# Tilstandsrapport

Fritidsbolig

Søndre Nalumvei 78, 3294 STAVERN

Befaringsdato: 08.05.2025

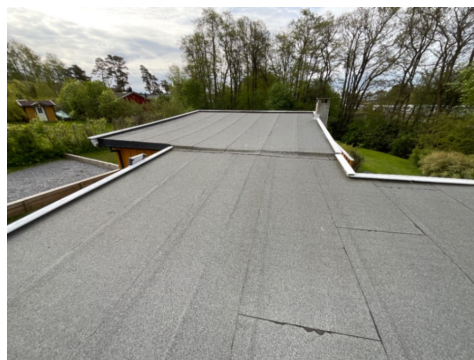
Tilstandsgrad to er gitt fordi mer enn halvparten av forventet brukstid er oppbrukt på undertaket, det er avflassing og vedlikeholdsbehov utvendig utenfor boden, taktekingen har sprekker og en ufagmessig utførelse i overgangen tak/pipe og tak vindskie.

Takflate med asfaltapp

Jeg anbefaler ny eier vedlikehold av undertaket på annekset og en kontrol av takpappen og alle oppkanter for å være sikker på at vanninntrenging elimineres.

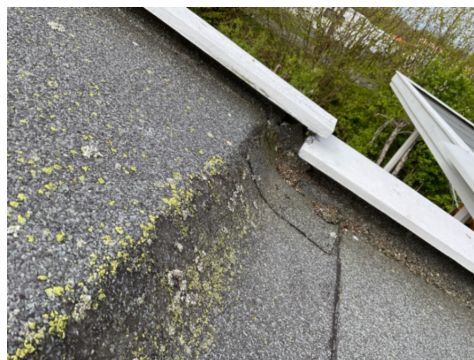
Oppkant på vindskie

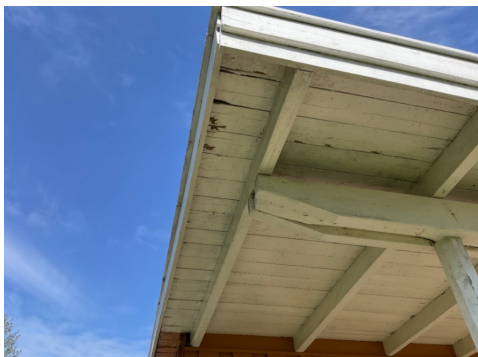
Undertak med vedlikeholdsbehov

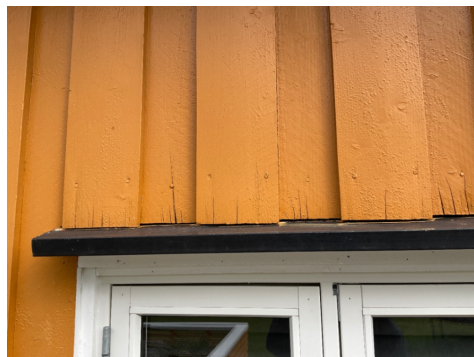
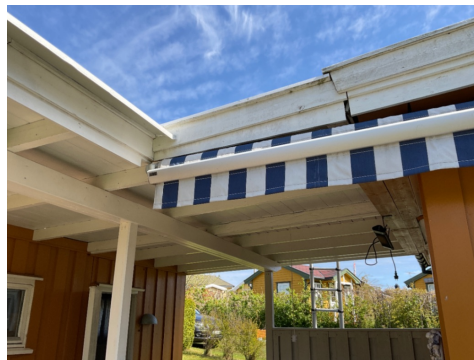
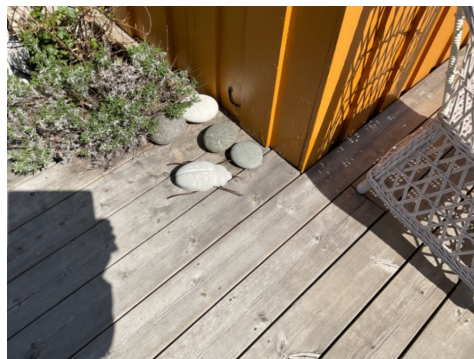
Tilstandsgrad to er gitt fordi kledningen har sprekker over vannbrettet til vinduer og dør i stuen, ufagmessig utførelse til høyre for pipen og det er betov for utbedring av kledningsbord på hjørnet mot terrassen og på hjørnet av boden.

Tilstandsgaden vil forbedres hvis skadet trepanel byttes.

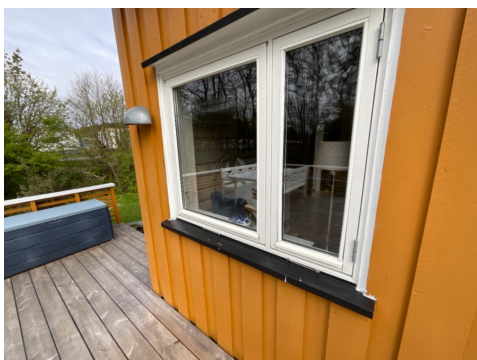
Stuevindu

- Det er påvist avvik rundt innsettsdetaljer.
- Karmene i vinduer er slitte og det er sprekker i trevirket.

Vinduet er velfungerende med dette avviket, men ny eier bør montere vannbrettene fagmessig, under vinduets nedre kant, og vedlikeholde vinduen utvendig.

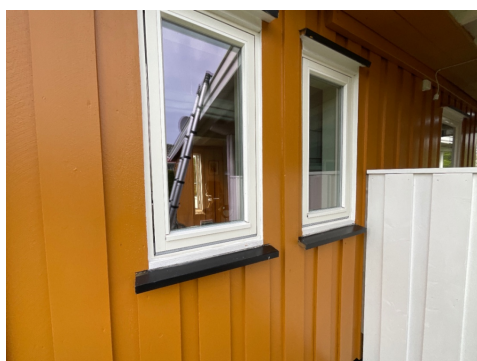
Soveromsvinduer

- Det er påvist avvik rundt innsettsdetaljer.

Den påmonterte listen bør erstattes av et vannbrett som stikker under vinduets nedre kant.

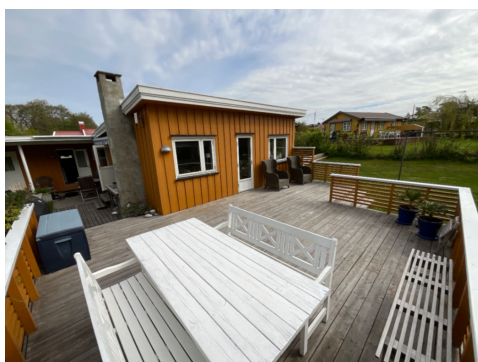
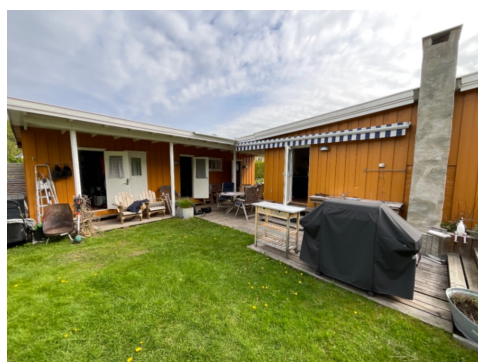
- Det er påvist fukt-/råteskader i konstruksjonen.
- Rekkverket er for lavt i forhold til dagens krav til rekkverkshøyder.
- Det er avvik:

Tilstandsgrad 2 er gitt på rekkverk fordi det ikke tilfredsstillers dagens regelverk på 1 meter og det er skader og råte i endeveden på terrassen som er bygget på mark.

- Råteskadet trekledning må skiftes ut.
- Det er ikke krav om utbedring av rekkverkshøyde opp til dagens forskriftskrav.

Ny eier må forvente å bytte terrassebord og opplagring på marken for å forbedre tilstandsgraden.

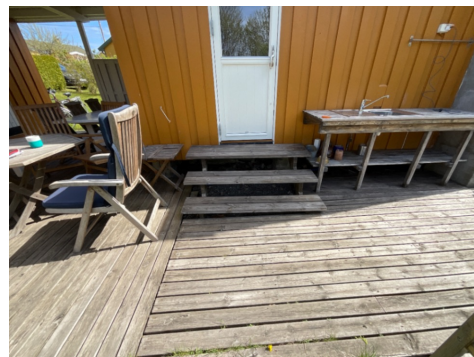
Kjøkkentrapp

- Det er ikke montert rekkverk.
- Det er påvist andre avvik:

- Rekkverk må monteres for å lukke avviket.
- Andre tiltak:

Trappene er velfungerende, men tilstandsgraden kan forbedres ved å montere rekkverk og redusere åpningene på opptrinnene.

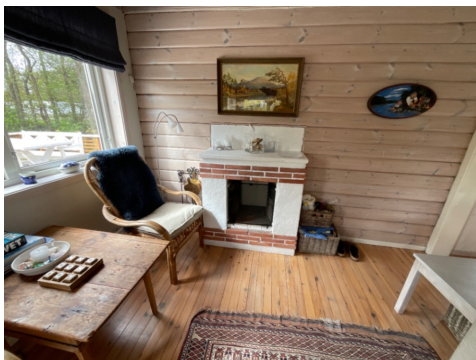
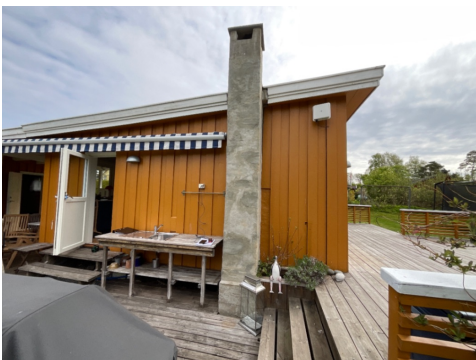
Peis i stuen

Utvendig pipe

Pipe og ildsted er velfungerende med dette avviket, men ny eier må vite om at pipen vil trenge vedlikehold og røykspjeldet må virke for å forbedre tilstandsgraden.

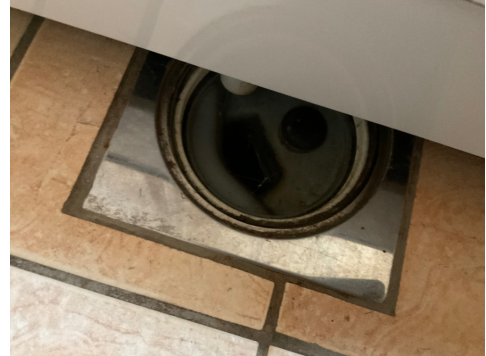
Sluk under dusjkabinett

- Overvåk tilstanden jevnlig. For å få tilstandsgrad 0 eller 1 må slukløsningen skiftes ut og sannsynligvis må også membransjiktet skiftes/utbedres. Det er imidlertid vanskelig å si noe om tidspunktet for når dette er nødvendig.
- Overvåk tilstanden jevnlig. For å få tilstandsgrad 0 eller 1 må tettesjiktet skiftes ut, men tidspunktet for når dette er nødvendig er vanskelig å si noe om.

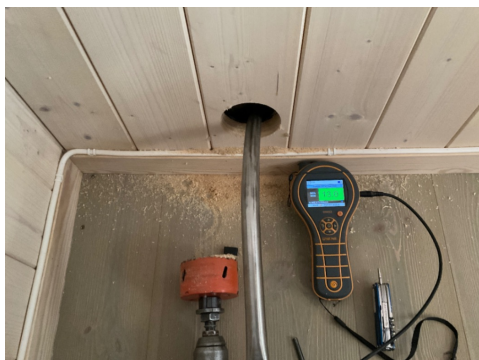
Hulltaking er foretatt ved/i Soverom. Fuktkvotemåling (vekt%) i konstruksjonen ble målt til 13. Konsekvensene av fuktinnhold på 13% er teknisk sett ikke farlig i seg selv.

Hulltaking fra soverom

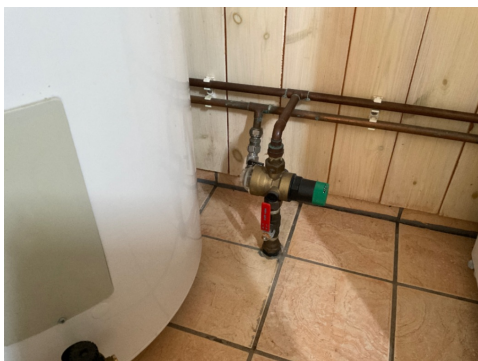
Kobberrør på vegg og stoppekran

Det er ikke behov for utbedringstiltak siden anlegget fungerer i dag, men ny eier må vite om at vannledningene på sikt trenger oppgraderinger.

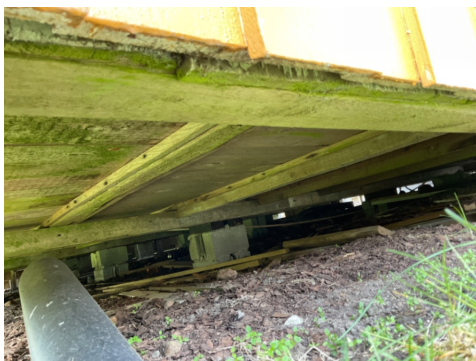
- Grunnmuren har sprekkdannelser.

Konsekvensene av mangelfull utbedring kan utløse skjevheter og skader på konstruksjonen.

Fundamenterende under hytten

Ny eier må forvente at noen søyler under hytten må vedlikeholdes og utbedres.
