# Tilstandsrapport

📍 Malerhaugveien 20 F, 0661 OSLO

# gnr. 129, bnr. 122, snr. 3

Befaringsdato: 19.11.2024

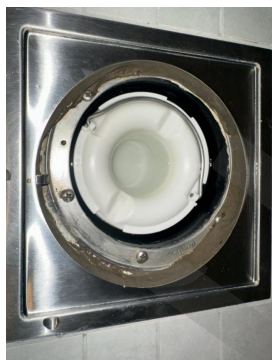
Badet er av type badekabin, med eget membran system utarbeidet av produsent. Sluket er av plast med klemring for membran. Det er fremlagt Sintef godkjent dokumentasjon, badet er merket sertifisert i samleskap. Godkjent sertifisering legges til grunn for oppbygging av tettesjikt.

Plastsluk med klemring for membran

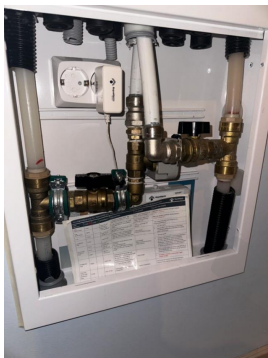
Samleskap med stoppekraner plassert på soverom

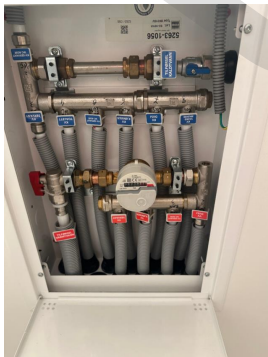
Samleskap med rørkurser og stoppekraner på bad

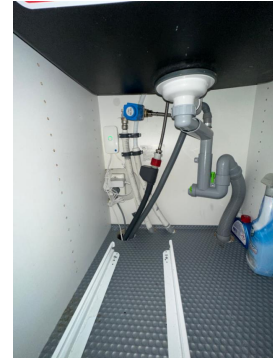
Røropplegg i kjøkkenbenk med Waterguard

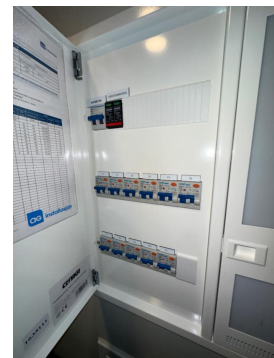
Sikringsskap med automatsikringer.
