Tilstandsrapport

📍 Malerhaugveien 20 F, 0661 OSLO

Befaringsdato: 19.11.2024

Autorisert foretak: Larsens Takst Service AS

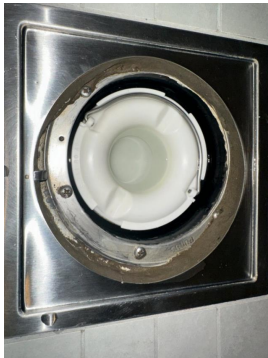
Badet er av type badekabin, med eget membran system utarbeidet av produsent. Sluket er av plast med klemring for membran. Det er fremlagt Sintef godkjent dokumentasjon, badet er merket sertifisert i samleskap. Godkjent sertifisering legges til grunn for oppbygging av tettesjikt.

Plastsluk med klemring for membran

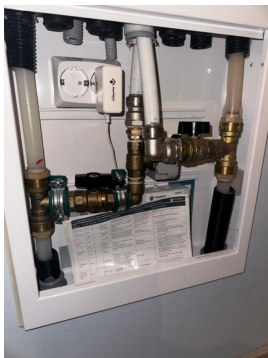
Røropplegg i boligen fremstår med:
vanntilkobling med Pex-rør,
samleskap med rørkurser og hovedstoppekran er plassert på soverom.
Stoppekraner er testet og fungerer som de skal.
Det er montert Waterguard i benkeskap på kjøkken,
samt under wc på toalett.

Samleskap med stoppekraner plassert på soverom

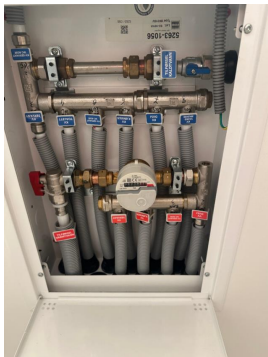
Samleskap med rørkurser og stoppekraner på bad

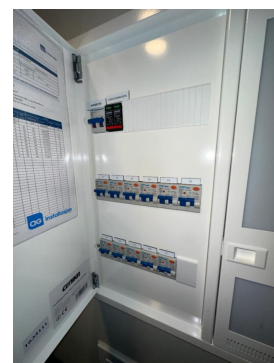
Sikringsskap med automatsikringer.
