# Tilstandsrapport

📍 Rosenli 17, 4015 STAVANGER

# gnr. 54, bnr. 674

# Andelsnummer 121

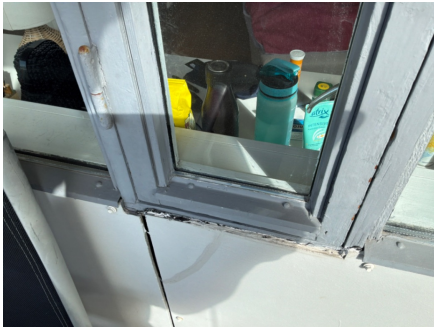
### TG 2 Vinduer

- Karmene i vinduer er slitte og det er sprekker i treverket.

- Karmene i dører er værslitte utvendig og det er sprekker i treverket.

Sprekker i belistningen utvendig.  
Døren lukker ikke helt tett mot karm.

- Det må påregnes noe vedlikehold og at enkelte vinduer må skiftes ut.

Det bør utføres lokal utbedring av sprekker i belistningen og tiltak for å sikre at døren lukker tett mot karm. Dersom dette ikke utbedres, kan det føre til økt fuktpåvirkning, varmetap og på sikt råteskader i treverket.

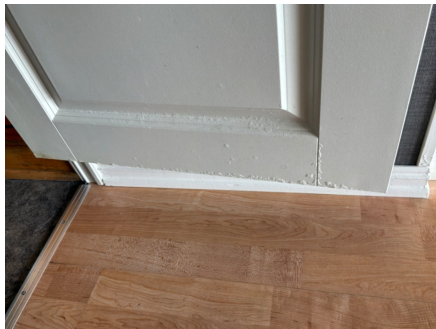
## TG 2 Innvendige dører

Dør til bad har slitasje/svelling.

Dør med slitasje og svelling bør vurderes utbedret eller skiftet ut for å sikre funksjon og forhindre ytterligere skade. Dersom tiltak ikke iverksettes, kan døren miste funksjon og det kan oppstå problemer med fukt og ventilasjon.

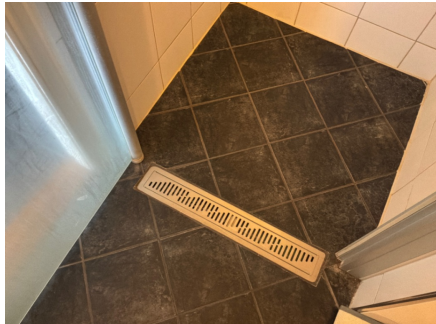
### 📍 TG 2 Sluk, membran og tettesjikt

- Mer enn halvparten av forventet brukstid er passert på membranløsningen.

• Det er viktig å merke seg at levetiden til en membran varierer basert på kvalitet, installasjon og bruk. Eldre membraner kan bli sprø og sprekke opp, noe som fører til at de mister sin vanntettende funksjon. Dette kan resultere i vannlekkasjer gjennom vegger og gulv og fuktskader.

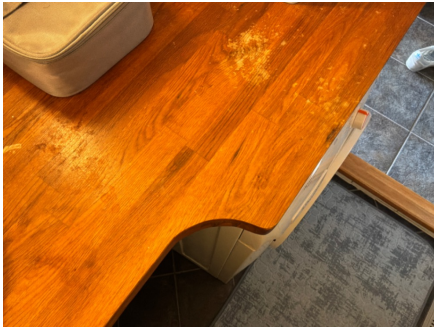
### 📍 TG 2 Sanitærutstyr og innredning

Slitasje på benkeplate.

Ingen umiddelbare tiltak.

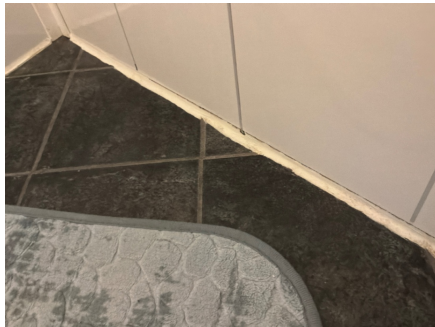
#### TG 2 Overflater og konstruksjon

- Toalettrom mangler tilluftsventilering, f.eks. spalte/ventil ved dør.

Ufagmessig utførelse på fuger og listverk.

- Det bør etableres tilfredsstillende tilluft til toalettrom, f.eks. luftespalte ved dør e.l.
