Vertikaldelt tomannsbolig Snr: 2  
Rådyrvegen 1 B  
2030 Nannestad

#### Boligens tekniske tilstand:

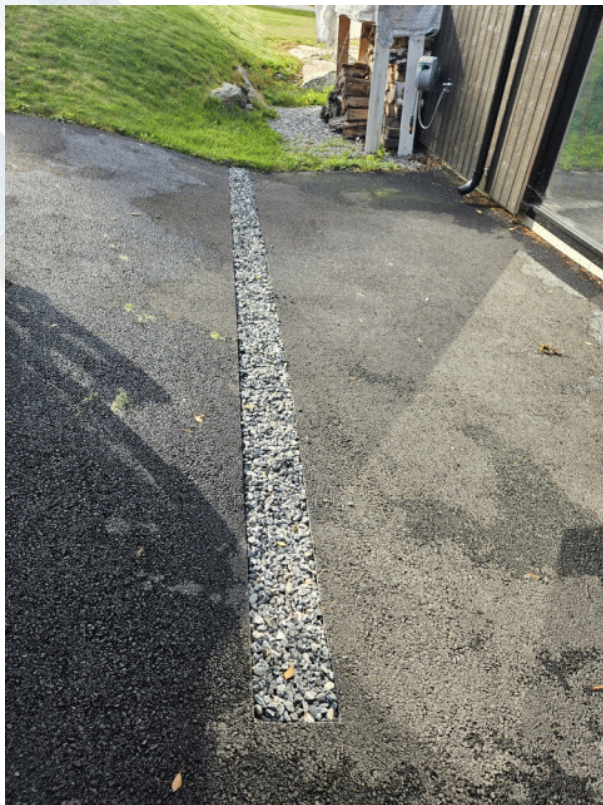
Skrånet terreng har fall inn i mot boligens østside og flatt terreng inn mot sør og nordsiden. Dette medfører til en økt slitasje på utvendig drenering som kan resultere til fuktgjennomtrengning i grunnmur og ytterkledning. Utbygger har gjort tiltak som å etablere drensgrøft på 2,1m fra ytterveggen, anbefalt lengde for drensgrøft er 3m med tilstrekkelig fall fra yttervegg mot terreng. Tiltaket er ikke tilstrekkelig og det kan på sikt føre til fuktbelastning i konstruksjonen. TG2

Det er viktig at terrenget har hellingsgrad ut fra grunnmuren. Overflatevann skal hurtigst mulig vekk for å unngå unødige fuktbelastninger på utvendig fuktsikring og drenering. Ideelt bør det i en avstand på ca. 3 meter være god helning vekk fra husets grunnmur.

**Merknader:** Overflatevann skal ikke renne mot vegg/grunnmur. Fallet ut fra bygningen skal være minimum 1:50 i en avstand på minst 3 m fra veggen/grunnmur.

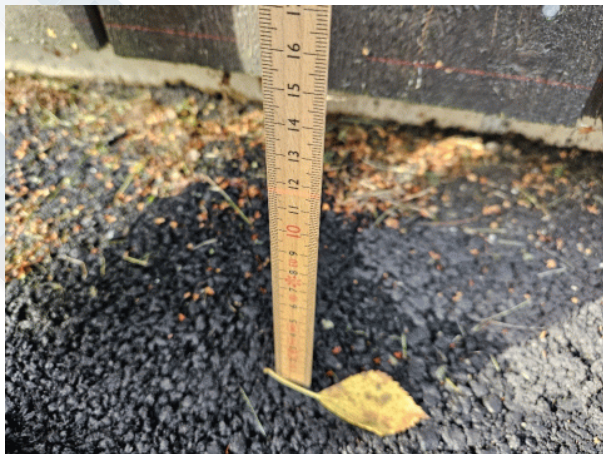
Kledningen ble visuelt inspisert fra bakkeplan hvor det avdekkes at ytterkledning er montert for langt ned mot grunn med motfall fra terreng på forsiden av boligen ved inngangsparti. Ytterkledning står disponibel for fuktinntrenging. TG2 Det anbefales å beskjære ytterkledning i tilstrekkelig høyde fra grunn eller at det etableres en drengrøft i terreng under ytterkledning slik som det er gjort ellers rundt boligen.  
Se punkt 1.3

Utskifting/vedlikehold: Normal tid før utskifting av trekledning er 40 - 60 år.

Utskifting/vedlikehold: Normal tid før maling av utvendig trekledning er 6 - 12 år.

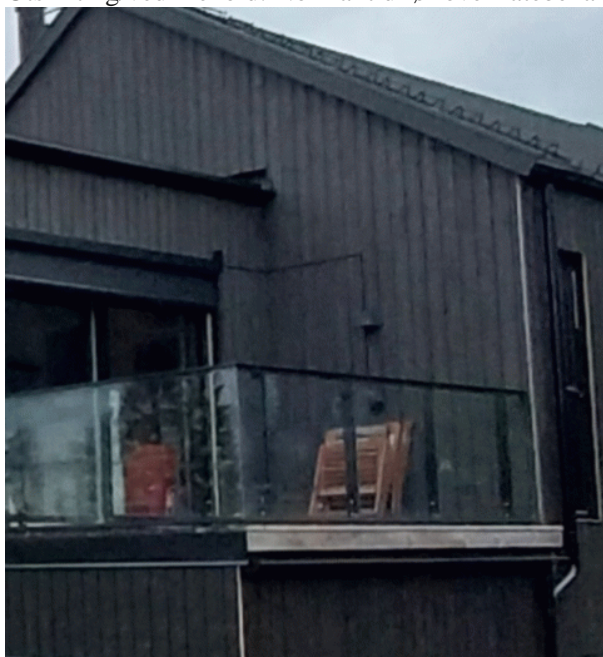
Deler av balkong har ubehandlet panelbord som står direkte over takrenner hvor det er mest fuktutsatt. Etablering av blikkbeslag anbefalings. TG2

Hjemmelshaver skal sende inn avvik som reklamasjonssak til utbygger.

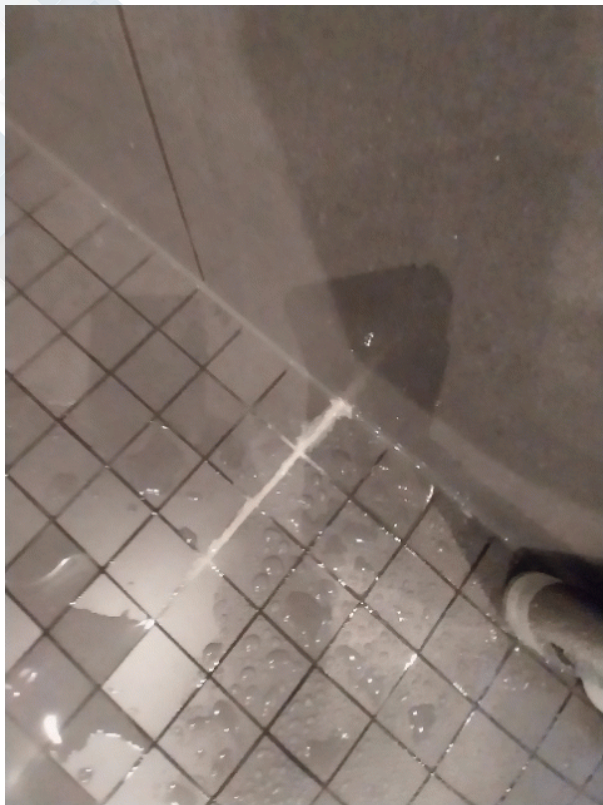
Det er påvist flekker eller andre skader.

Her bør man rengjøre godt og mekanisk fjerne kalkrestene. Så bør man ta en ny befaring om 6 måneder å se på utviklingen og basert på dette gjøre de utbedringer som kreves. Undertegnede sammen med FagFlis sin representant stiller gjerne på ny befaring om 6 måneder. Tilstandgrad TGIU blir lagt til grunn i vurdering av avviket, grunnet at bygningssakkyndige ikke selv har inspisert utbedringen.

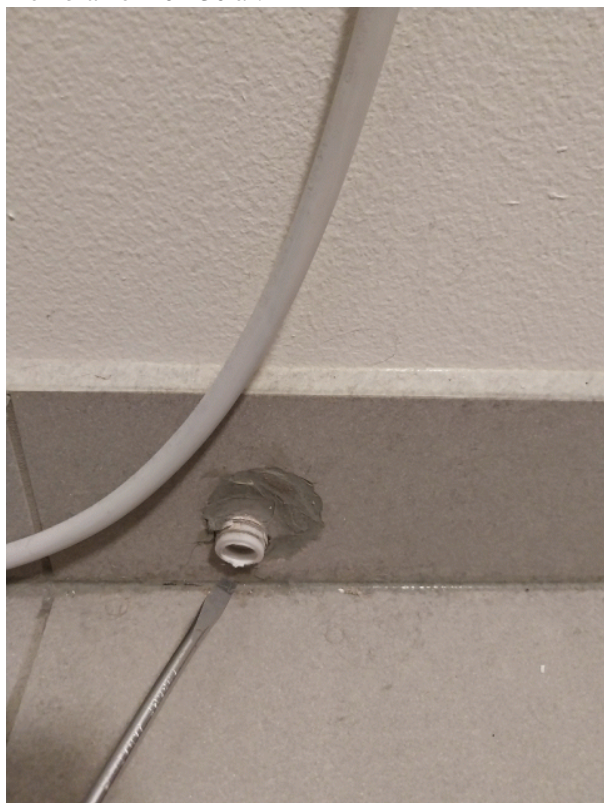
Det er påvist flekker eller andre skader.

Hjemmelshaver skal sende inn avvik som reklamasjonssak til utbygger.

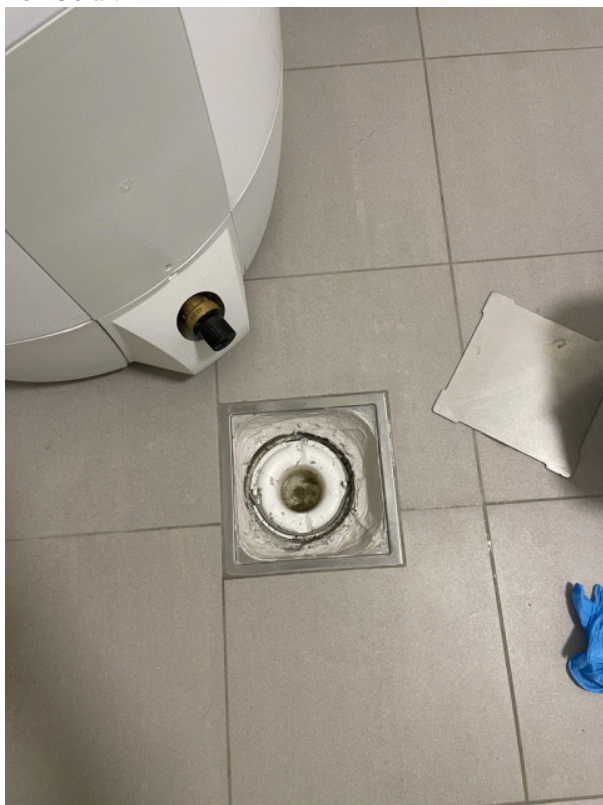
Det er påvist avvik i forhold til sluk, rørgjennomføringer, mansjetter eller klemring.

Det er påvist tegn på feil utførelse, feil materialvalg, skadelig fukt eller utettheter.
