# Tilstandsrapport

levert av Anticimex AS

Amundrud 121  
1821 Spydeberg  
Gnr./Bnr.: 461/1  
Indre Østfold kommune

Befaringsdato: 20.06.2025

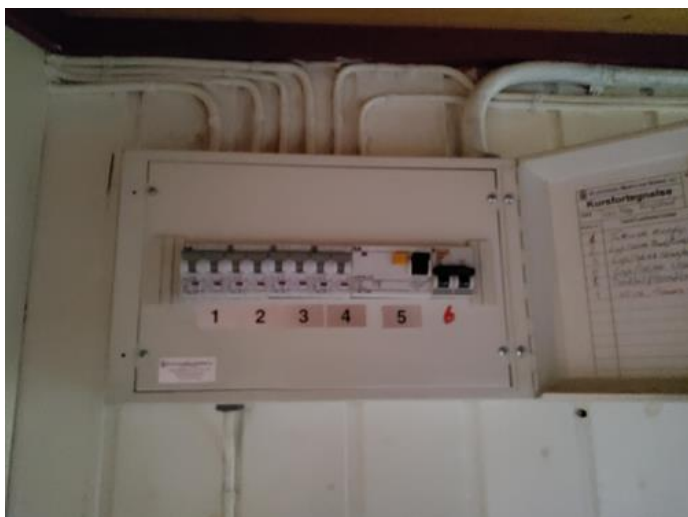
*Elektrisk anlegg - [Sikringsskap]*

Sikringsskap med automatsikringer plassert i rom benyttet som soverom. Boligen har hovedsakelig åpent elektrisk anlegg.
