# Tilstandsrapport

📍 Hølandsveien 931, 1960 LØKEN

# gnr. 45, bnr. 12

Rapportdato: 23.09.2025

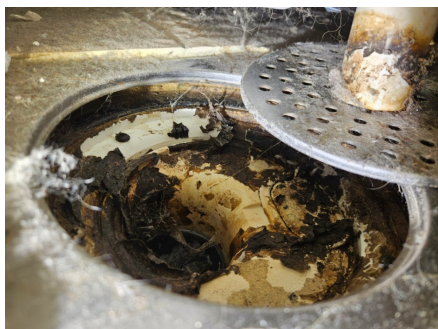
Kontroll av sluk.

Det må etableres slukmansjett og tilfredsstillende tettedetaljer rundt rørgjennomføring i gulv for å lukke avviket.

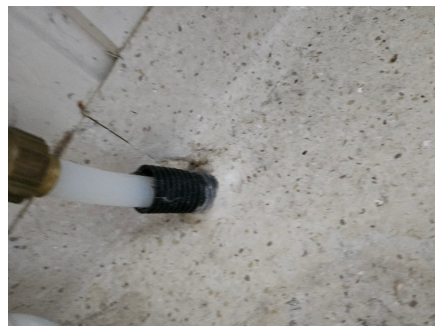
Kontroll av sluk.

Det må etableres tilfredsstillende tettedetaljer rundt rørgjennomføring i gulv for å lukke avviket.
