Hølandsveien 931, 1960 LØKEN

**Stor, velholdt enebolig - 2 stuer -  
Solrike, flotte uteplasser - Tomt på  
ca 3,3 mål - Dobbelgarasje -  
Naturskjønt**

Befaringsdato: 22.09.2025

Rapportdato: 23.09.2025

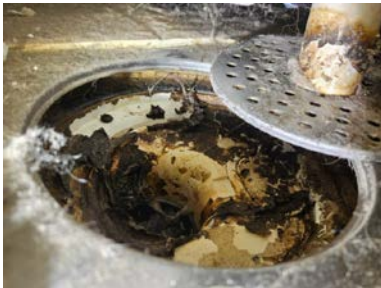
Avvik: Det er ikke tilfredsstillende membran/tettesjikt på våtrommet. Det er ikke etablert slukmansjett mellom tettesjikt på gulv og sluk. Gulvet kan ikke sies å være vanntett. Ikke tilfredsstillende tettedetaljer rundt rørgjennomføring i gulv.

Kontroll av sluk.

Det må etableres slukmansjett og tilfredsstillende tettedetaljer rundt rørgjennomføring i gulv for å lukke avviket.  
Anbefaler videre bruk av dusjkabinett og hyppig rengjøring av sluk for å sikre god avrenning.

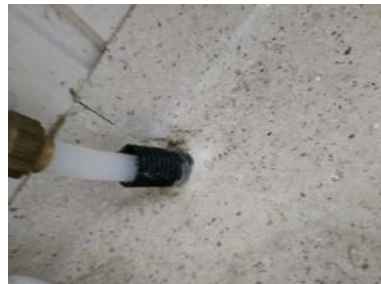
Rørgjennomføring i gulv.
