Tilstandsrapport

Fritidsbolig

Fageråsen 1306 A, 2420 TRYSIL

Befaringsdato: 17.06.2024

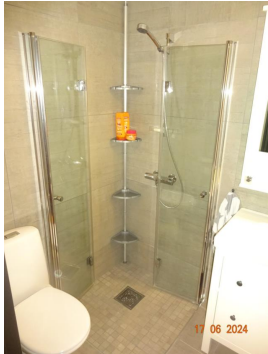
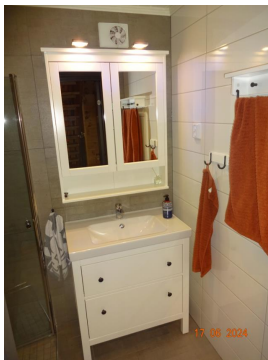
UNDERETASJE > BAD

! TG 1 Sanitærutstyr og innredning

Hulltaking er foretatt nederst på delevegg mot våtsonen. Ved bruk av fuktmåler ble det ikke registrert unormale verdier.

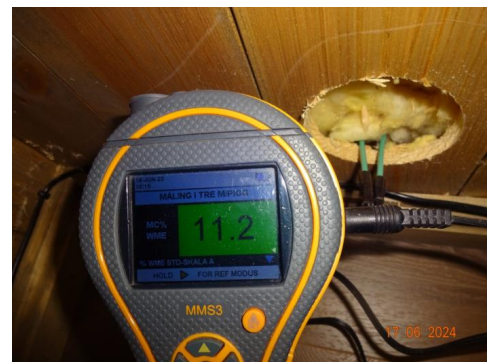
UNDERETASJE > BAD

! TG 1 Overflater Gulv

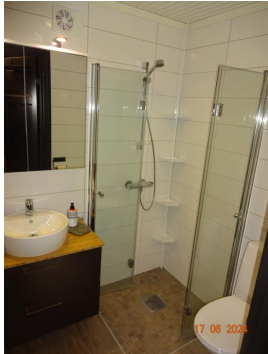
UNDERETASJE > BAD 2

TG 1 Overflater vegger og himling

Fliser og fugene mellom flisene er aldri 100 % vanntett, ved riktig utførelse- oppbygging vil fuktgjennomgang stoppe mot membran. Når det dusjes direkte på flisene, er det naturlig med noe fuktighet i og på overflatene.

Det blir ikke utført fuktsøk på veggene på denne type bad. Ved et eventuelt fuktsøk er det store sannsynlighet at fukten som ligger i overflatene og på riktig side av membran er det som blir oppdaget. Hvor eventuelt fuktigheten ligger er umulig å si, om den er på rette eller gal side av membran.

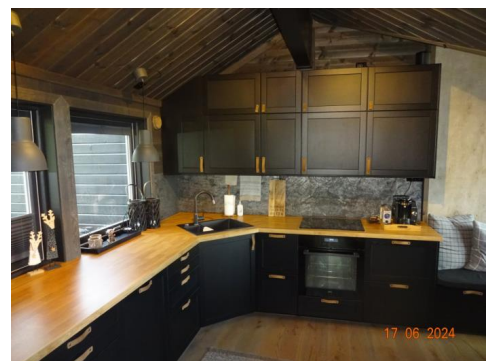
1. ETASJE > STUE/KJØKKEN

TG 1 Avtrekk
