# Tilstandsrapport

Enebolig

Oldus Larsens vei 7, 7300 ORKANGER

Befaringsdato: 27.05.2025

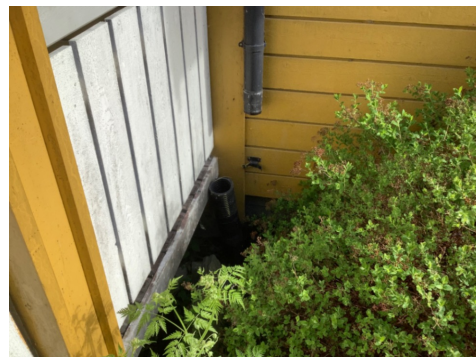
Renner og nedløp av metall.

- Mer enn halvparten av forventet brukstid er passert på renner/nedløp/beslag.
- Det er avvik:

Nedløp er ikke sammenkoblet med rør i grunn.

- Tiltak:
- Overvåk tilstanden jevnlig. For å få tilstandsgrad 0 eller 1 må beslag/renner/nedløp skiftes ut, men tidspunktet for når dette er nødvendig er vanskelig å si noe om.

Koble sammen nedløp.

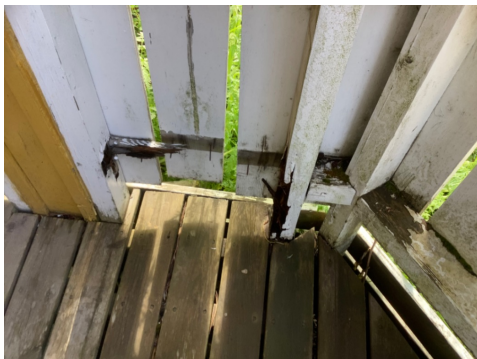
Det er etablert terrasse av trevirke mot sør med tilkomst fra stue.

- Det er påvist fukt-/råteskader i konstruksjonen.

- Råteskadede konstruksjoner må skiftes ut.

Kostnadsestimat: Under 10 000
