# Tilstandsrapport

📍 Nadderudveien 9 B, 1357 BEKKESTUA

# gnr. 19, bnr. 81

Rapportdato: 17.04.2023

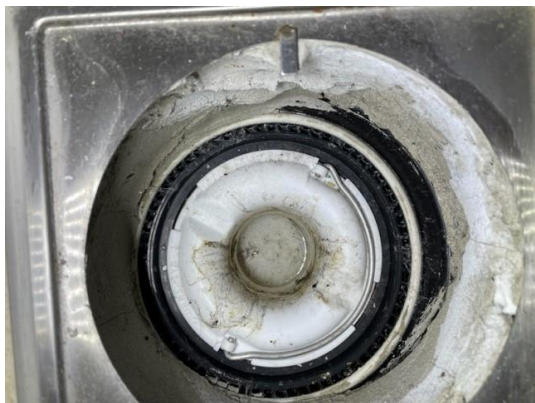
TG 2

Plastsluk med udokumentert utførelse.

- Det er avvik:

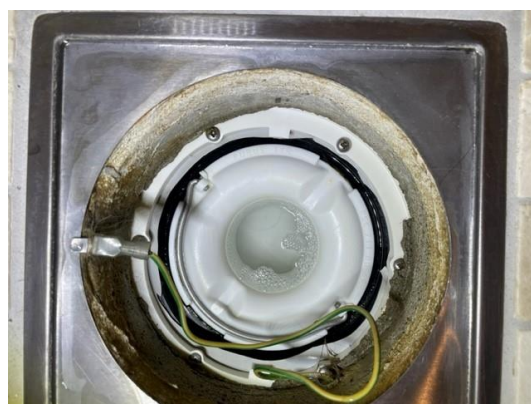
TG 2

Plastsluk med udokumentert utførelse på membran.

- Det er avvik:

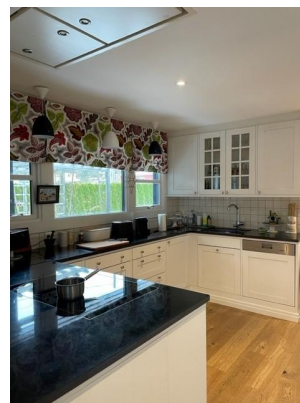
! TG 2

Kjøkkeninnredning fra 2010 med finerte fronter, benkeplater i stein og takmontert ventilator. Kjøkken med integrert kjøøl, frys, oppvaskmaskin, kombiovn, komfyr og bred induksjonsplatetopp.

- Det er avvik:

Det er ikke montert lekkasjevarsler i benkeskap eller komfyrvakt på kjøkkenet.

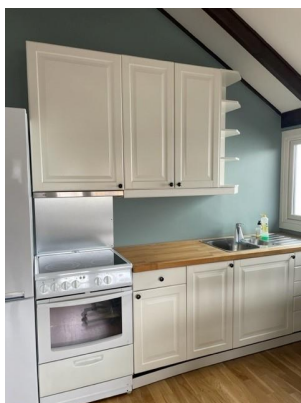
TG 2

Noe eldre kjøkkeninnredning med malte profilerte fronter, heltre benkeplater og ventilator.

- Det er påvist andre avvik:
