Tilstandsrapport

Hanestadveien 997, 2484 RENDALEN

Befaringsdato: 17.04.2023

Autorisert foretak: Alvdal Takst AS

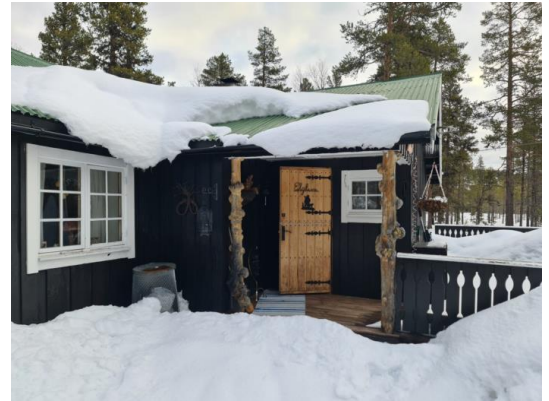
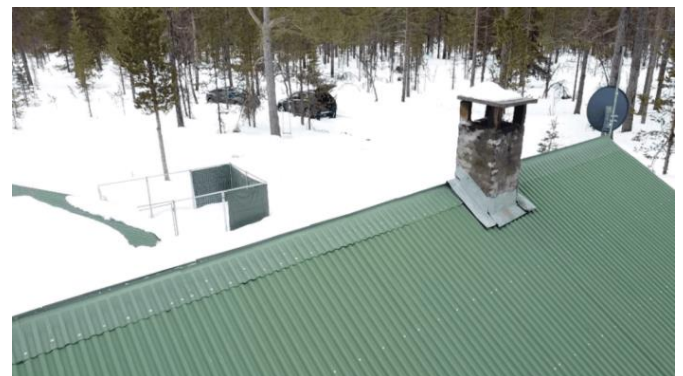
Det er nyere renner og nedløp i sort stål. Sinkbeslag v/gammel pipe.

- Det er ikke tilfredsstillende bortledning av vann fra taknedløp ved grunnmur.
- Det mangler tilfredsstillende adkomst til pipe for feier.
- Det mangler snøfangere på hele eller deler av taket, men det var ikke krav om dette på byggemeldingstidspunktet.

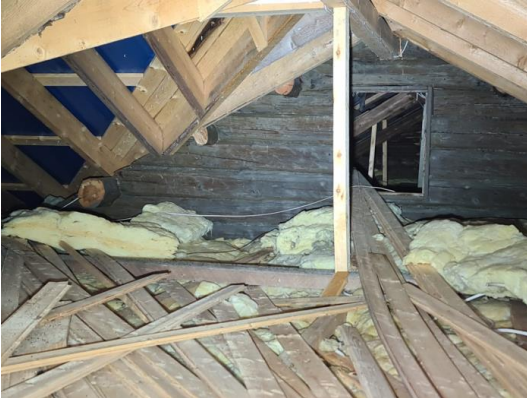
Kaldloftet i tilbygg.

- Det er avvik:
 - Det er begrenset/dårlig ventilering av takkonstruksjonen.
- Isolasjon er sammenpresset grunnet lagring slik at noe av den isolerende effekten er redusert.

Etterisolering av himlingen mot kaldt loft anbefales som et godt fyringsøkonomisk tiltak. Det kan gjøres kartlegging hvor mus tar seg opp på loftet, og gjøre tiltak for å hindre dette. Eventuelt ta kontakt med firma som jobber med skadedyrbekjempelse.

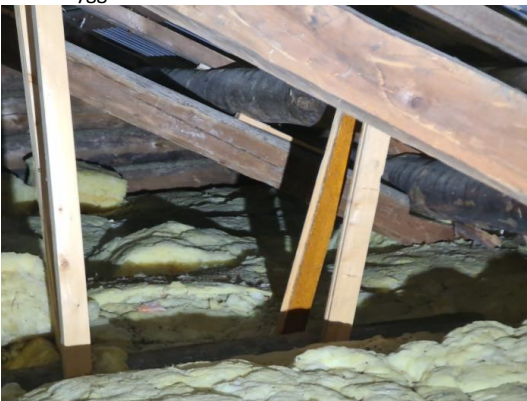
Understøttet tak.

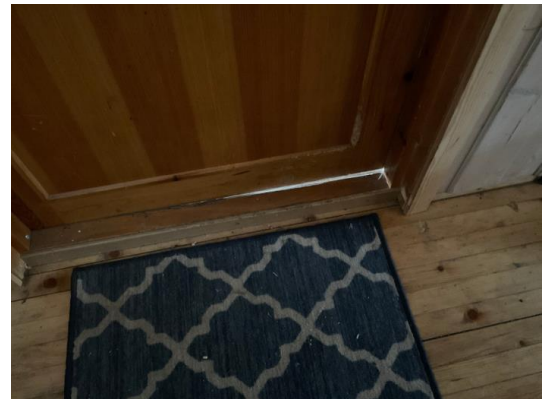
Glip mellom port og karm.

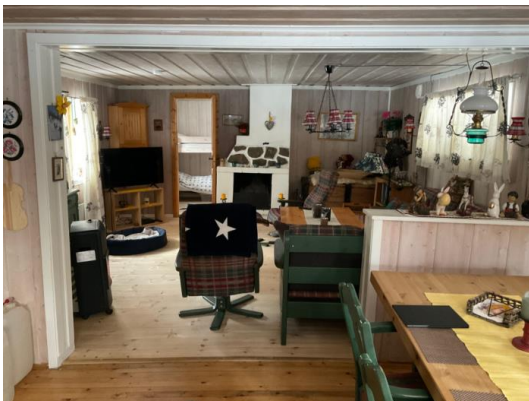
Trebjelkelag, isolert. Deler av golvet er byttet i 2022 etter påvist råte i stubbloft og bjelkelag. Det er bygd opp igjen fra bunnen av i stue og innerste soverom.

Nye golv i stue og innerste soverom. Skjevheter også i nytt golv.

- Målt høydeforskjell på mellom 10 - 20 mm innenfor en lengde på 2 meter. Tilstandsgrad 2 gis med bakgrunn i standardens krav til godkjente måleavvik.
- Målt høydeforskjell på over 20 mm innenfor en lengde på 2 meter. Tilstandsgrad 3 gis med bakgrunn i standardens krav til godkjente måleavvik.
- Målt høydeforskjell på over 15 mm gjennom hele rommet. Tilstandsgrad 2 gis med bakgrunn i standardens krav til godkjente måleavvik.
- Målt høydeforskjell på over 30 mm gjennom hele rommet. Tilstandsgrad 3 gis med bakgrunn i standardens krav til godkjente måleavvik.
- Det er påvist andre avvik:

Det er målt 14 cm avvik fra golvet foran peisen til dodøren i andre enden av rommet.

En komplett oppretting av alle golv i hytta vil være omfattende tiltak, men dette anses ikke rasjonelt for bruken målt opp mot kostnader. På grunn av alder vil det være naturlig at også de øvrige golvene må rehabiliteres på sikt. Under bygget er det krypkjeller uten adkomst, og golv/trebjelkelag tilknyttet disse er ofte utsatt for fuktproblematikk i forbindelse med kondens og avdamping fra grunnen. Dette tilsier at mer enn 50 års bruk naturlig nok kan gi behov for rehabilitering. Under gunstige forhold kan det imidlertid finnes tilsvarende konstruksjoner som er helt uten feil eller skader.

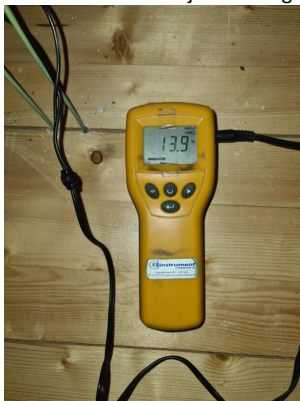
Ikke skadelig fukt ved utgangsdøren.

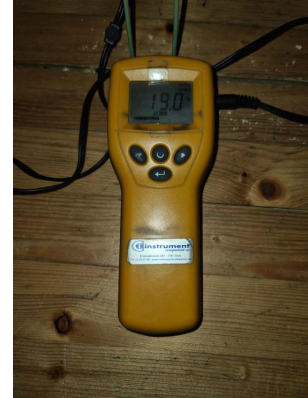
Litt for høyt fuktinnhold i soverommet.

Det er registrert fukt i grenseverdier på 19,0 % i etasjeskille i soverommet. Det er målt med elektroder ned i stubbloftet. Dette har et visst preg av usikkerhet, da en ikke har full kontroll på hvilket materiale en måler mot, og om det kan være faktorer som påvirker dette. Undertegnede håndterte skadesaken i forbindelse med fukt/råte i bjelkelaget, og det var tilsvarende måling da. Nå er det foretatt utbedring av berørte områder, og bjelkelaget er byttet der.

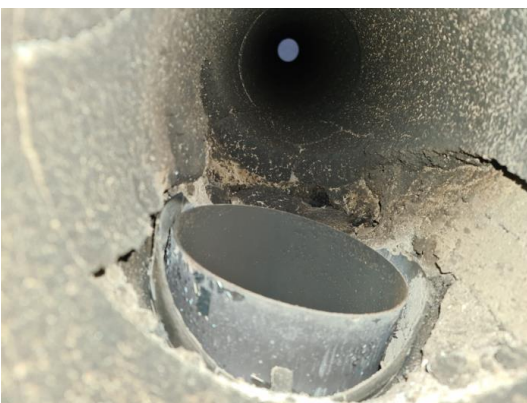
Falt av deler av inner-rør rundt røykinnføring.

Skadet rundt røykinnføring bør repareres med egnet ildfast masse. Platen foran peisen må monteres før peisen tas i bruk.

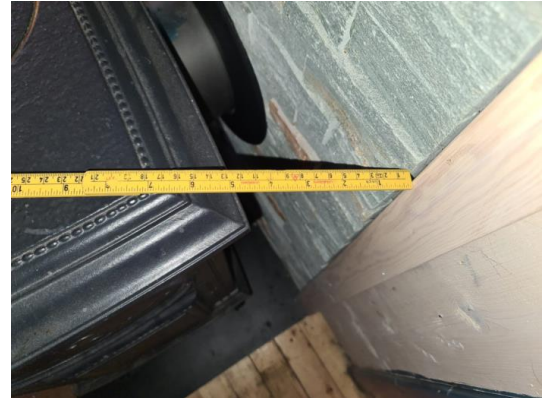
Ovn nær brennbart på begge sider.

- Det er avvik:
- Ildfast plate mangler på gulvet under/foran ildstedet.
- Avstanden mellom ildstedet og brennbart materiale er for liten.
- Det er påvist brennbart materiale nærmere enn 300 mm fra sotluke/feieluke.
- Ildfast plate mangler på gulvet under sotluke/feieluke på pipe.

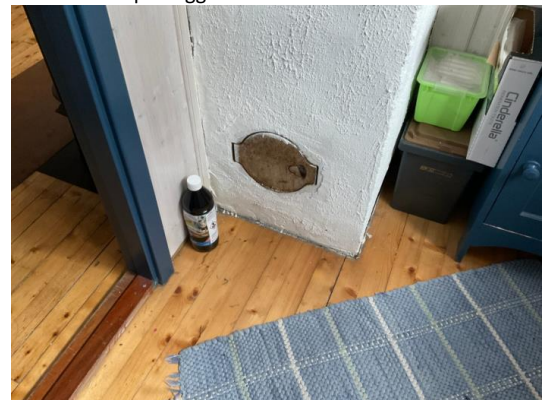
Golv og vegg ved sotluke beskyttes.

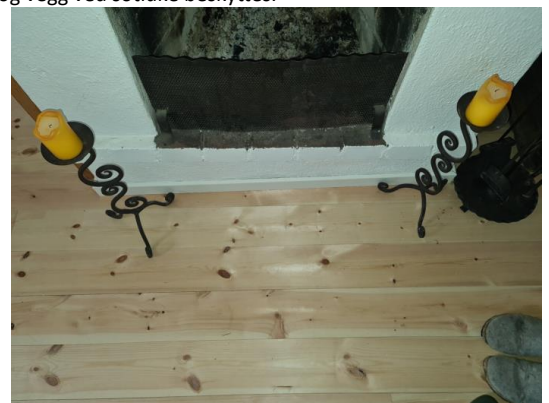
Platen foran peisen er demontert.

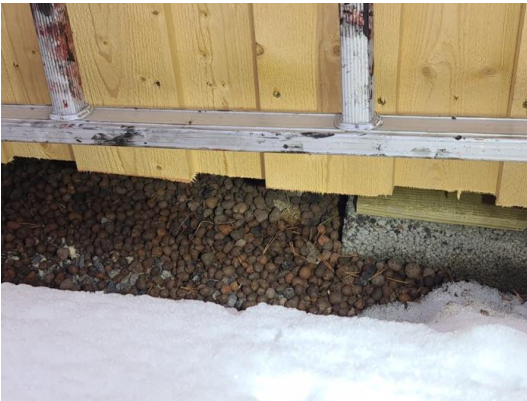
Løs Leca i krypprom under reparert del av bjelkelag.

- Det er stedvis påvist fuktnivå som tilsier at konstruksjonen kan ha fuktskader.
- Krypkjeller har ingen adkomstmulighet og derfor ikke nærmere vurdert innvendig.
- Det er ikke tilfredsstillende ventilering av krypkjeller.
- Det er begrenset tilgang til hele krypkjelleren.

- Overvåk konstruksjonen jevnlig. Avviket kan medføre behov for tiltak, men bør observeres over tid.

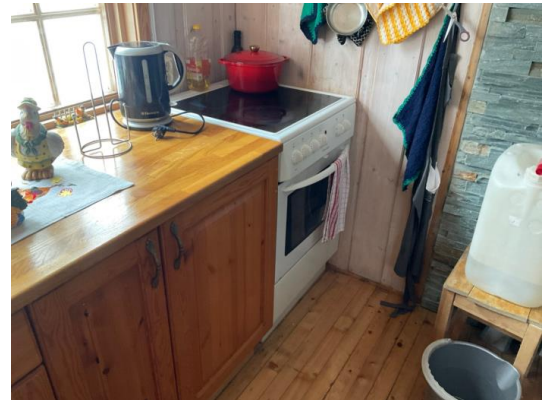
Komfyr uten ventilator

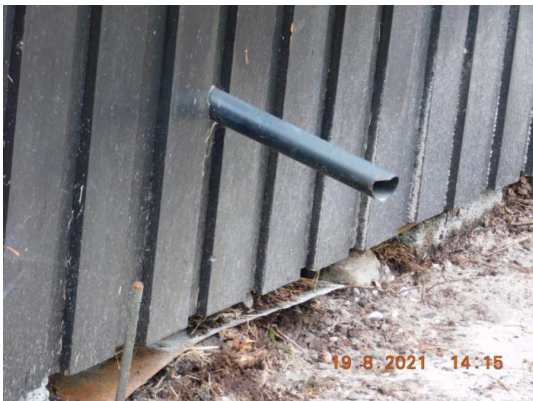
Rør for gråvann, tatt i forbindelse med skadesak i 2021.

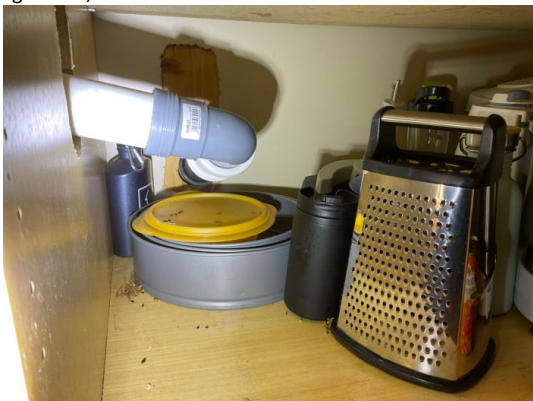
Rør fra kjøkken ført ut i skapet.

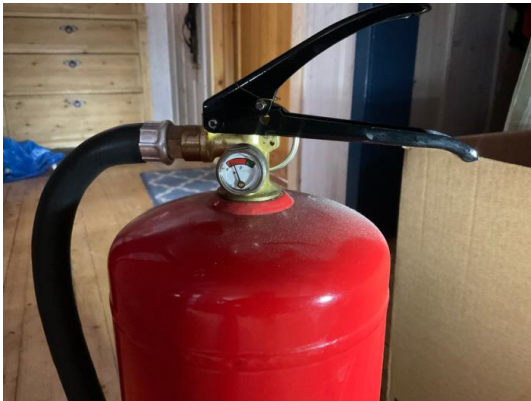
- Er det mangler for brannslukningsutstyr i boligen iht. forskriftskrav på søknadstidspunktet, men minst Byggeforskrift 1985?
Ja Manometer på pulverapparat står på rødt, og apparatet må byttes eller sjekkes av fagpersoner.
- Er det skader på brannslukkingsutstyr eller er apparatet eldre enn 10 år?
Ja Pulverapparat er defekt.
- Er det mangler på røykvarsler i boligen iht. forskriftskrav på søknadstidspunktet, men minst Byggeforskrift 1985?
Nei Alle boliger skal ha brannalarmanlegg eller røykvarslere. Du må ha minst en røykvarsler i hver etasje. De skal være plassert slik at de kan oppdage og varsle om brann på kjøkken, i stua, sonen utenfor soverom og i sonen utenfor teknisk rom.
- Er det skader på røykvarslere?
Nei Begge røykvarslere fungerer ved testing.

Defekt pulverapparat.

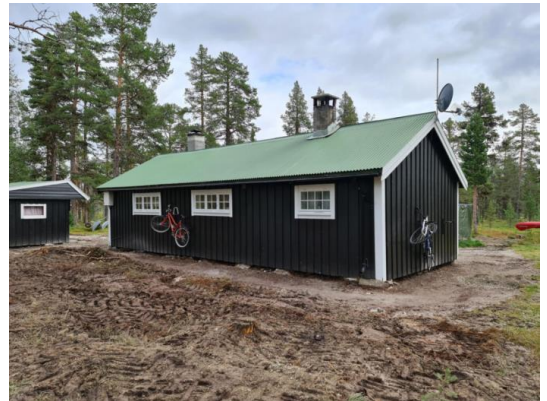
Bilder tatt sommeren 2021.

Bygningen har punktfundamenter. På den reparerte delen er det opplyst at punkter er isolert. Ikke kontrollert grunnet mye snø ved befaringen, men vises på bilde tatt ved befaring i forbindelse med skade.
