# Tilstandsrapport

Andelsleilighet

Solvangvegen 16, 2318 HAMAR

Befaringsdato: 24.04.2025

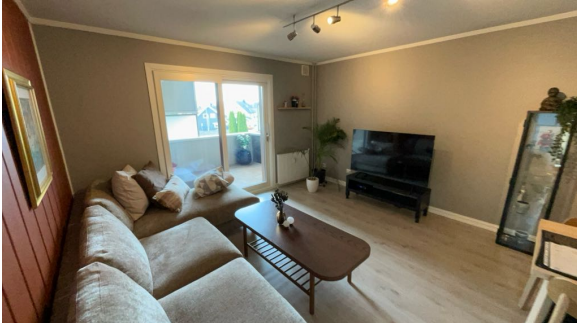
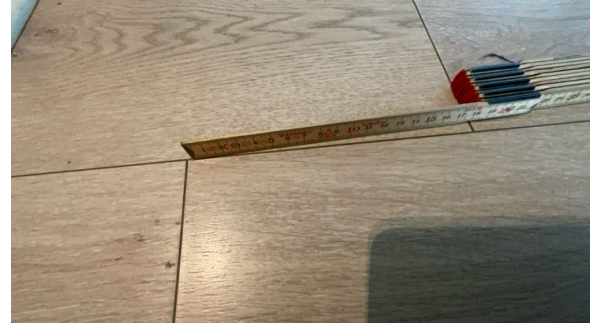
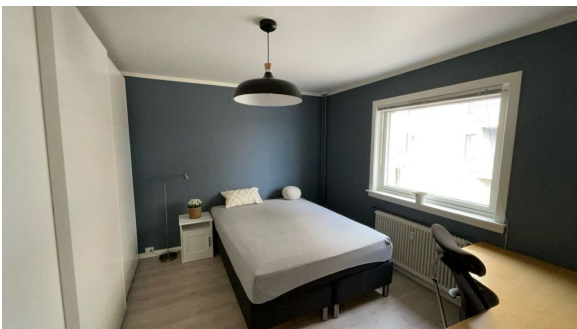
## TG 2 Etasjeskille/gulv mot grunn

Etasjeskillere av støpt betong. Det er ved stikkprøvekontroll målt nivåforskjell på 16 mm innenfor 1,4 meter.

- Målt høydeforskjell på mellom 10 - 20 mm innenfor en lengde på 2 meter. Tilstandsgrad 2 gis med bakgrunn i standardens krav til godkjente måleavvik.
- Målt høydeforskjell på over 15 mm gjennom hele rommet. Tilstandsgrad 2 gis med bakgrunn i standardens krav til godkjente måleavvik.

- For å få tilstandsgrad 0 eller 1 må høydeforskjeller rettes opp. Det vil imidlertid sjelden være økonomisk rasjonelt som et enkeltstående tiltak i en bolig som dette. Dersom boligen en gang skal renoveres, kan man vurdere slike tiltak.
- For å få tilstandsgrad 0 eller 1 må høydeforskjeller rettes opp. Ytterligere undersøkelser må foretas for å få kartlagt omfanget for utbedring.

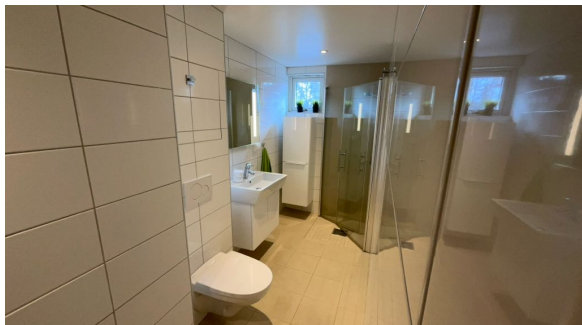
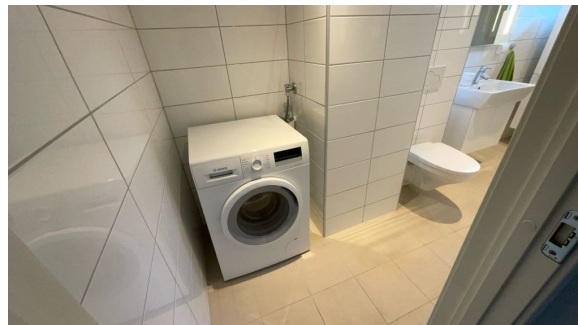
## 2. ETASJE > BAD/TOALETTROM

### Ventilasjon

- Elektrisk avtrekksvifte bør monteres for å lukke avviket.
- Avtrekkssystemet må utbedres.

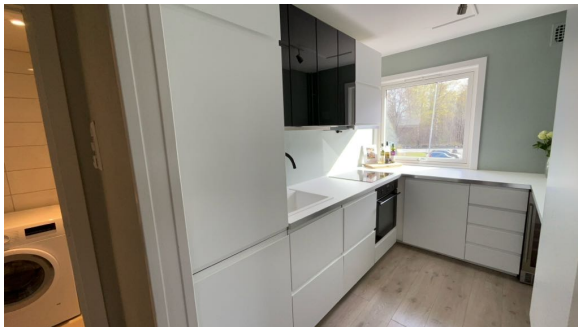
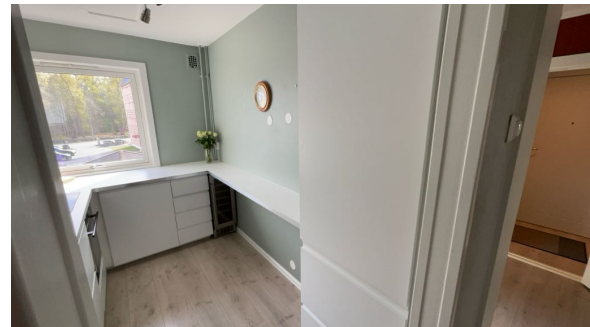
## 2. ETASJE > KJØKKEN

### TG 2 Avtrekk

- Om mulig bør det etableres mekanisk/forsert avtrekk ut fra kokesonen.
- Det er vanskelig å etablere andre løsninger.
