TILSTANDSRAPPORT

Olsvikåsen 146

20.12.2024

Befaring utført den 14.12.2024 av:

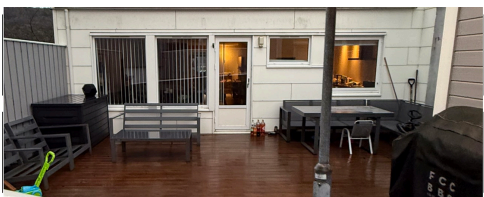
Betong struktur, lektet ut og vedlikeholdsfrie fasadeplater.

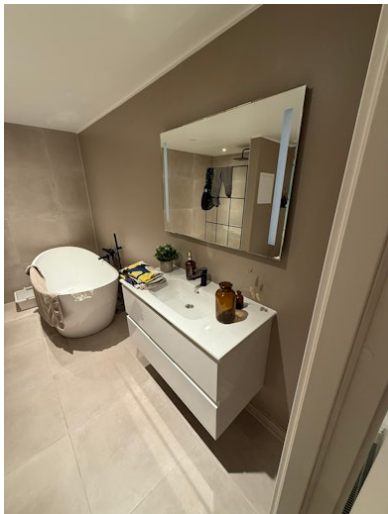
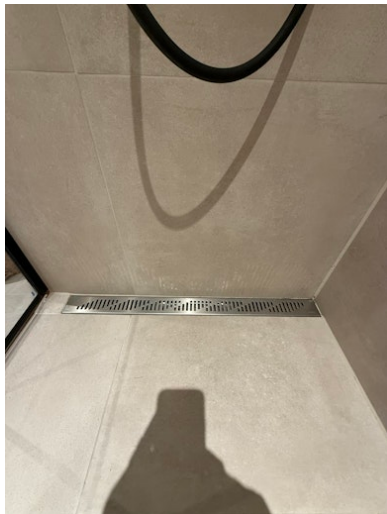
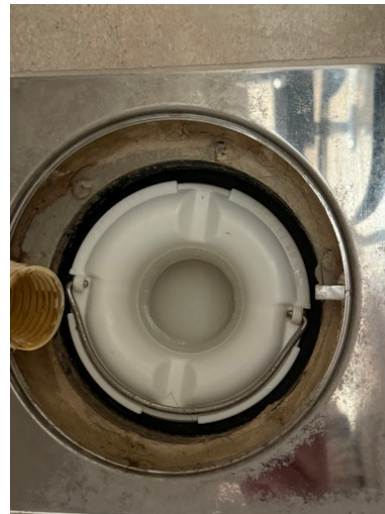
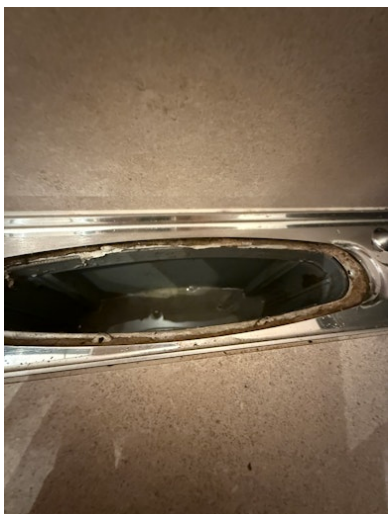
Ingen skader eller avvik utover normal bruksslitasje avdekket på overflatene.

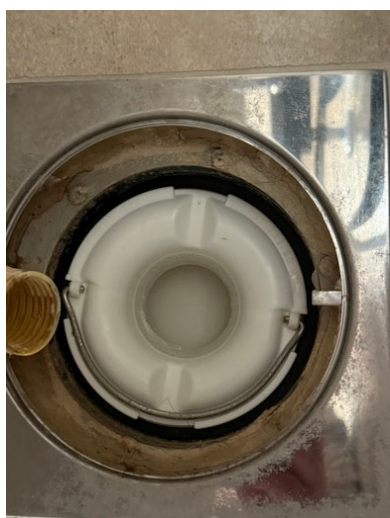
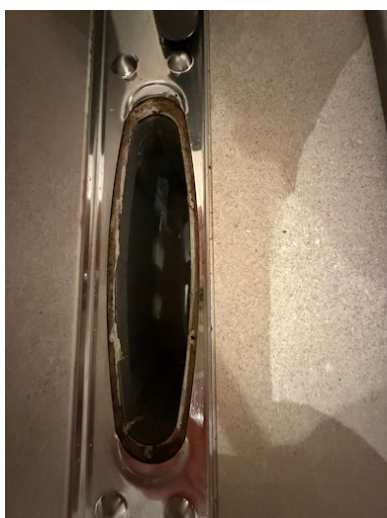
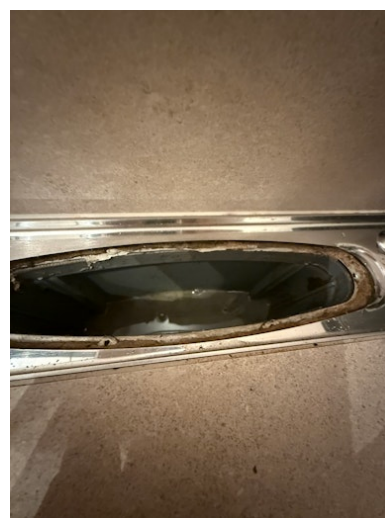
Det er etablert et sluk i dusjsonen, samt et utpå gulvet.

Det er kun visuelt tegn til slukmansjett i sluket.

Ingen symptomer på svikt i tettesjikt ble avdekket.

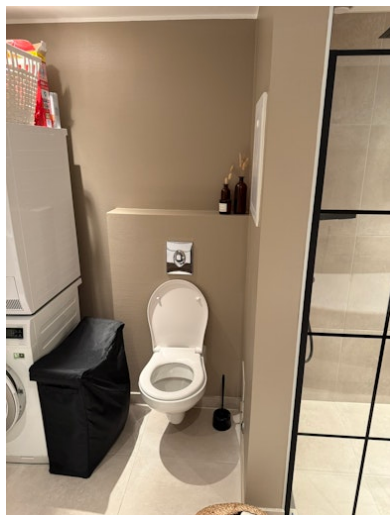
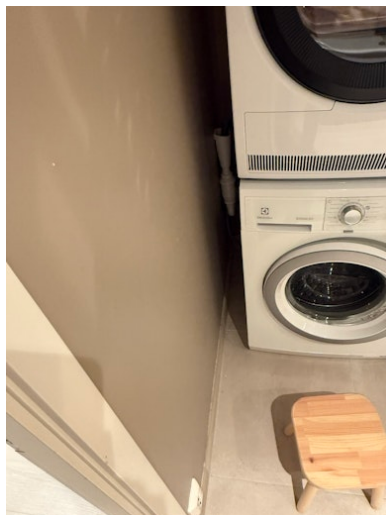
Ingen skader observeres på innredningen eller sanitærutstyret. Toalettet er stabilt festet og spylefunksjonen fungerer normalt. Normalt vanntrykk og avløp fra vask og i dusj. Det anbefales jevnlig rensing av vannlås for og unngå tetting. Rør- og avløpsanlegget i boligen fungerte etter enkel test av dette på stedet. Ingen lekkasje var å se på besiktigelsen. Videre kontroll av anlegget krever avansert teknologi. Dette ble ikke rekvirert.

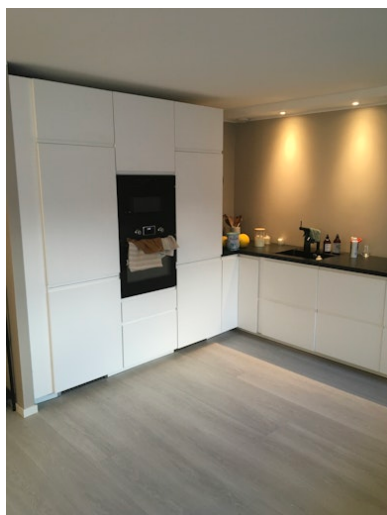
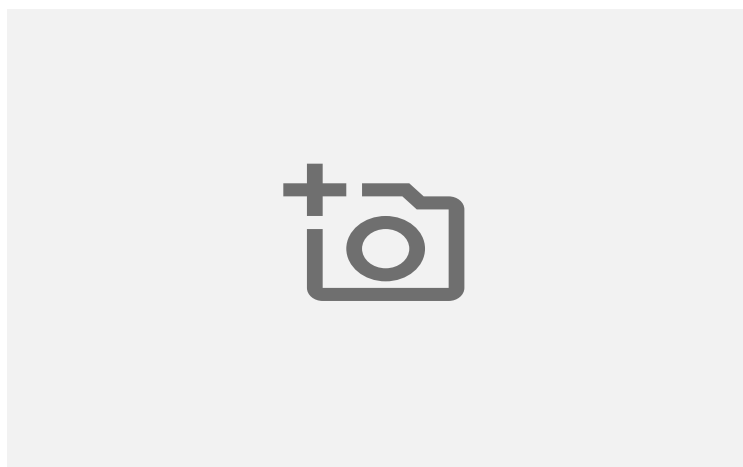
Ved stikkprøvekontroll med fuktindikator på erfaringsmessig utsatte steder ble det ikke registrert negative fuktindikasjoner. Kjøkkenet vurderes å være i bruksmessig god stand med normal bruksslitasje. Hvitevarer ble ikke funksjonstestet.

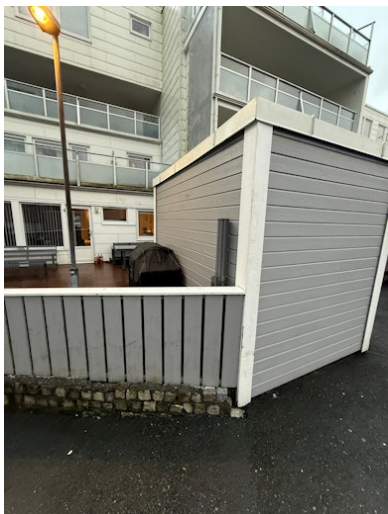
Uteboden fremstår i normalt god stand og uten vesentlige avvik ut fra det som er visuelt synlig.
