# Tilstandsrapport

Enebolig

Austringen 17, 4350 KLEPPE

Befaringsdato: 21.05.2025

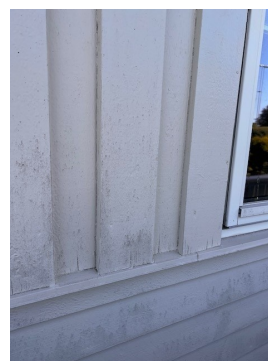
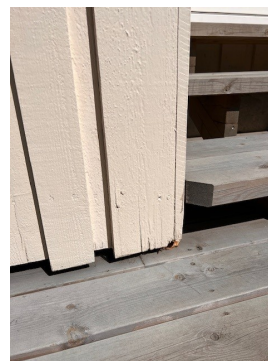
- Det er påvist spredte råteskader i bordkledningen.

Råteskade i kledning

- Råteskadet trekledning må skiftes ut.
- Råteskader i bordkledningen kan fortsette å utvikle seg både i tilliggende bordkledning og til bakenforliggende veggkonstruksjon, dersom en ikke foretar tiltak.

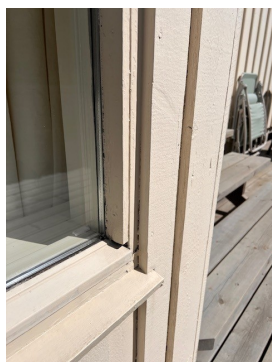
Det ble registrert noe symptomer på begynnende råteskader i glasslister til enkelte vinduer.

TG2, grunnnet høy alder og forventet slitasje, selv om det ikke er registrert konkrete feil.

Symptomer på råteskader i glasslister på enkelte vinduer.

Vinduene fungerer per i dag, men det må påregnes økt vedlikeholdsbehov og utskifting på sikt for å sikre tilfredsstillende funksjon og energieffektivitet.

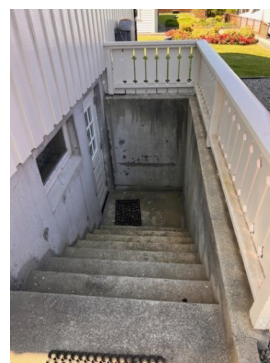
Kjellertrapp mangler håndløper på begge sider i trapp.

Rekkverk/håndløper er sentral i forhold til sikkerhetsforanstaltninger mot fallulykker og det anbefales derfor tiltak slik at nødvendig / tilfredsstillende rekkverk/håndløper etableres.

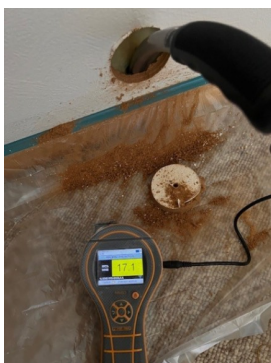
Rom i kjeller ligger under terreng, og har påforet grunnmur fra 1984. Det er foretatt hulltaking i nedre del av innvendig veggkonstruksjon, og det ble målt et fukttinnhold på 17,1 vektprosent i organiske materialer (typisk treverk eller spon).

Verdier over 15–16 vektprosent anses som forhøyet og gir økt risiko for oppbygging av fukt over tid, spesielt i konstruksjoner mot terreng hvor ventilasjon og uttørking er begrenset.

Det ble ikke registrert lukt, synlig mugg eller fuktskader i overflater ved befaring, men måleverdien indikerer konstruktiv fuktpåvirkning bak påforingen, som kan føre til skjult skadeutvikling over tid.

TG2, på grunn av høyt fukttinnhold og konstruksjonstype med kjent risiko for fuktskade over tid.

Fuktmåling i påforet vegg mot grunnmur som ligger mot terreng.

Det anbefales å følge opp med tiltak for å sikre uttørking, vurdere ventilasjon av konstruksjonen, og iverksette videre undersøkelser dersom rommet skal brukes til varig opphold eller det oppstår lukt/misfarging.

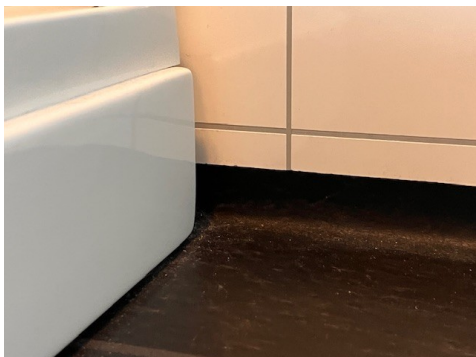
Ved befaring ble det registrert at baderomsplatene i våtsonen mangler aluminiumslist i nedre kant, mot gulvet. Denne listen fungerer normalt som avslutning og beskyttelse mot fuktopptak i platenes sårbare ende, og skal hindre at vann trenger inn i platens kjerne.

Manglende list kan over tid føre til oppfukting, swelling og skade på baderomsplater, spesielt ved direkte vannbelastning i dusjsone. Det foreligger økt risiko for redusert levetid og fuktskader i underliggende sjikt dersom vann trenger inn bak eller i nedkant av platene.

TG2, da manglende detalj, gir risiko for skade over tid i våtsone.

Baderomsplater mangler aluminiumslist i nedre del, som er en del av endeforsegling av plate.

Det anbefales å ettermontere egnet avslutningslist, eller tette overgang mellom plate og gulv med godkjent elastisk fugemasse, for å sikre platens nederkant og opprettholde fuktsikkerhet.

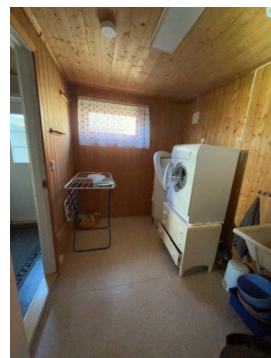
Vaskerom

Løsningen er vanlig for byggeperioden, men oppfyller ikke dagens krav til fuktsikring i rom med vanninstallasjoner. Manglende tette skjøter i gulvbelegg gir risiko for fuktopptak i beleggkanter og underliggende konstruksjon, spesielt ved søl, lekkasje eller overflod av vann.

Trepanel i våtrom vurderes som lite egnet materiale, da det ikke er fuktbestandig og kan gi grunnlag for skjult fuktskade bak kledningen over tid.

■ Tilstandsgrad (NS 3600): TG2 eller TG3, avhengig av rommets bruk og eventuell risiko for fuktskade.

Anbefaling: Det anbefales å planlegge for oppgradering dersom rommet skal benyttes videre som våtrom. Vanninstallasjoner bør ha oppsamlingsbrett med avløp eller lekkasjesikring.

Det anbefales å planlegge for oppgradering dersom rommet skal benyttes videre som våtrom. Vanninstallasjoner bør ha oppsamlingsbrett med avløp eller lekkasjesikring. For å sikre en løsning som oppfyller gjeldende krav, bør tettesjikt, sluk og røropplegg oppgraderes og dokumenteres.

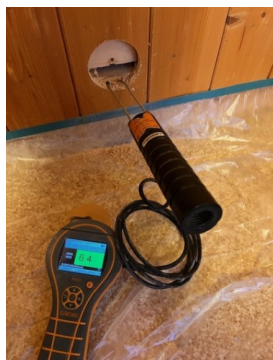
Hulltaking er foretatt uten å påvise unormale forhold. Hulltaking er foretatt ved/i Vaskerom. Fuktkvotemåling (vekt%) i konstruksjonen ble målt til 0.

Fuktmåling i vegg mot våtsone.
