Austringen 17 (Kleppe), 4350 KLEPPE

**Velholdt og innholdsrik enebolig  
med flott uteområde - 3 soverom  
Garasje - Populært og  
barnevennlig boligområde**

Rapportdato: 31.05.2025

# Tilstandsrapport

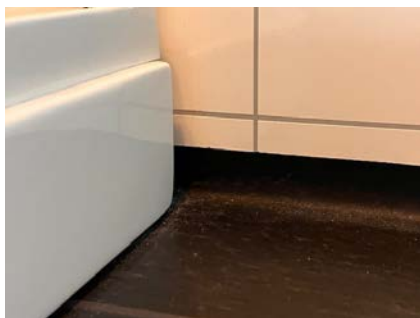
KJELLER > BAD

Det er påvist andre avvik: Ved befaring ble det registrert at baderomsplatene i våtsonen mangler aluminiumslist i nedre kant, mot gulvet. Denne listen fungerer normalt som avslutning og beskyttelse mot fuktopptak i platenes sårbare ende, og skal hindre at vann trenger inn i platens kjerne.

Manglende list kan over tid føre til oppfukting, svelling og skade på baderomsplater, spesielt ved direkte vannbelastning i dusjsone. Det foreligger økt risiko for redusert levetid og fuktskader i underliggende sjikt dersom vann trenger inn bak eller i nedkant av platene.

Baderomsplater mangler aluminiumlist i nedre del, som er en del av endeforsegling av plate.

Konsekvens/tiltak: Det anbefales å ettermontere egnet avslutningslist, eller tette overgang mellom plate og gulv med godkjent elastisk fugemasse, for å sikre platens nederkant og opprettholde fuktsikkerhet. TG2, da manglende detalj, gir risiko for skade over tid i våtsone.

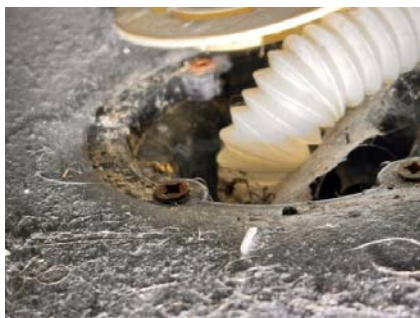
KJELLER > BAD

Sluk

- Overvåk tilstanden jevnlig. For å få tilstandsgrad 0 eller 1 må slukløsningen skiftes ut og sannsynligvis må også membransjiktet skiftes/utbedres. Det er imidlertid vanskelig å si noe om tidspunktet for når dette er nødvendig.

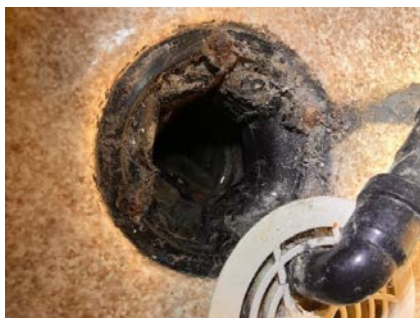
## KJELLER > VASKEROM

Sluk
