# Tilstandsrapport

Rekkehus - Borettslag

Søråshøgda 364, 5235 RÅDAL

Oppdragsnr.: 21285-1047

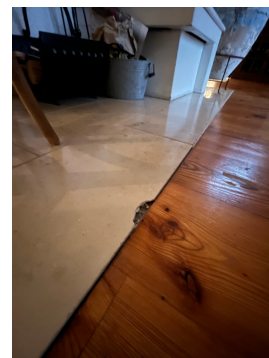
Hakk i flis på kjøkken, ved peis.

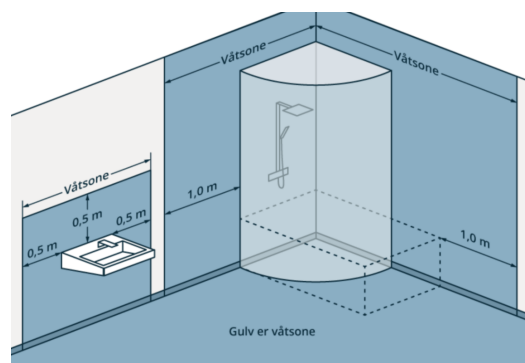
#### TG 2 Overflater vegger og himling

Veggene har fliser. Taket er malt, fliser i skråtak.

Vindu og glassbyggerstein er plassert i våtsone.

Man bør være forsiktig med vannsøl v/ vindu og glassbyggerstein.  
Glassbyggerstein er ikke fuktbestandig.

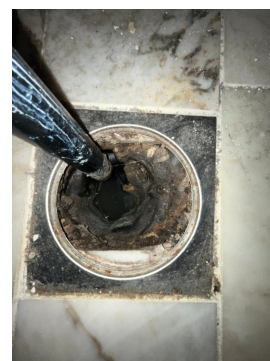
### TG 2 Sluk, membran og tettesjikt

Det er plastsluk og ukjent tettesjikt/membran.

- Mer enn halvparten av forventet brukstid er passert på membranløsningen.
- Mer enn halvparten av forventet brukstid er passert på slukløsningen.

Smøremembran har en naturlig aldringsprosess i form av kjemisk uttørking. Normal forventet levetid på smøremembran er 10-20 år.
