# Tilstandsrapport

Leilighet i bygård
-

Von der Ohes vei 4, 5032 BERGEN
-

Befaringsdato: 25.03.2026

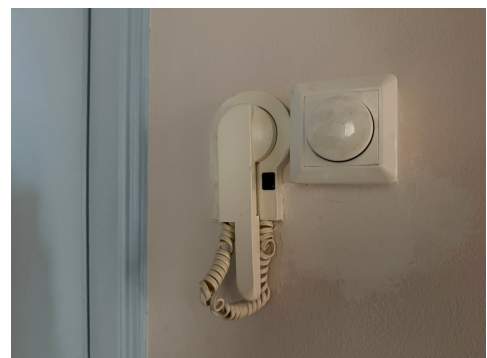
Dørtelefon i entre/gang.

Overvåk tilstanden, foreta utskiftninger v/behov. Tidspunkt for eventuell utskifting av dører er vanskelig å anslå da dette vil variere ut i fra klimatiske forhold, vedlikeholdsintervall etc.

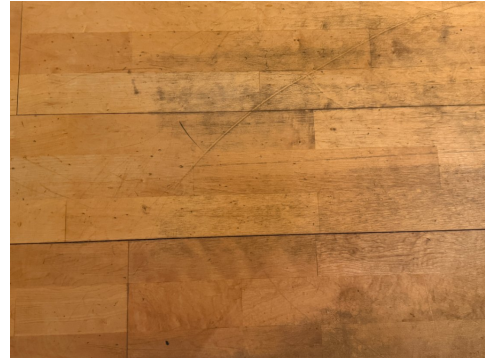
Slitasje/striper i parkettgulv i entre/gang.

Eldre parkettgulv bør slipes/behandles, ev. skiftes dersom striper/hakk er for dype.

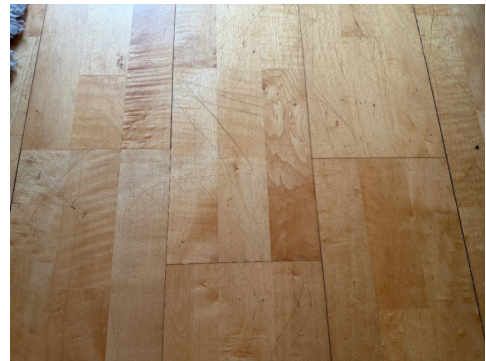
Slitasje/striper i parkettgulv i stue.

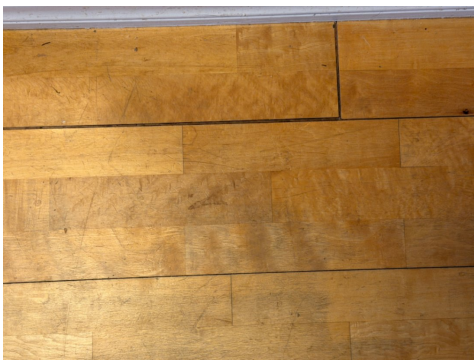
Gliper i parkettgulv i entre/gang.

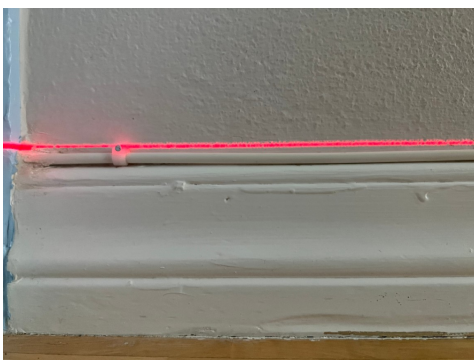
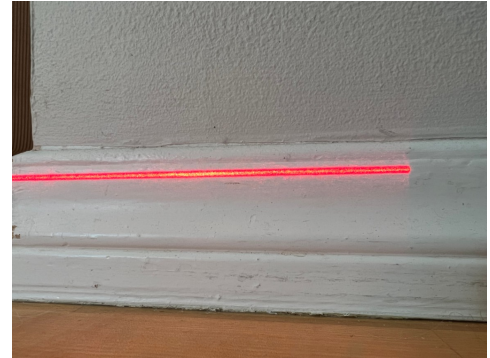
- Det er målt høydeforskjell på mellom 15-30 mm gjennom hele rommet. Tilstandsgrad 2 gis med bakgrunn i standardens krav til godkjente måleavvik.

Bilder viser skjevheter i gulv i entre/gang.

- For å få tilstandsgrad 0 eller 1 må høydeforskjeller rettes opp. Det vil imidlertid sjelden være økonomisk rasjonelt som et enkeltstående tiltak i en bolig som dette. Dersom boligen en gang skal renoveres, kan man vurdere slike tiltak.

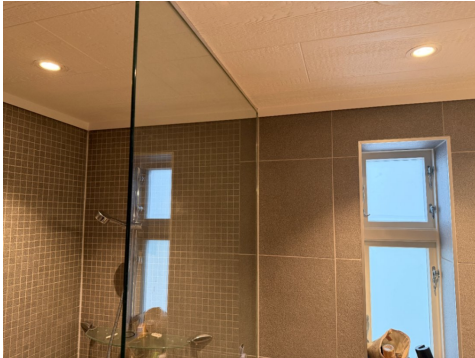
Vindu er plassert i våtsone, men blir ikke utsatt for fuktpåvirkning. Løsningen vurderes å ikke være et problem.

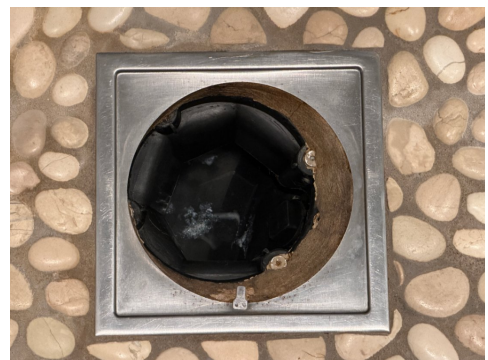
Eldre plastsluk i dusjsone.

- Overvåk tilstanden jevnlig. For å få tilstandsgrad 0 eller 1 må slukløsningen skiftes ut og sannsynligvis må også membransjiktet skiftes/utbedres. Det er imidlertid vanskelig å si noe om tidspunktet for når dette er nødvendig.
- Innhent dokumentasjon, om mulig.
- Det er viktig å merke seg at levetiden til en membran varierer basert på kvalitet, installasjon og bruk. Eldre membraner kan bli sprø og sprekke opp, noe som fører til at de mister sin vanntettende funksjon. Dette kan resultere i vannlekkasjer gjennom vegger og gulv og fuktskader.

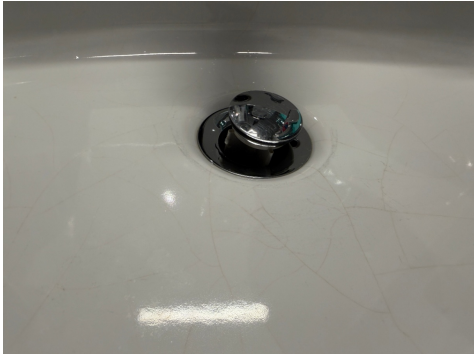
Det er riss/krakelering i servant.

Riss/krakelering i servant.

Fungerer med dagens tilstand. Baderomsinnredning med servant må lokal utbedres, ev. skiftes for å lukke avviket.

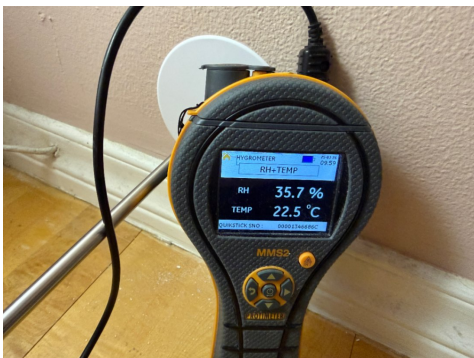
Hulltaking er foretatt i stue. Relativ luftfuktighet ble målt med lang probe. Den viste relativ luftfuktighet på 35,7 % ved en temperatur på 22,5 grader.

Måling av relativ luftfuktighet.

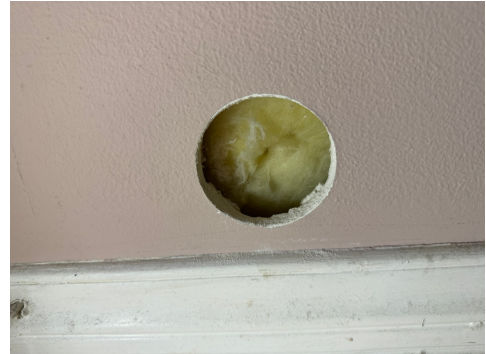
Synlig del av veggkonstruksjon etter hulltaking. Det er montert hvit blindlokk etter hulltaking.

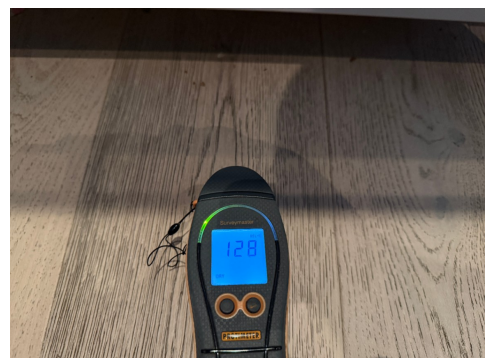
Ingen forhøyede fuktverdier ble registrert v/ utsatte områder.

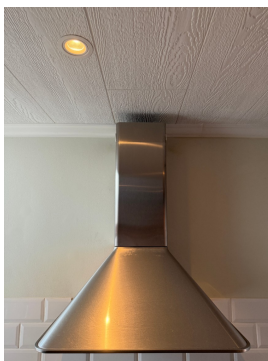
Kjøkkenventilator.

Om mulig bør det etableres ventilasjonskanal ut i det fri fra ventilator (uttak gjennom yttervegg).

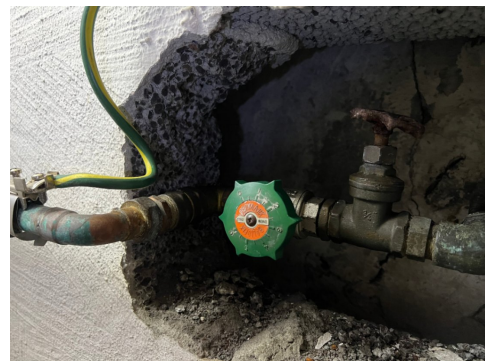
Stoppekran på eldre røropplegg gir en viss risiko for lekkasje og skader v/ bruk/testing. Jeg har derfor ikke testet at stoppekran fungerer.

Felles stoppekran i u-etg.

- Det er ikke behov for utbedringstiltak siden anlegget fungerer i dag, men ut ifra alder kan skader plutselig oppstå på eldre anlegg.

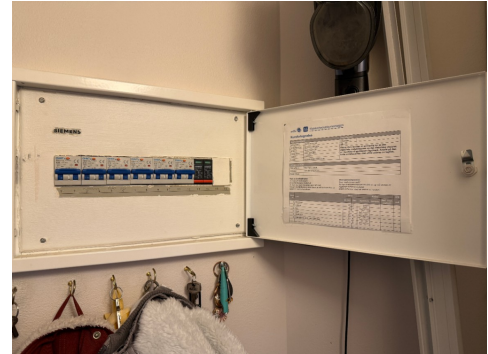
Sikringsskap i entre/gang.

Det har ikke vært utført BKK el-kontroll de senere årene. Forskrift om elektrisk lavspenningsanlegg anbefaler at det blir foretatt regelmessig ettersyn av det elektriske anlegget hvert tiende år. På bakgrunn av overnevnte forhold anbefaler jeg en gjennomgang av det elektriske anlegget.
