# E.J.Berghs veg 16 E 2316 HAMAR

## Tilstandsrapport Eierskifte

Boligtype: Leilighet

Byggeår: 1969

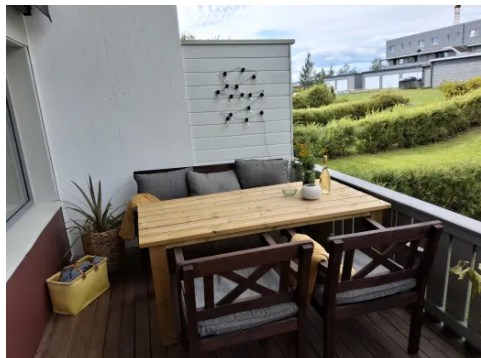
Oversiktsbilde terrasse.

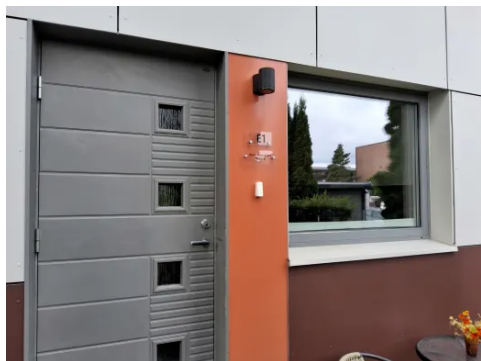
Entrédør med glassfelter.

| Kjøkkenvindu tar i karm og har behov for justering. | |

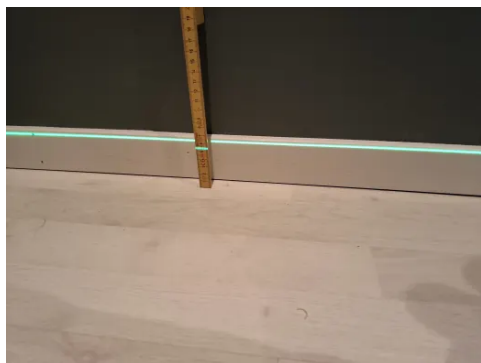
Etasjeskiller er kontrollert med nivelleringslaser.

Kontroll av etasjeskille utføres med nivelleringslaser. Det tas stikkprøver i to retninger i minst to rom per etasje der det lar seg gjøre. Ingen vesentlige avvik ble registrert. Målt lokalt avvik er <10mm og totalt avvik <15 mm pr. rom.

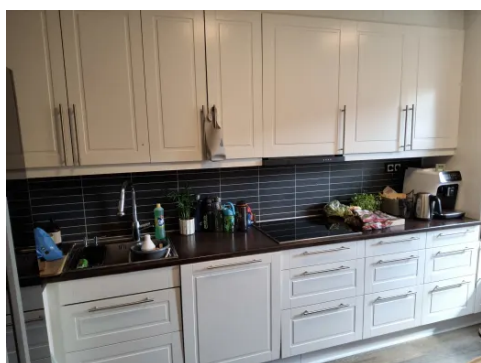
Oversiktsbilde kjøkken.

Kjøkkeninnredningen fremstår med noe bruksslitasje og det registreres enkelte hakk og svelleskader. Forholdet vurderes å være av estetisk karakter.

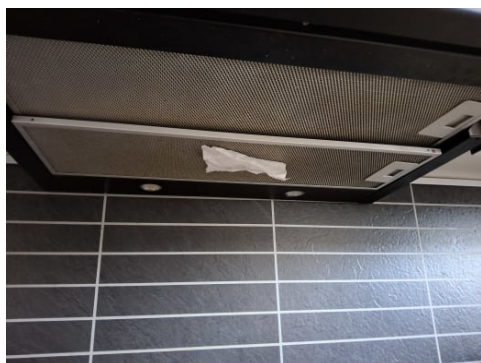
Avtrekkseffekt er testet med papir.

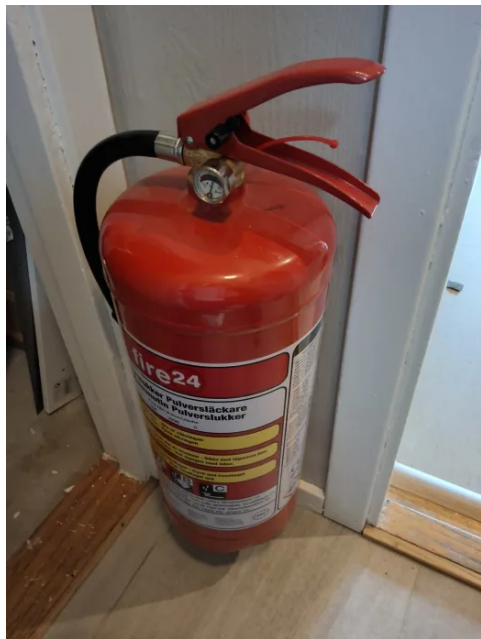
Vegghengt brannslukningsapparat i vindfang.

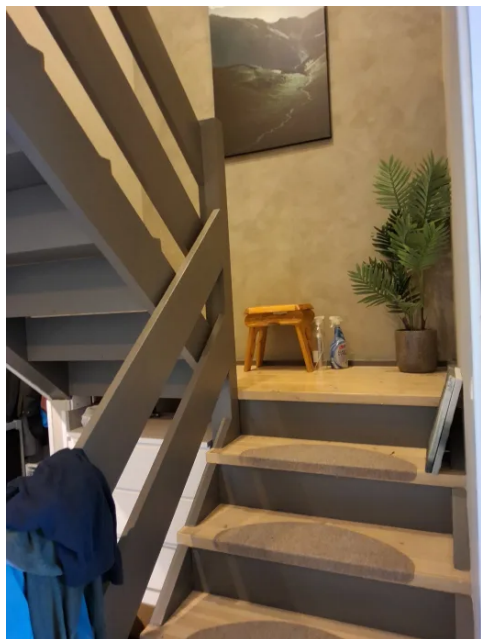
Rekkverkshøyde er målt til 84 cm, åpninger i rekkverket er over 10cm og trappen mangler håndløper langs veggen som er et krav iht dagens forskrift.

Lukket trapp av tre mellom etasjene,

Det anbefales å redusere avstanden mellom rekkverksspiler slik at åpningen ikke overstiger 10cm, og det bør etableres håndløper på veggen for bedre sikkerhet. For å lukke avviket må rekkverkshøyden heves til 90 cm.

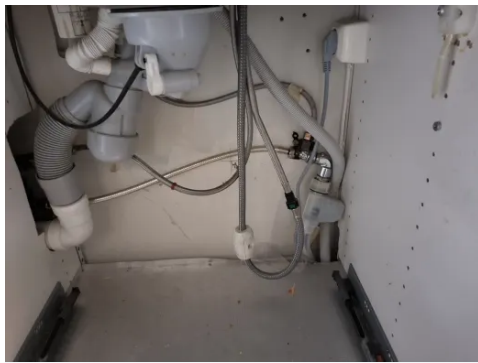
Synlige avløpsrør av plast i leiligheten.

Det er flere boenheter i bygget og kontroll om kloakk er luftet over tak er ikke foretatt. Det er ikke påvist noen stakeluke i boenheten. Staking kan i enkelte tilfeller utføres via sluk eller andre installasjoner med avløp. Skjulte deler av avløpsanlegget vurderes å være fra byggeåret, og har nådd en alder som tilsier at skader / lekkasjer kan oppstå. Det ble ikke registrert behov for tiltak, men med tanke på alder kan skader plutselig oppstå på avløpsrør av eldre årgang. Ved eventuelle oppgraderinger av våtrom/kjøkken vil det være hensiktsmessig å skifte avløpsrør.

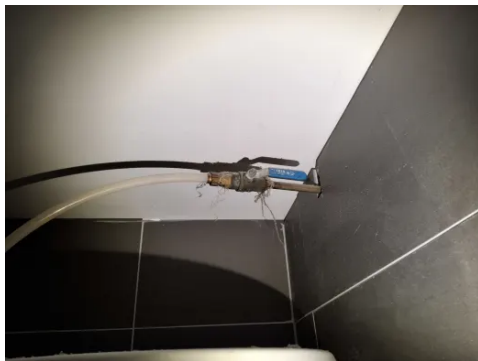
Hovedstoppekran er plassert på bad.

Deler av vannrørene vurderes å være fra byggeåret, og har nådd en alder som tilsier at skader / lekkasjer kan oppstå. Det ble ikke registrert behov for tiltak, men med tanke på alder kan skader plutselig oppstå på vannrør av eldre årgang. Ved eventuelle oppgraderinger av våtrom/kjøkken vil det være hensiktsmessig å skifte vannrør.

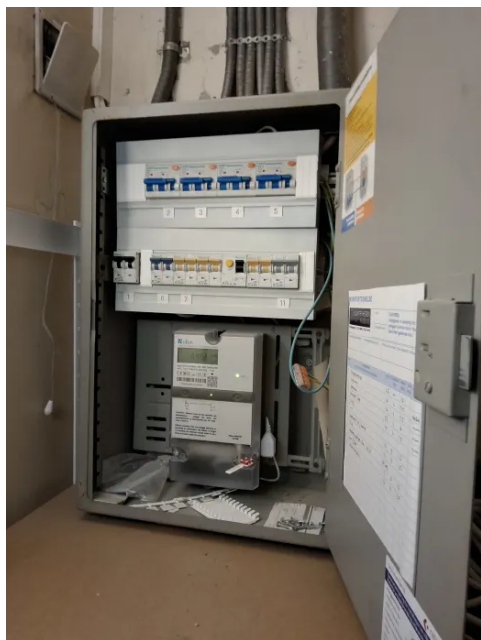
Det er kun fremlagt samsvarserklæring på deler av utførte arbeider på det elektriske anlegget. Kursfortegnelse er ikke oppdatert og ikke i samsvar med antall sikringer.

Sikringsskap er plassert i vindfang.

Samsvarserklæring på utført arbeid bør fremskaffes, alternativt så bør det gjennomføres en utvidet el-kontroll av en elektrofaglig person og nødvendige tiltak vurderes deretter.

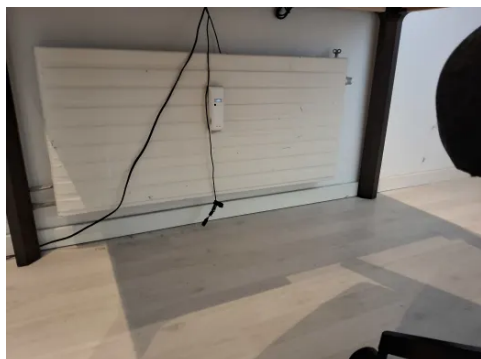
Leiligheten er oppvarmet med radiatorer.

Radiatorer (med tilhørende røropplegg) er vurdert til å ha en alder som tilsier at anbefalt brukstid er passert. Konsekvens er usikker restlevetid. Det er ikke behov for utbedringstiltak siden anlegget fungerer i dag, men ut ifra alder kan skader plutselig oppstå på eldre anlegg. Normalt sett vil vedlikeholds- og utbedringskostnader tilfalle sameiet/borettslaget, men om dette er tilfelle er ikke undersøkt i denne rapporten.

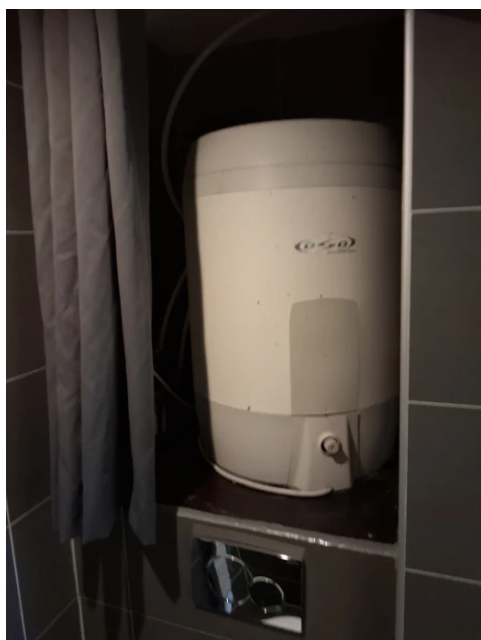
Varmtvannsbereder er plassert i nisje bak toalett på bad.

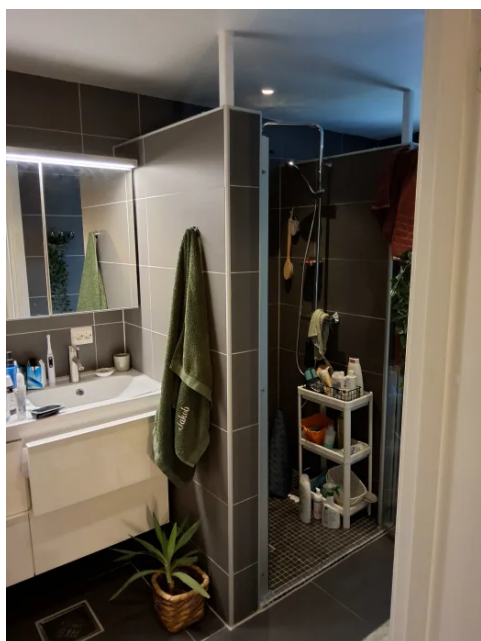
Oversiktsbilde bad.

Det er ikke tilfredsstillende fall til sluk. Utenfor dusjsonen er fallet tilnærmet flatt, dette kan føre til at eventuelt lekkasjevann utenfor dusjsonen i liten grad vil bevege seg mot sluket. Og det er ikke etablert en vanntett oppkant på minimum 15mm ved baderomsdøren. Det registreres bomlyd (tegn til hulrom) under enkelte gulvfliser, eksakt årsak er ikke kjent. Forholdet indikerer manglende vedheft mellom flis og underlag og bør holdes under oppsikt slik at tiltak kan iverksettes ved behov. Flislegging i dusjsonen bærer ikke preg av fagmessig god utførelse, det registreres ujevne overganger og trapping mellom gulvflis.

Det anbefales å etablere en fuktsensor ved dør tilknyttet automatisk vannstopper, slik at vanntilførsel blir stengt ved en eventuell lekkasje fra utstyr på rommet.

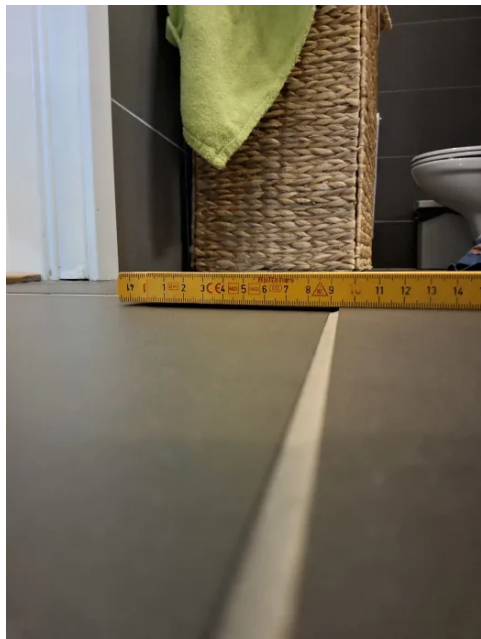
Trapping mellom gulvfliser.

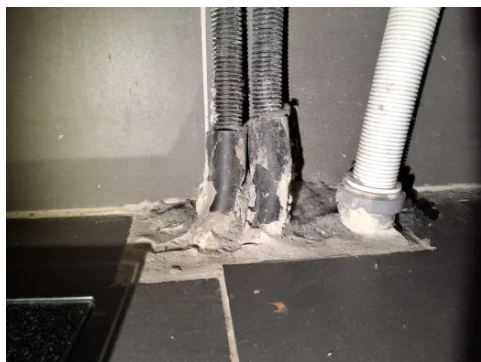
Rørføringer gjennom gulv har ikke synlig membran / mansjetter over gulvet og bærer ikke preg av fagmessig god utførelse.

Det kan ikke verifiseres at rørgjennomføringer i gulv er forskriftsmessig utført.

Lokal utbedring rundt rørføringer anbefales for bedre sikkerhet.

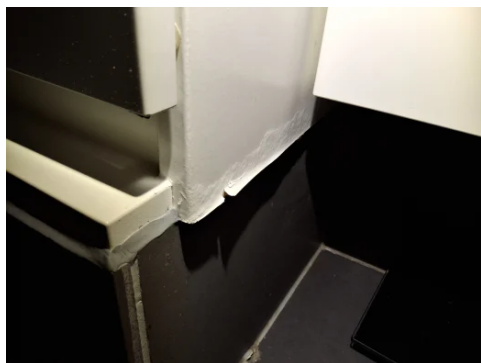
Svelleskader på høyskap.

Det er fuktskader på grunn av vannsøl, på høyskapet. Forholdet vurderes å være av estetisk karakter.

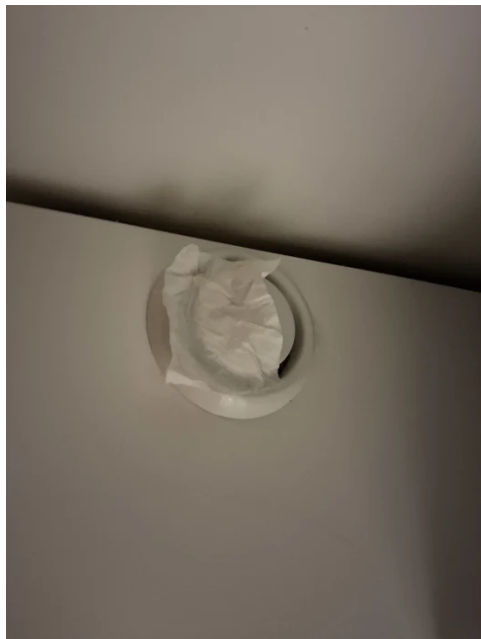
Avtrekkseffekten er testet med papir.

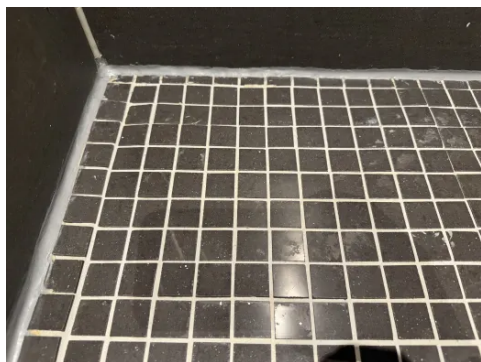
Ujevne mosaikkfliser på gulv i dusjnisje.
