# Tilstandsrapport

Rekkehus

Grava terrasse 21 C, 3940 PORSGRUNN

Befaringsdato: 06.01.2025

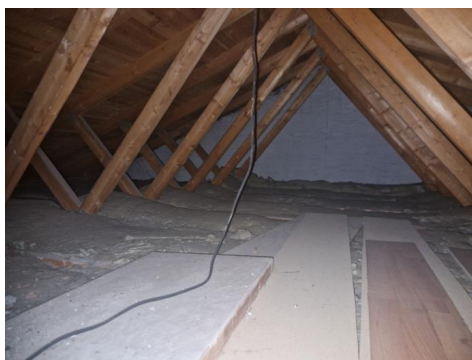
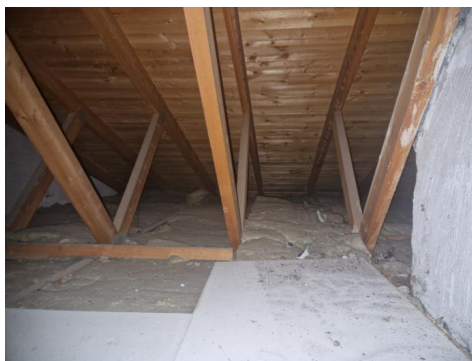
Boligens takkonstruksjon består av sadlet fabrikkframstilt W-takstoler bærende på yttervegg. Undertak består av rupanel med papp membran. Adkomst til loft fra luke i himling soverom. Inspisert fra loftsrom ble det registrert noen tegn til lekkasjer eller kondens. Konstruksjonen er godt ventilert. Det anbefales og tilleggs-isolere loft som ett energisparende tiltak.

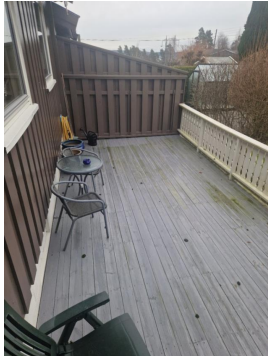
Boligen har etablert romslig terrasse i impregneret trevirke. Terrasse etablert på grunn, trolig opphengt i vegg og bærende på pilarer i front. Gulvbord og bjelker i impregneret trevirke. Rekkverk i malt trevirke. Terrasse etablert antatt ca 2010.

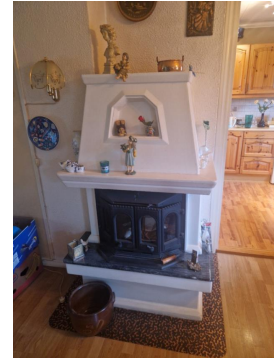
### ! TG 1 Pipe og ildsted

Pipe oppført i murt lettklinker elementer. Peis med innsats etablert i stue. Pipe og ildsted har forskriftsmessig avstand til brennbart trevirke.

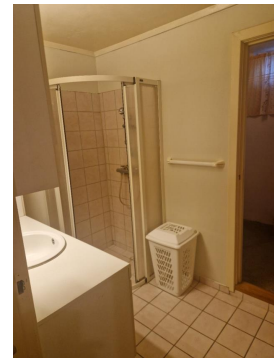
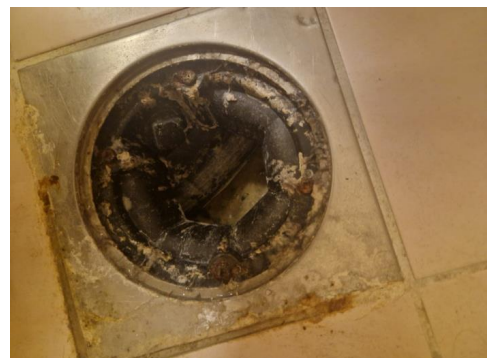
Ventilasjon består av ventil i himling. Bad fra 1990 tallet. Bad med utgått levetid. Et utvidet bruk av dusjing på eksisterende flater vil føre til fuktskader. Ønskes bad brukt videre til dusjing må tett dusjkabinett etableres.

- Våtrommet må totalrenoveres. Alle forhold med tettesjikt, våtsone, sluk m.m. må dokumenteres.

Kostnadsestimat: 100 000 - 300 000

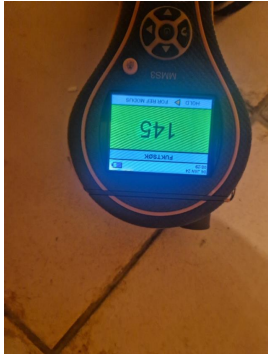
Bad har vegger i murverk og tilstøtende leilighet/våtrom. Hulltagning er ikke mulig. Ved bruk av fuktindikator ble ingen unormale fuktverdier målt.

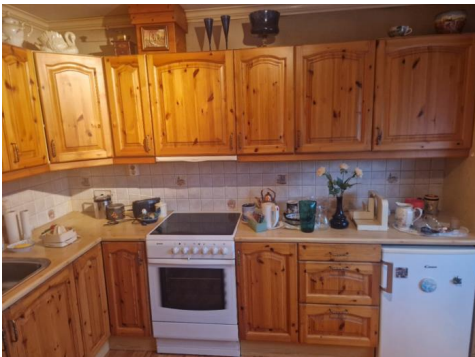
#### TG 1 Overflater og innredning

Boligens kjøkkeninnredning består av lakkert furu profilerte på dør og skuffefronter. Benkeplate i laminat med benkebeslag i stål. Avtrekk til kokemuligheter ført ut over tak. Innredning skiftet de senere år, antatt ca. 2000. Innredning fyller sin funksjon. Gulv tekket med laminat. Tapet på veggflater.

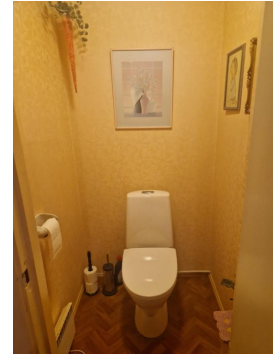
#### TG 1 Overflater og konstruksjon

Toalettrom har etablert gulvmontert toalett. Belegg på gulvflater. Tapet på veggflater. Ventilasjon består av ventil i himling.

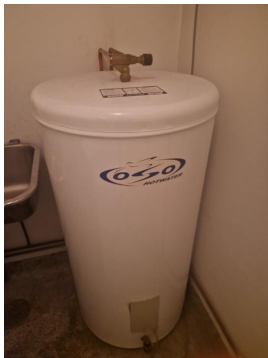
- Det er ikke behov for utbedringstiltak siden tanken fungerer i dag, men ut ifra alder kan skader plutselig oppstå på eldre tanker.

**Kostnadsestimat:** Ingen umiddelbar kostnad
