Høgdefaret 10 1178 OSLO

Tilstandsrapport Eierskifte

Boligtype: Leilighet i 4-mannsbolig

Byggeår: 1928

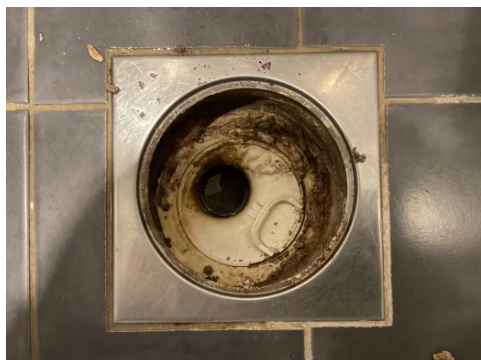
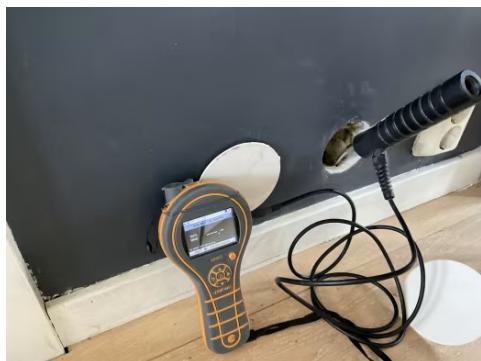
6.15 Våtrom: Bad 2. etasje

| Har membran/tettesjikt nådd en alder som gir økt risiko for skader eller følgeskader? | Ja |

| TG 2 er satt pga. at det er fuktskader pga vannsøl, på servantskapet. Det er skader på servanten.. | |

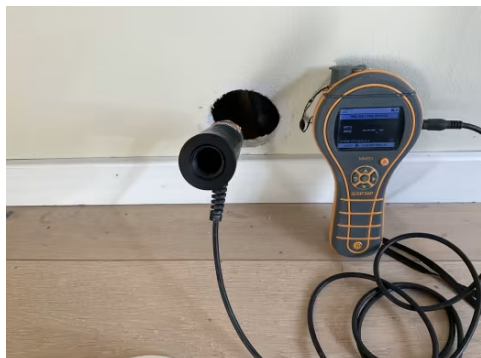
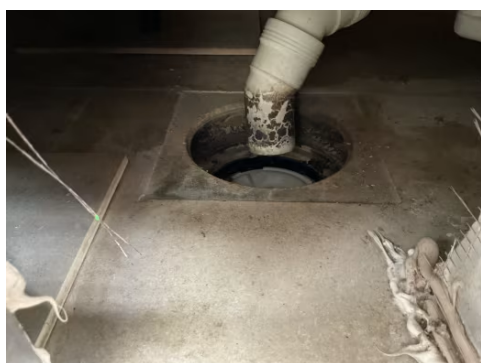
6.16 Våtrom: Bad på loft

Det er en liten svelleskade nederst på servantskapet.

Det er ikke etablert noen drenering for synliggjøring av eventuell lekkasje fra innebygget systerne, og det er ikke framlagt noen dokumentasjon på annen godkjent løsning.

Det anbefales å lage en lekkasjeåpning under toalettet.
