# Tilstandsrapport

Enebolig

Endevegen 8, 2074 EIDSVOLL VERK

Befaringsdato: 14.04.2025

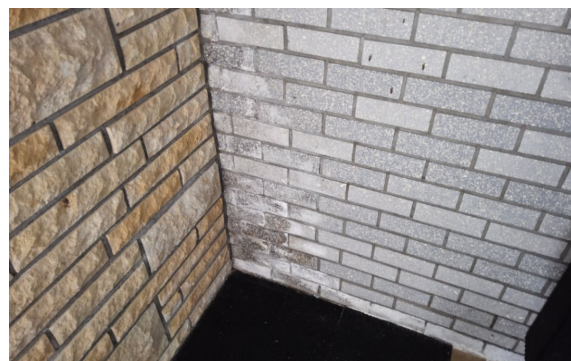
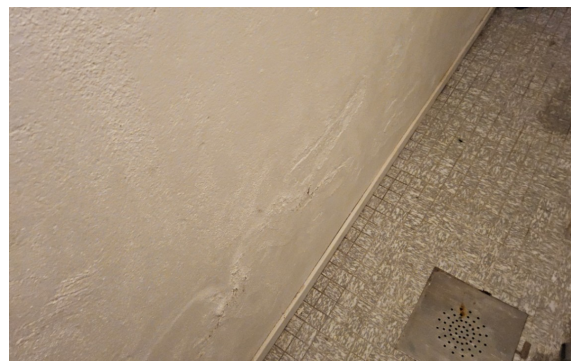
Gulvet har teppe. Veggene har panel og betong/mur. Hulltaking er ikke utført da det er påvist synlige tegn til fukt på vegg mot terreng.

- Det er påvist indikasjoner på noe fuktgjennomtrenging inn i kjellermur.

- Det påviste fuktnivå gir grunn til å overvåke konstruksjonen jevnlig for å se utvikling over tid, og eventuelt foreta tiltak for å unngå fuktskader.

Det frarådes ytterligere utlekting av vegg før årsaken elimineres.

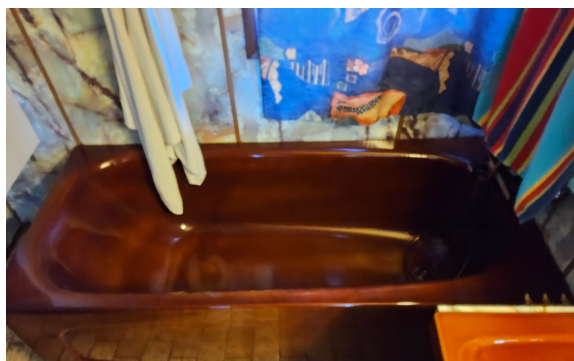
Våtrommet har nådd en høy alder, og det kan derfor ikke gis noen garanti for tettheten til rommet. Det bemerkes likevel at rommet vil ha sin funksjon ved samme bruk som i dag. Men ved en endret bruksbelastning av rommet kan det oppstå avvik.

- Våtrommet må totalrenoveres. Alle forhold med tettesjikt, våtsone, sluk m.m. må dokumenteres.

Kostnadsestimat: Over 300 000

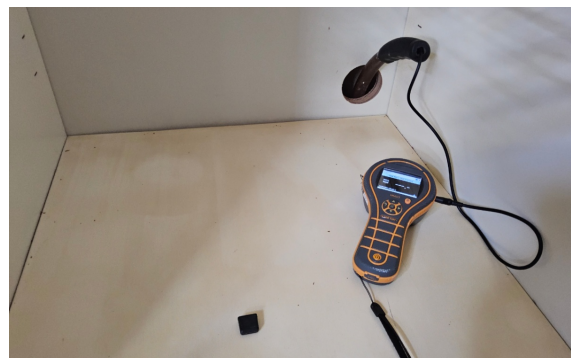
Hulltaking er foretatt uten å påvise unormale forhold. Hulltaking er foretatt på soverom. Fuktkvotemåling (vekt%) i konstruksjonen ble målt til 0-6.

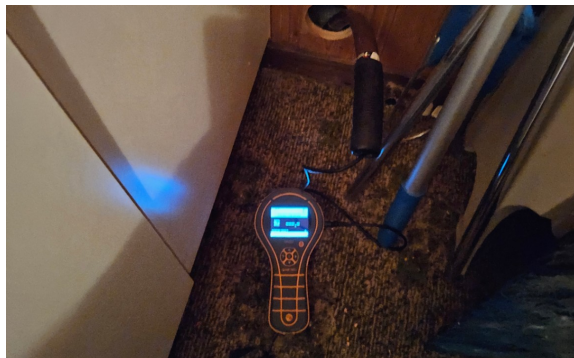
Våtrommet har nådd en høy alder, og det kan derfor ikke gis noen garanti for tettheten til rommet. Det bemerkes likevel at rommet vil ha sin funksjon ved samme bruk som i dag. Men ved en endret bruksbelastning av rommet kan det oppstå avvik.

Hulltaking er foretatt uten å påvise unormale forhold. Hulltaking er foretatt i bod. Fuktkvotemåling (vekt%) i konstruksjonen ble målt til 0-6.

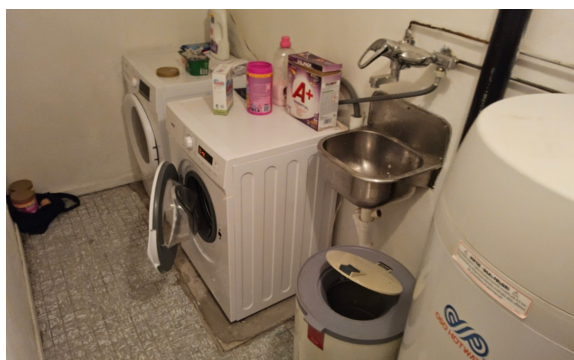
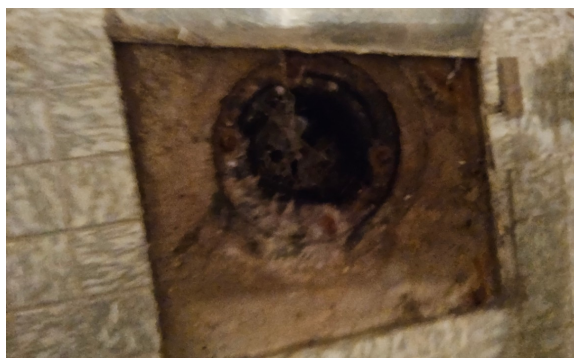
- Våtrommet må oppgraderes for å tåle normal bruk etter dagens krav. Våtrommet har nådd en høy alder, og det kan derfor ikke gis noen garanti for tettheten til rommet. Det bemerkes likevel at rommet vil ha sin funksjon ved samme bruk som i dag. Men ved en endret bruksbelastning av rommet kan det oppstå avvik.

- Våtrommet må totalrenoveres. Alle forhold med tettesjikt, våtsone, sluk m.m. må dokumenteres.

**Kostnadsestimat: Over 300 000**

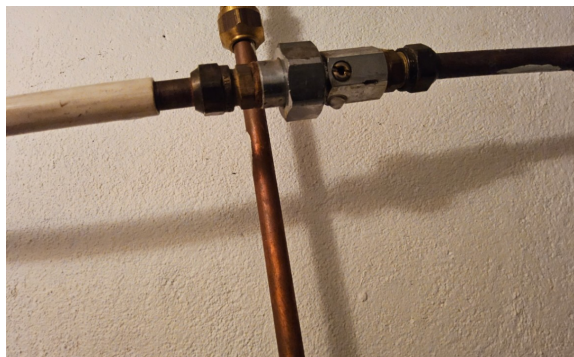
- Utette rørkoblinger må skiftes/utbedres.
- Det er ikke behov for utbedringstiltak siden anlegget fungerer i dag, men ut ifra alder kan skader plutselig oppstå på eldre anlegg. Dette er observert på rørskjøt på vaskerommet.

**Kostnadsestimat: Under 10 000**

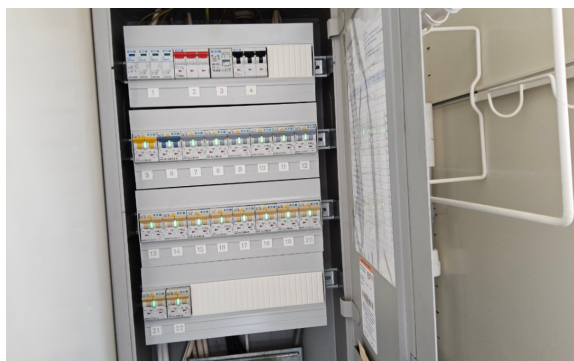
12. Foreta en helhetsvurdering av det elektriske anlegget, dets alder, allmenne tilstand og fare for liv og helse. Bør det elektriske anlegget ha en utvidet el-kontroll?

**Ja Ved manglende dokumentasjon og manglende tilsynsrapport nyere enn 5 år anbefales det på generelt grunnlag en utvidet el. kontroll. Kostnadsestimatet er kun gitt for utvidet el. kontroll. Etter gjennomført el- kontroll må ytterligere tiltak vurderes basert på de utførte undersøkelsene.**
