# Tilstandsrapport

Boligbygg med flere boenheter

Havnegata 17 , 7125 VANVIKAN

Befaringsdato: 23.01.2026

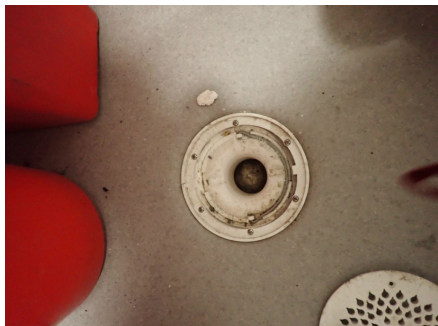
## **TG 2** Overflater Gulv

Gulvet har vinylbelegg.

- Det er påvist avvik i fallforhold til sluk i forhold til krav i forskrift på byggetidspunktet.

Gulvet ved døren er relativt flatt, noe som kan medføre at vannsøl i området ikke ledes mot sluk, men kan renne mot dør.

TG-2 grunnet påvist flatt gulv ved døren.

- Til tross for avviket i fall/høydeforskjell til sluk, vil gulvet fortsatt kunne lede vann mot sluket, men med redusert effektivitet. Dette kan potensielt øke risikoen for vannansamling i enkelte områder av badet.

Som forebyggende tiltak anbefales det og se på lokale utbedringer ved døren for bedre vannsikkerhet.

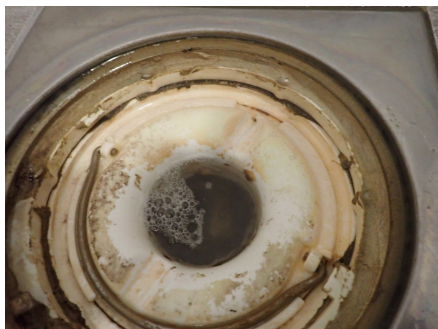
### TG 1 Sluk, membran og tettesjikt

Det er plastsluk og smøremembran med dokumentert utførelse.
