# Tilstandsrapport

📍 Osvegen 592, 7340 OPPDAL

# gnr. 230, bnr. 79

Rapportdato: 24.08.2023

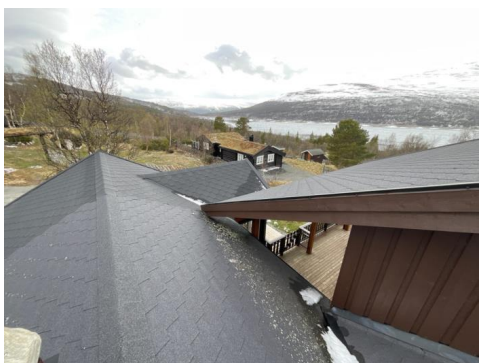
### Nedløp og beslag

! TG 2

Takrenner, nedløp og pipebeslag er med stål.

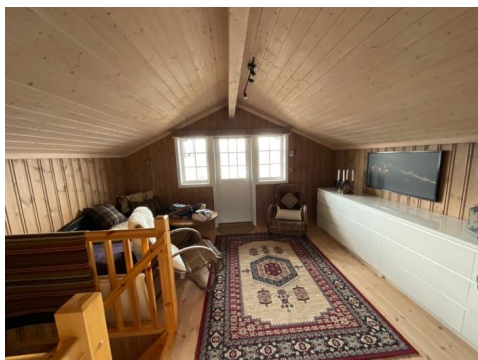
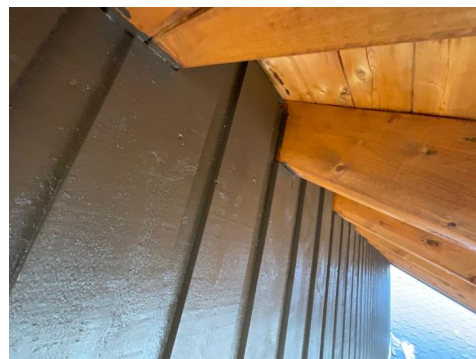
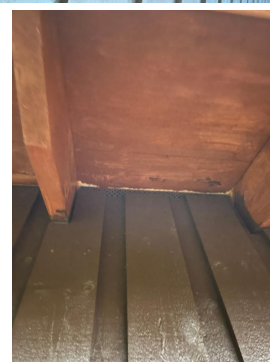
Takkonstruksjonen har sperrekonstruksjon med skrå åpne takflater.

Konstruksjon er noe dårlig luftet med liten luftespalte ved raft ved takoverbygg, men det ble ikke observert tegn til kondens/ fuktmerker som følge av dette ved kontroll på loft. Men det gjøres oppmerksom på at endret bruk med mer oppvarming kan endre dette.

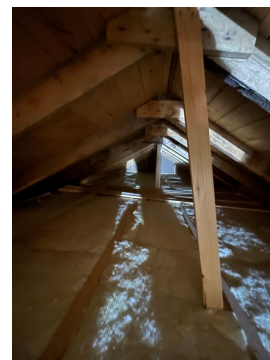
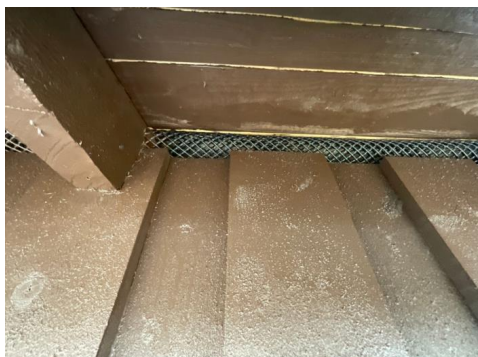
Takkonstruksjonen har sperrekonstruksjon med kaldloft etablert på deler. Det er etablert luftespalte opp mot taktro ved raft.

- Det er registrert symptom på aktivitet fra skadedyr

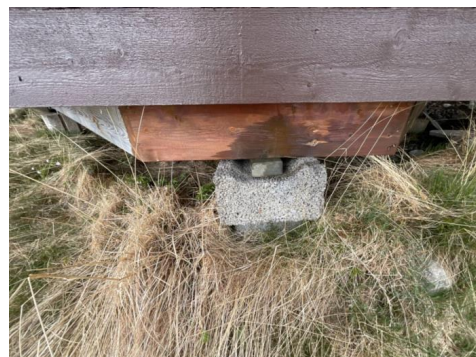
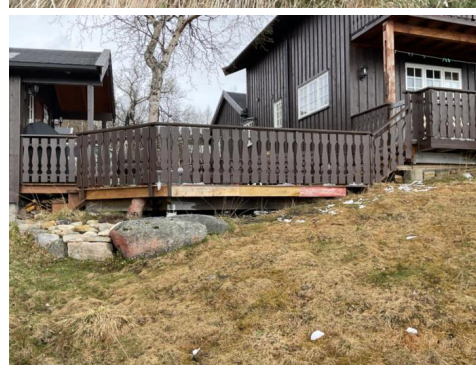
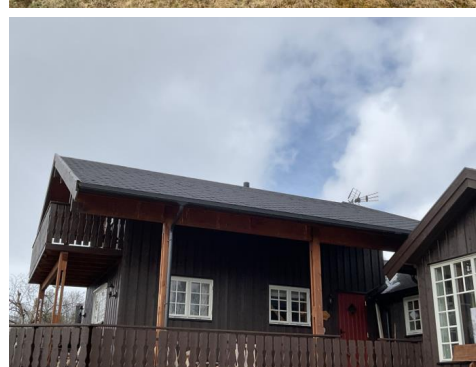
Terrasse ved inngang går sammenhengende mot anneks. Denne er punktfundamentert med støpte pilarpunkt og bygget opp i tre. Det er stående rekkverk. Det er etablert takoverbygg over inngang som går ut mot gavlvegg.

- Rekkverket er for lavt i forhold til dagens krav til rekkverkshøyder.

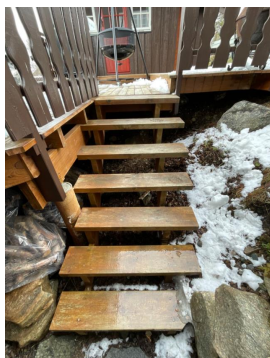
## Utvendige trapper

TG 2

Utvendige trapper er med tre ned til kjeller og opp til terrasse.

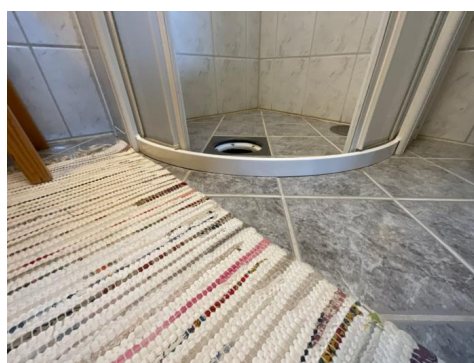
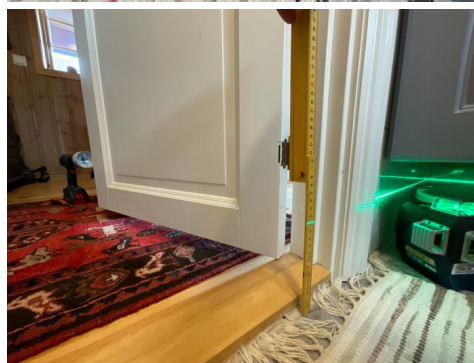
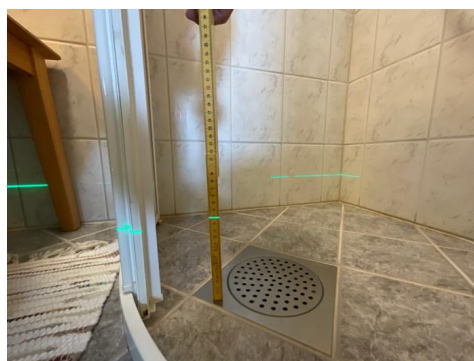
Gulvet er flislagt. Rommet har elektriske varmekabler. Ved kontroll av fallforholdene viser dette flatt gulv fra topp flis ved dør til topp sluk.

- Det er påvist avvik i fallforhold til sluk i forhold til krav i forskrift på byggetidspunktet.
- Det er påvist at høydeforskjell fra topp slukrist til gulv/synlig topp membran ved dørterskel er mindre enn 25 mm.
- Det er påvist at noen fliser har bom (hulrom under).
- Det er mulighet for at det kan forekomme vannlekkasje på våtrommet hvor vann ikke vil gå til sluk.

- Våtrommet fungerer med dette avviket.
- Installering av tett dusjkabinett anbefales.
- Overflater må utbedres eller skiftes.

Det anbefales at det etableres dreneringsåpning på gulvskinne slik at evt lekkasjevann kommer til sluket.

Det anbefales å etablere dusjkabinett for å begrense fuktbelastning mot vegg og gulv, dette vil også sørge for at det ikke er hindringer fremfor sluk med tanke på lekkasjevann.

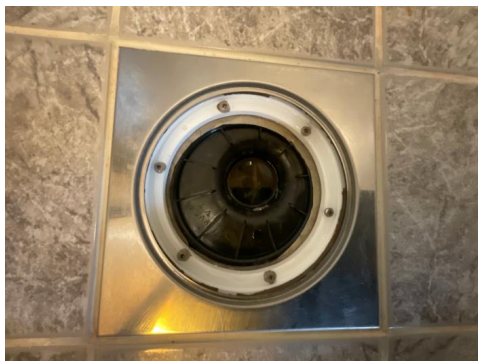
Det er plastsluk og ukjent tettesjikt/membran.

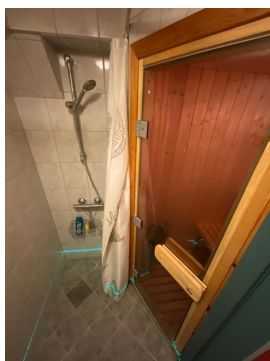
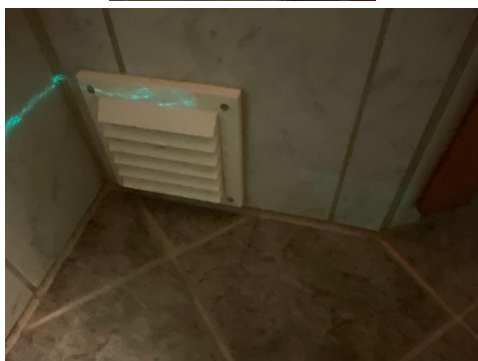
Veggene har fliser. Taket har panel.

- Det er vindu/dør med ikke fuktbestandige materialer i våtsonen (ved vask, dusj, badekar, osv.), løsningen eller byggematerialet er uegnet
- Dør og ventiler inn til badstue er plassert i dusj-sone.

- Uegnede materialer må fuktbeskyttes/utskiftes.

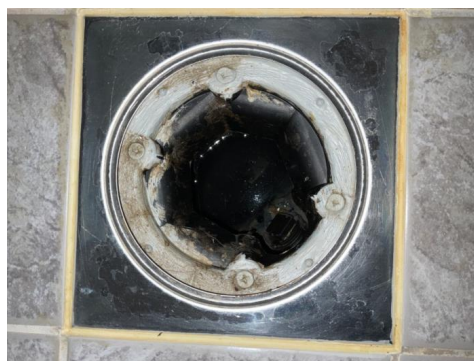
## Sluk, membran og tettesjikt

! TG 2

Det er plastsluk og ukjent tettesjikt/membran.

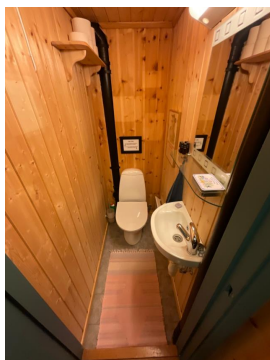
Toalett-rom: Rommet fremstår med flis på gulv og panel på vegger og himling. Det er innredet med klosett og enkel servant.

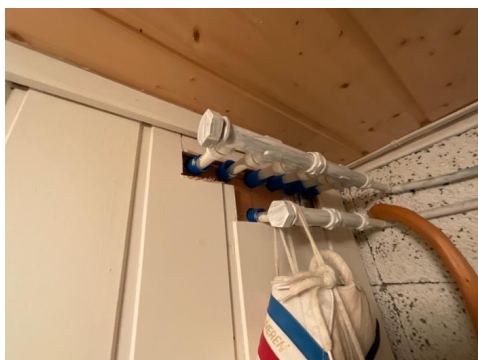
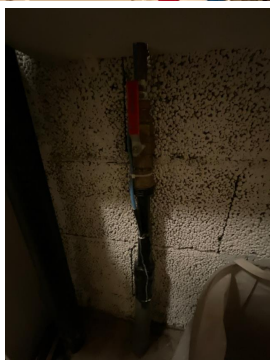
Innvendige vannledninger er av kobber med plastkappe. Det er en åpen fordelerstopp i kjeller. Hovestoppekran er i kjeller.

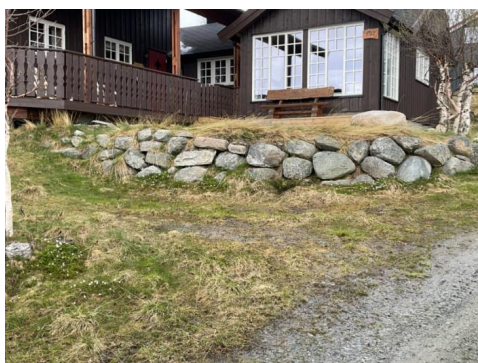
## Forstøtningsmurer

Forstøtningsmurer av naturstein på mindre deler fremfor hytta.

- Det mangler rekkverk/annen sikring på forstøtningsmuren(e) ut ifra dagens krav.

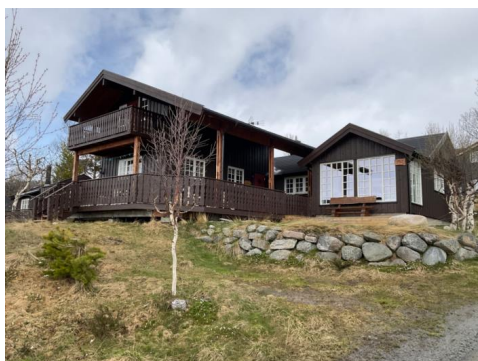
Eiendommen fremstår med mindre deler av plen, øvrige deler fremstår som naturtomt. Det er felles adkomstvei sammen med flere hytter i området med egen parkering på egen tomt.

Det anbefales å justere terreng slik at dette fører overflatevann bort fra grunnmur/ bygning. Dette for å hindre unødvendig fuktbelastning inn mot grunnmur/ krypkjeller.
