# Tilstandsrapport

📍 Tøyengata 38A , 0578 OSLO

# gnr. 229, bnr. 198, snr. 1

Rapportdato: 12.02.2026

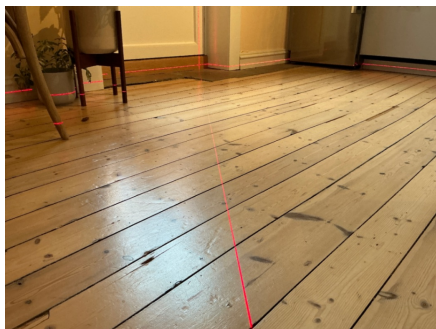
- Målt høydeforskjell på over 20 mm innenfor en lengde på 2 meter. Tilstandsgrad 3 gis med bakgrunn i standardens krav til godkjente måleavvik.
- Målt høydeforskjell på over 30 mm gjennom hele rommet. Tilstandsgrad 3 gis med bakgrunn i standardens krav til godkjente måleavvik.

Det ble registrert skjevheter/plan- og helningsavvik, samt svikt/knirk på gulvflatene. I slike klassiske bygårder av denne alderen må man påregne skjevheter på gulvflatene. Det presiseres at det var store møbler som seng og sofa samt annet løsøre på befaringstidspunktet som opptar store deler av gulvarealet i boligen, som gjorde det vanskelig å få målt over større flater.

Etasjeskiller er kontrollert med krysslaser.

- For å få tilstandsgrad 0 eller 1 må høydeforskjeller rettes opp. Ytterligere undersøkelser må foretas for å få kartlagt omfanget for utbedring.

**Kostnadsestimat: 20 000 - 100 000**

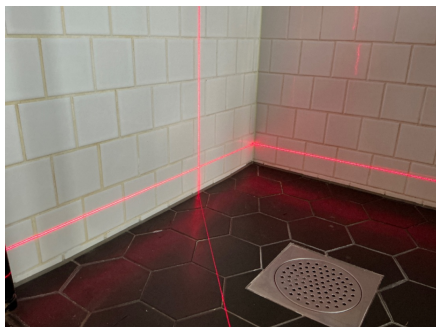
Gulvflatene består av fliser. Det er målt ca. 41 mm høydeforskjell på gulv fra dørterskel til topp slukrist.

Det ble registrert enkelte dype og utette fuger.

Fall på baderomsgulv er kontrollert med krysslaser.

Lokal utskifting av fuger må påregnes.

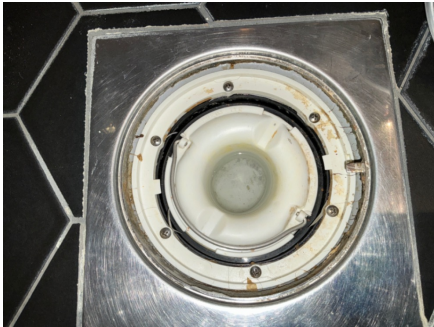
Kontroll av sluk.

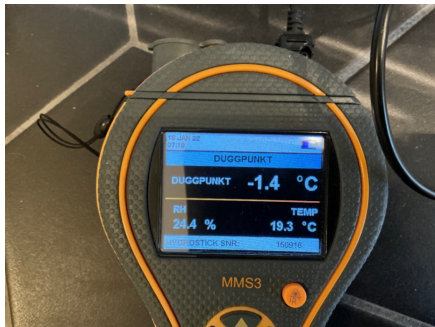
Måling relativ luftfuktighet. Målinger er foretatt uten å påvise unormale forhold.

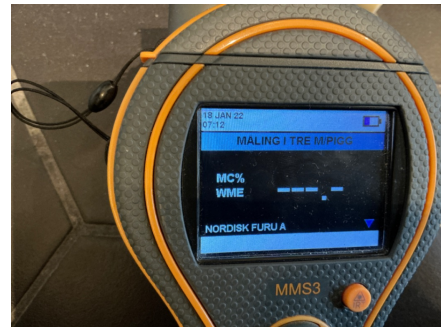
Måling i treverk. Målinger er foretatt uten å påvise unormale forhold.

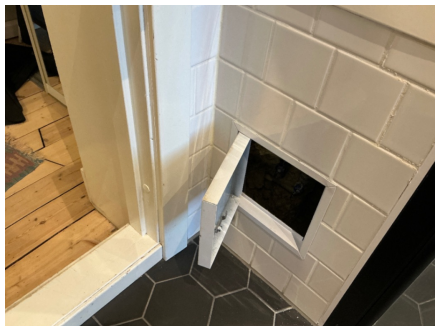
Målinger er foretatt fra inspeksjonsluke inne i badet bak dusj uten å påvise unormale forhold. Det er utført fuktmåling, visuelt sett etter misfarging og luktet etter mugglukst. Det er ikke avdekket misfarging eller merkbar fukt. Målingene gir kun et øyeblikksbilde av forholdene og kan endre seg med årstider, fukt- og temperaturforhold.

Målinger er foretatt fra inspeksjonsluke.

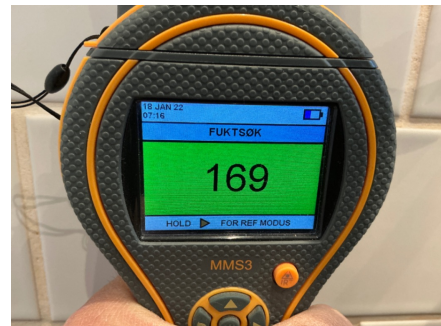
Det ble foretatt stikkprøvekontroll med Protimeter MMS3 mot naboleilighet i dusj. Målingene viste ingen utslag utenfor normale verdier. Målingene gir kun en indikasjon og må ikke oppfattes som en garanti for baderommet.

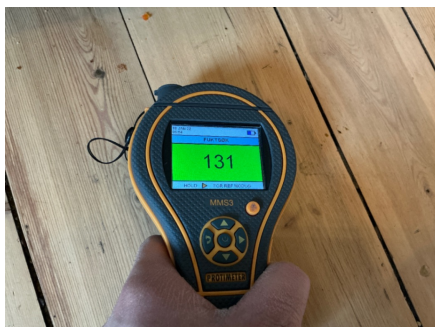
Oppvaskmaskin og kjøøl/frys ble ikke trukket frem ved befaring, og det er derfor ikke foretatt inspeksjon av tilstanden bak eller under disse enhetene. Ved bruk av fuktindikator ble det ikke påvist unormale verdier i utsatte soner på befaringsdagen.

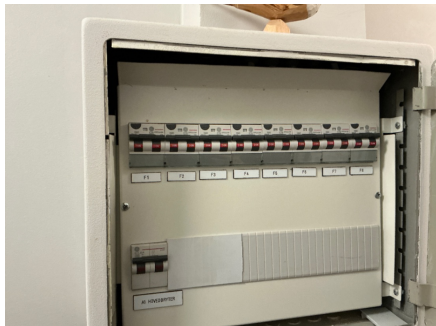
Automatsikringer i sikringsskap plassert i gang.
