Heinsagata 1

Selveierleilighet med næringslokale i kjeller, parkering og utsikt til havnebassenget.

# Tilstandsrapport

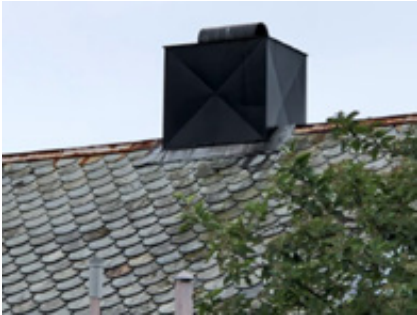
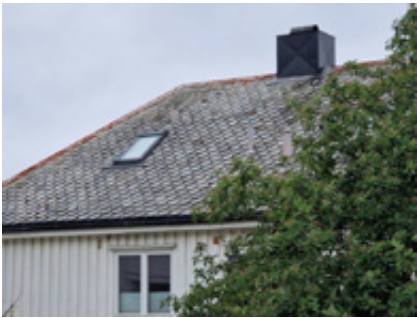
**Vurdering av avvik:**  
• Mer enn halvparten av forventet brukstid er passert på undertak.  
Tak tekkingen bærer synlige preg av alderen.

**Konsekvens/tiltak**  
• Overvåk tilstanden jevnlig. For å få tilstandsgrad 0 eller 1 må tekkingen skiftes ut, men tidspunktet for når dette er nødvendig er vanskelig å si noe om.

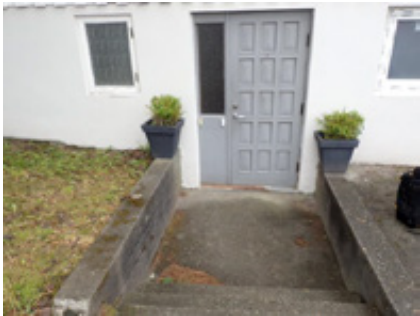
**Vurdering av avvik:**  
• Rekkverket er for lavt i forhold til dagens krav til rekkverkshøyder.  
• Balkong/terrasse ligger over innredede boligrom, usikker konstruksjon. Konstruksjonsutforming gir økt fare for skader.

Det er registrert høy slitasje grad og ujevnheter på balkongen. Det er fuktproblem med veranda over butikklokale.

Balkongene har såpass høy slitasje grad at det må gjøre ytterligere undersøkelser. Det bør gjøres lokale utbedringer, før konstruksjonen starter å trekke fukt. Pris konsekvens representerer kost av undersøkelse.

- Rekkverk må monteres for å lukke avviket.

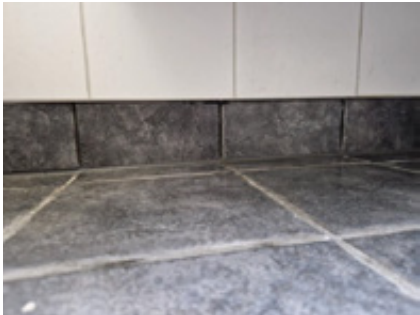
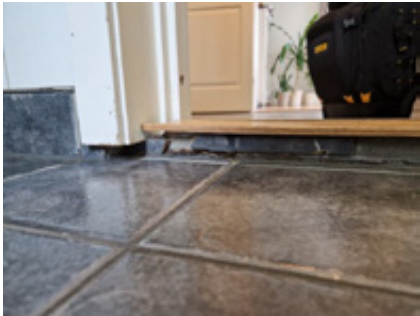
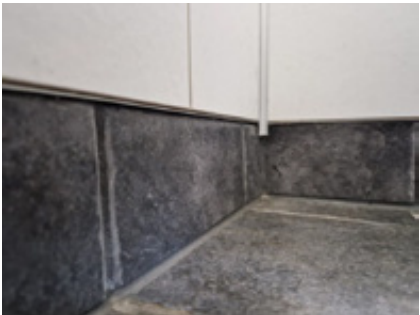
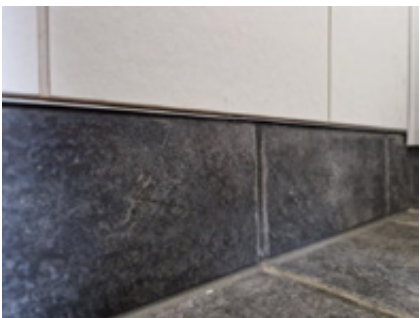
Det er registrert synlige avvik på fugene rundt baderomsplatene.

Fugene rundt baderomsplatene på utbedres for å unngå fukt lekkasje fra bruksvann fra badet.

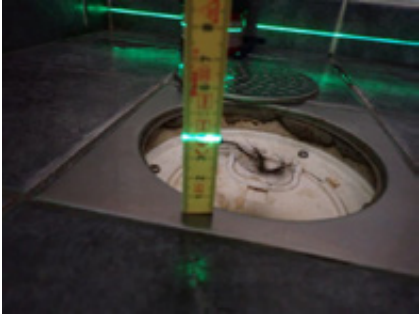
## 2. ETASJE > BAD

- Det er mulighet for at det kan forekomme vannlekkasje på våtrommet hvor vann ikke vil gå til sluk.
- Det er påvist at høydeforskjell fra topp slukrist til gulv/synlig topp membran ved dørterskel er mindre enn 25 mm.
- Det er påvist avvik i fallforhold til sluk i forhold til krav i forskrift på byggetidspunktet.

- Det bør etableres avrenning inn til sluk for hele våtrommet.

Avvikene gir grunnlag for at våtrommet overvåkes jevnlig. Som minste tiltak bør det installeres tett dusjkabinett og døren bør forhøyes for å oppnå tilstrekkelig høyde forskjell fra topp sluk til topp terskel. Skal konstruksjonen oppnå TG 0 eller 1 må avviket utbedres.

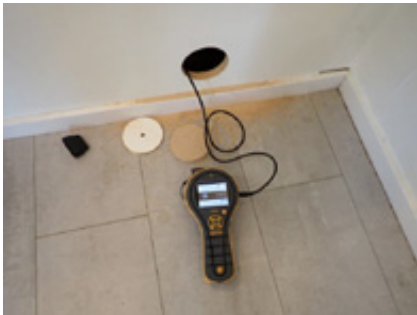
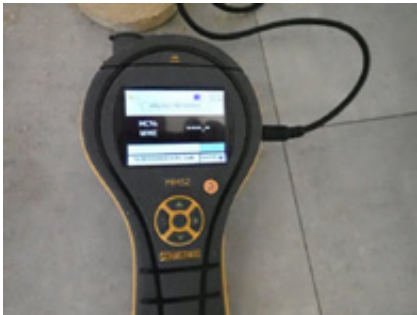
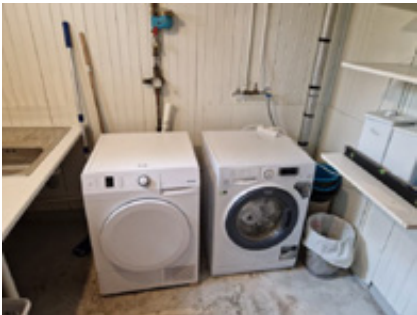
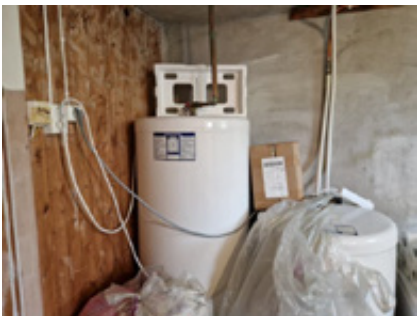
## 1. ETASJE > VASKEROM

Vaskerommet har murte og betong lagte overflater som ikke egner seg mot eventuelt lekkasje vann. Rommet har ingen ventilering.

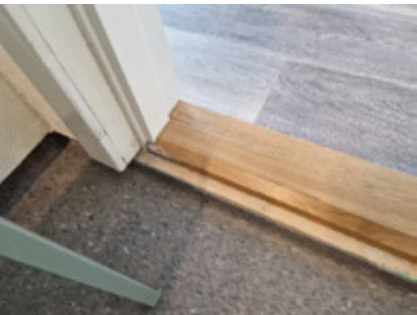
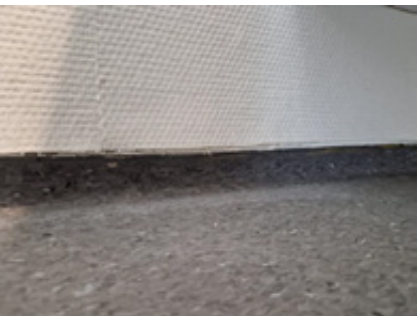
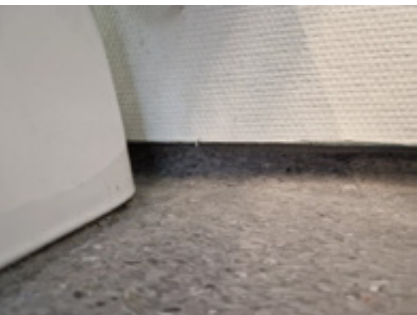
- Det er påvist avvik i fuger.

Avviket gir grunnlag for at konstruksjonen overvåkes jevnlig. Skal konstruksjonen få TG 0 eller 1 må avviket utbedres.

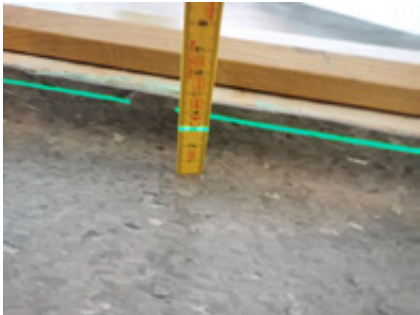
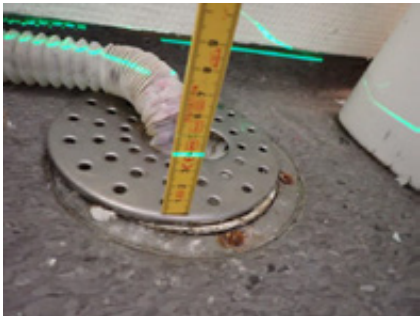
## 1. ETASJE > BAD/VASKEROM/HYBEL

- Det er mulighet for at det kan forekomme vannlekkasje på våtrommet hvor vann ikke vil gå til sluk.

- Det er påvist avvik i fallforhold til sluk i forhold til krav i forskrift på byggetidspunktet.
- Det er påvist avvik i krav til høydeforskjell/fall-løsning på våtrommet.

- Det bør etableres avrenning inn til sluk for hele våtrommet.

Avvikene gir grunnlag for at våtrommet overvåkes jevnlig. Som minste tiltak er det installert tett dusjkabinett, men døren bør forhøyes for å oppnå tilstrekkelig høyde forskjell fra topp sluk til topp terskel. Skal konstruksjonen oppnå TG 0 eller 1 må avviket utbedres.

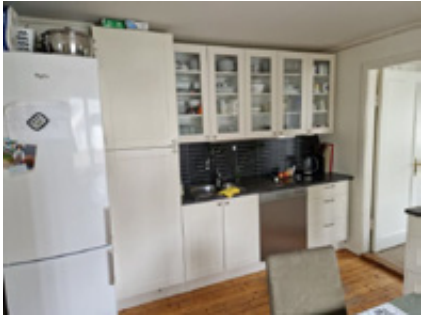
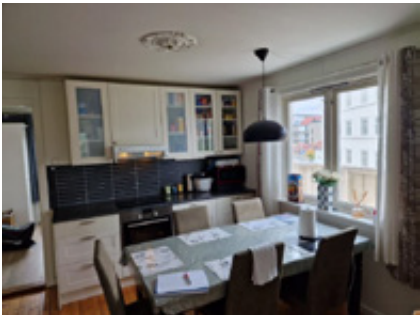
2. ETASJE > STUE/KJØKKEN

- Det er ikke påvist tegn på at det er montert lekkasjedeteksjon ved oppvaskmaskin/oppvaskkum, dette er et krav på kjøkkenet ut ifra alder.

- Det bør monteres lekkasjedeteksjon ved oppvaskmaskin/oppvaskkum.

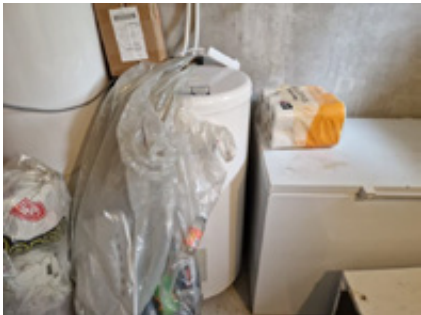
### TG 2 Varmtvannstank - Hybel

Det er plassert en varmtvannsbereder på badet på ca 120 liter.

- Det er påvist avvik ifm understøttelsen av tanken.
