# Tilstandsrapport

Tomannsbolig

Heinsagata 1, 6507 KRISTIANSUND N

Befaringsdato: 21.06.2024

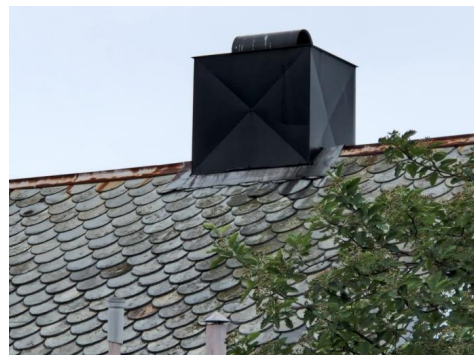
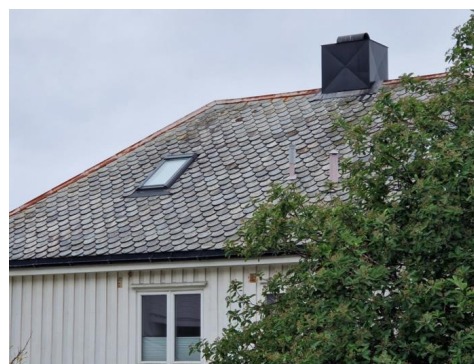
### ! TG 2 Nedløp og beslag

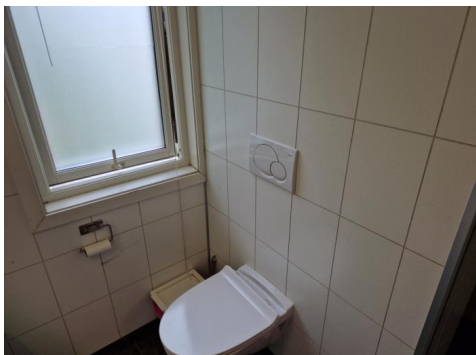
### ! TG 2 Overflater vegger og himling

Det er registrert synlige avvik på fugene rundt baderomsplatene.

Fugene rundt baderomsplatene på utbedres for å unngå fukt lekkasje fra bruksvann fra badet.

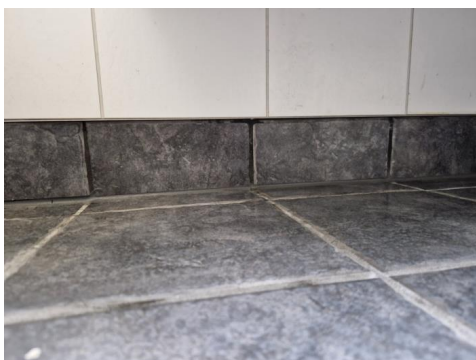
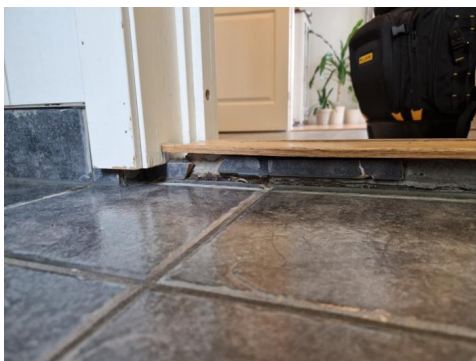
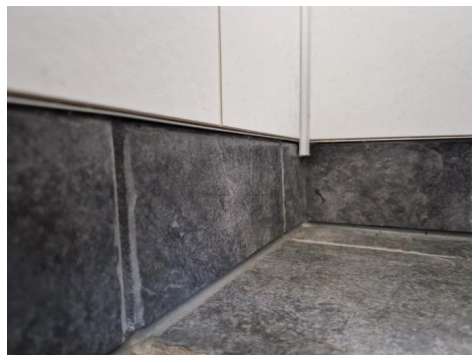
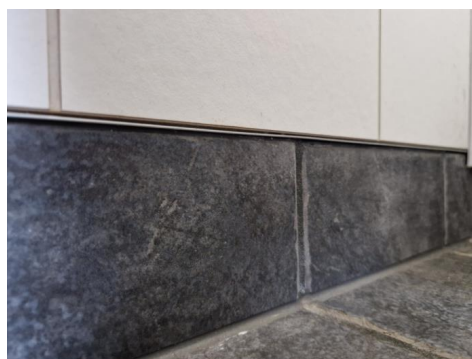
### ! TG 2 Overflater Gulv

- Det er mulighet for at det kan forekomme vannlekkasje på våtrommet hvor vann ikke vil gå til sluk.
- Det er påvist at høydeforskjell fra topp slukrist til gulv/synlig topp membran ved dørterskel er mindre enn 25 mm.
- Det er påvist avvik i fallforhold til sluk i forhold til krav i forskrift på byggetidspunktet.

- Det bør etableres avrenning inn til sluk for hele våtrommet.

Avvikene gir grunnlag for at våtrommet overvåkes jevnlig. Som minste tiltak bør det installeres tett dusjkabinett og døren bør forhøyes for å oppnå tilstrekkelig høyde forskjell fra topp sluk til topp terskel. Skal konstruksjonen oppnå TG 0 eller 1 må avviket utbedres.

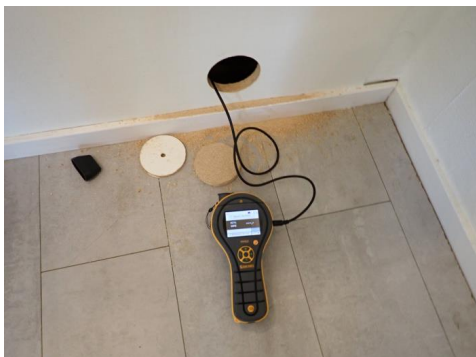
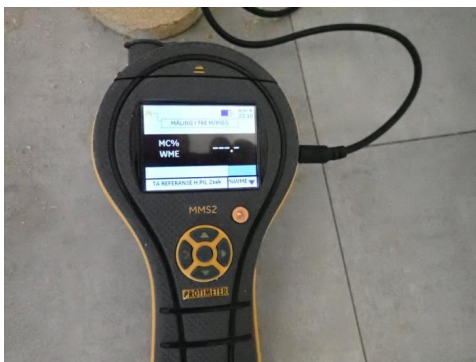
### ! TG 3 Generell

Vaskerommet har murte og betong lagte overflater som ikke egner seg mot eventuelt lekkasje vann.

Slik våtrommet står i dag er det en risiko konstruksjon. For at rommet skal oppnå en TG 0 eller 1 må vaskerommet opp til dagens krav. Alle forhold med tettesjikt, våtsone, sluk m.m. må dokumenteres.

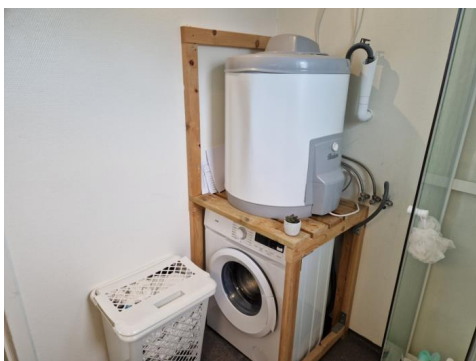
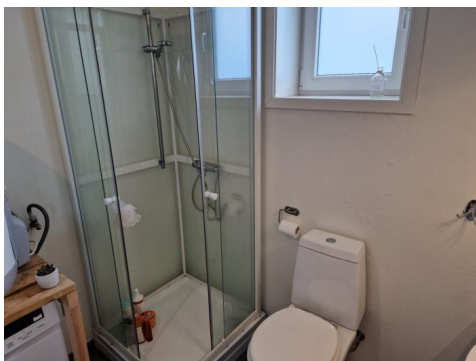
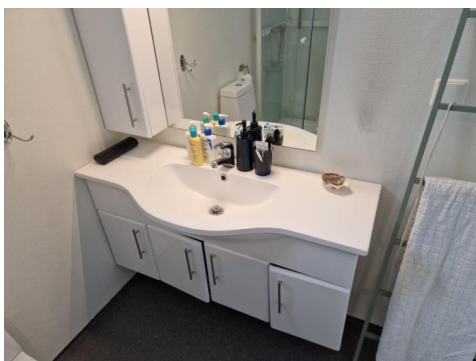
### ! TG 2 Overflater vegger og himling

- Det er påvist avvik i fuger.

Avviket gir grunnlag for at konstruksjonen overvåkes jevnlig. Skal konstruksjonen få TG 0 eller 1 må avviket utbedres.

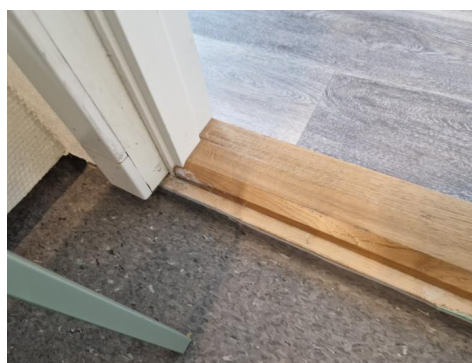
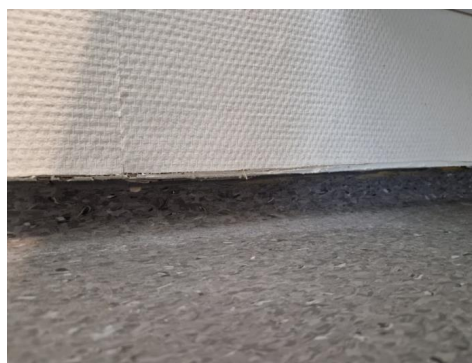
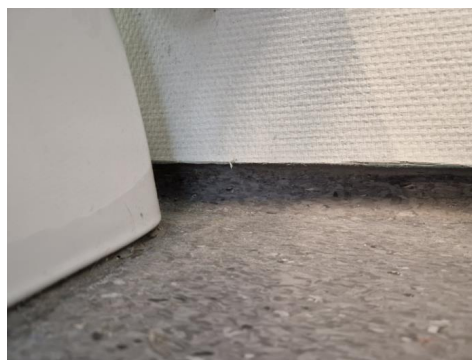
### ! TG 2 Overflater Gulv

- Det er mulighet for at det kan forekomme vannlekkasje på våtrommet hvor vann ikke vil gå til sluk.

- Det er påvist avvik i fallforhold til sluk i forhold til krav i forskrift på byggetidspunktet.
- Det er påvist avvik i krav til høydeforskjell/fall-løsning på våtrommet.

- Det bør etableres avrenning inn til sluk for hele våtrommet.

Avvikene gir grunnlag for at våtrommet overvåkes jevnlig. Som minste tiltak er det installert tett dusjkabinett, men døren bør forhøyes for å oppnå tilstrekkelig høyde forskjell fra topp sluk til topp terskel. Skal konstruksjonen oppnå TG 0 eller 1 må avviket utbedres.

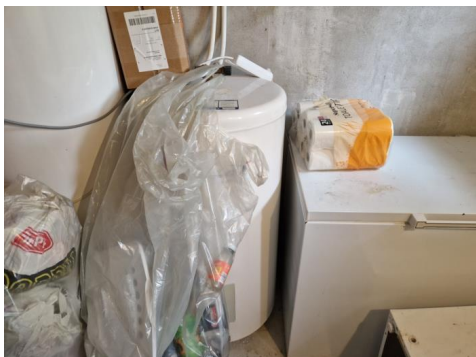
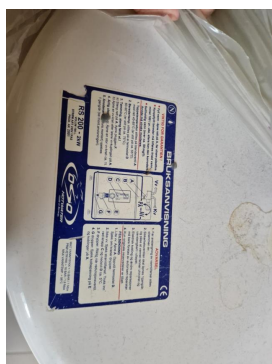
## ! TG 2 Varmtvannstank - Hybel

- Det er påvist avvik ifm understøttelsen av tanken.

- Det må gjøres tiltak på understøttelsen av tanken.
