Heinsagata 1, 6507 KRISTIANSUND N

**Selveierleilighet med
næringslokale i kjeller, parkering
og utsikt til havnebassenget.**

10.09.2025

Tilstandsrapport

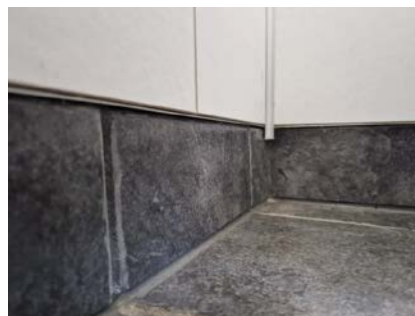
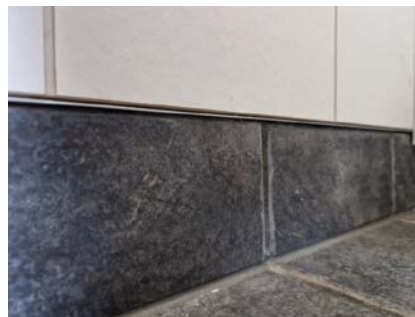
Det er registrert synlige avvik på fugene rundt baderomsplatene.

Fugene rundt baderomsplatene på utbedres for å unngå fukt lekkasje fra bruksvann fra badet.

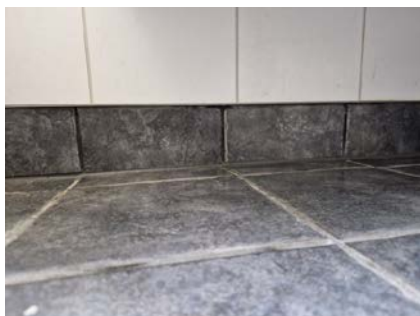
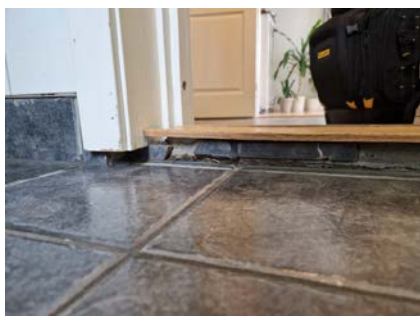
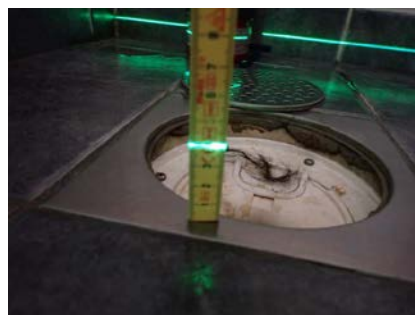
2. ETASJE > BAD

TG 2 Overflater Gulv

- Det er mulighet for at det kan forekomme vannlekkasje på våtrommet hvor vann ikke vil gå til sluk.
- Det er påvist at høydeforskjell fra topp slukrist til gulv/synlig topp membran ved dørterskel er mindre enn 25 mm.
- Det er påvist avvik i fallforhold til sluk i forhold til krav i forskrift på byggetidspunktet.

- Det bør etableres avrenning inn til sluk for hele våtrommet.

Avvikene gir grunnlag for at våtrommet overvåkes jevnlig. Som minste tiltak bør det installeres tett dusjkabinett og døren bør forhøyes for å oppnå tilstrekkelig høyde forskjell fra topp sluk til topp terskel. Skal konstruksjonen oppnå TG 0 eller 1 må avviket utbedres.

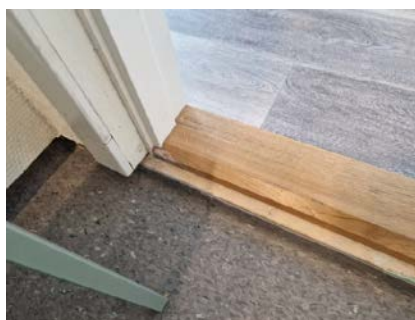
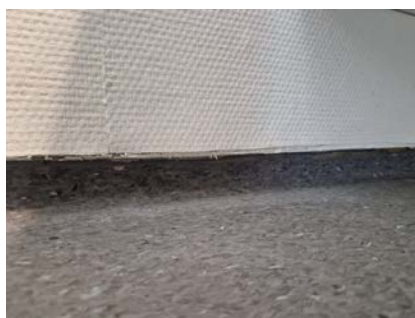
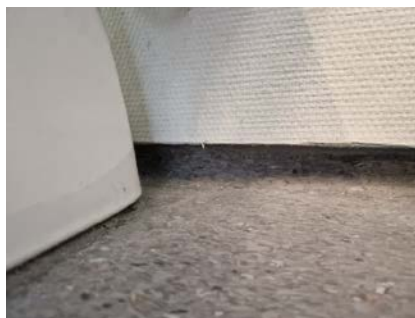
- Det er påvist avvik i fuger.

Avviket gir grunnlag for at konstruksjonen overvåkes jevnlig. Skal konstruksjonen få TG 0 eller 1 må avviket utbedres.

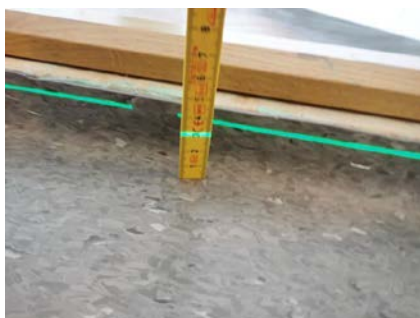
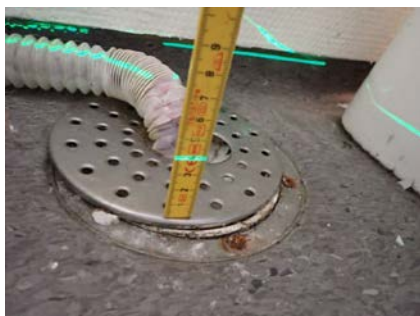
1. ETASJE > BAD/VASKEROM/HYBEL

TG 2 Overflater Gulv

- Det er mulighet for at det kan forekomme vannlekkasje på våtrommet hvor vann ikke vil gå til sluk.

- Det er påvist avvik i fallforhold til sluk i forhold til krav i forskrift på byggetidspunktet.
- Det er påvist avvik i krav til høydeforskjell/fall-løsning på våtrommet.

- Det bør etableres avrenning inn til sluk for hele våtrommet.

Avvikene gir grunnlag for at våtrommet overvåkes jevnlig. Som minste tiltak er det installert tett dusjkabinett, men døren bør forhøyes for å oppnå tilstrekkelig høyde forskjell fra topp sluk til topp terskel. Skal konstruksjonen oppnå TG 0 eller 1 må avviket utbedres.

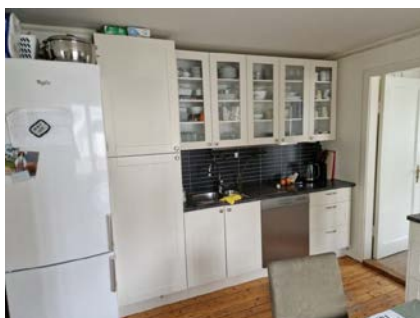
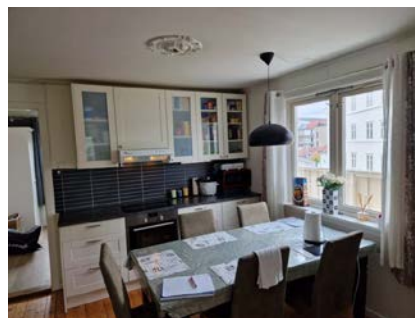
2. ETASJE > STUE/KJØKKEN

- Det er ikke påvist tegn på at det er montert lekkasjedeteksjon ved oppvaskmaskin/oppvaskkum, dette er et krav på kjøkkenet ut ifra alder.

- Det bør monteres lekkasjedeteksjon ved oppvaskmaskin/oppvaskkum.

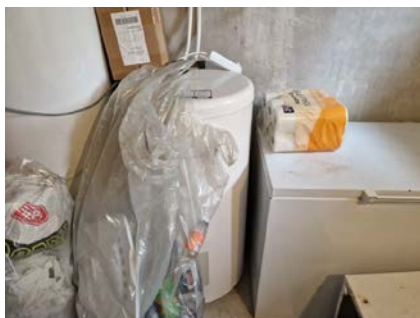
! TG 2 Varmtvannstank - Hybel

Det er plassert en varmtvannsbereider på badet på ca 120 liter.

- Det er påvist avvik ifm understøttelsen av tanken.
