# Tilstandsrapport

📍 Kirkeveien 53, 0368 OSLO

# gnr. 215, bnr. 164, snr. 6

Rapportdato: 30.11.2025

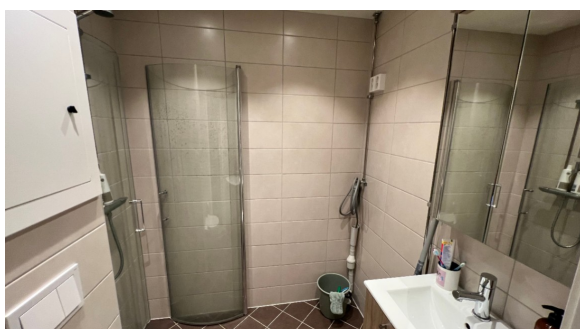
## 1. ETASJE > BAD

- Det er vindu/dør med ikke fuktbestandige materialer i våtsonen (ved vask, dusj, badekar, osv.), løsningen eller byggematerialet er uegnet.

- Uegnede materialer må fuktbeskyttes/utskiftes.

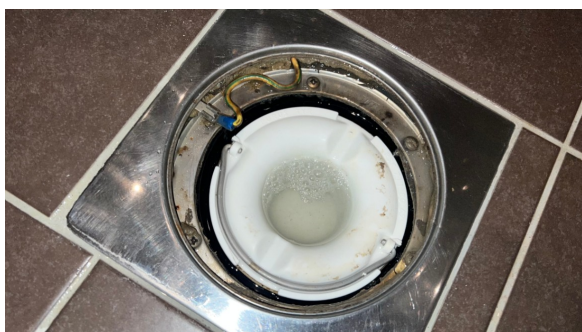
### TG 1 Sanitærutstyr og innredning

Det ble rutinemessig søkt etter fukt på typisk fuktutsatte steder (på innredning) med fuktindikator (Protimeter SM) på befaringen og det var ingen indikasjoner på fukt på befaringstidspunktet.

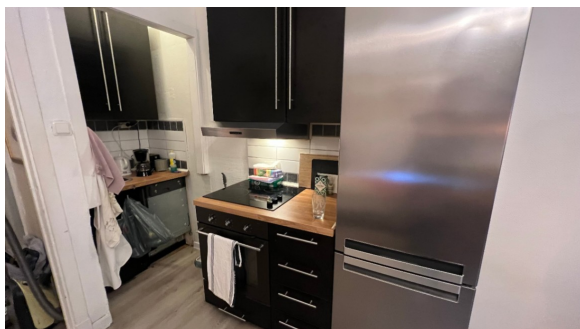
### TG 2 Avtrekk

- Elektrisk avtrekksvifte bør monteres for å lukke avviket.
