# Tilstandsrapport

Enebolig

Løhaugvegen 15, 7712 STEINKJER

Befaringsdato: 22.09.2025

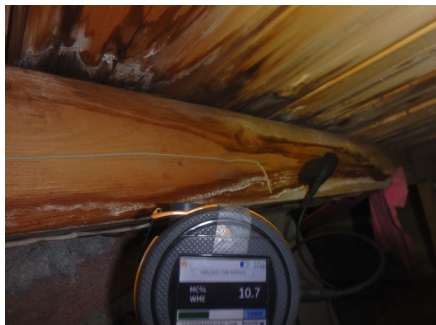
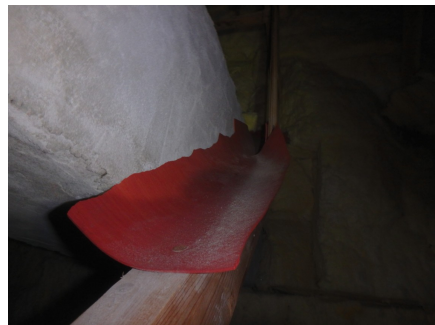
- Det er begrenset/dårlig ventilering av takkonstruksjonen.
- Det er påvist avvik rundt gjennomføringer i takflaten.
- Det er påvist fuktskjolder/skader i takkonstruksjonen.

Fuktskjolder i taktro og takstoler ved gjennomføring pipe, i tillegg er det etablert en form for renne for å kunne samle vann ved pipe. Under besiktigelsen var det tidvis mye regn, ingen tegn til lekkasjer under besiktigelsen. Piggmålinger på besiktigelsen viser tørt trevirke. Noe misfarging i himling på stue ved pipe gjennomføring. Sammenklemt luftekassetter ved raft reduserer utlufting av kaldloft, dette kan føre til kondens, ingen tegn til dette på besiktigelsen.

- Lufting/ventilering bør forbedres.

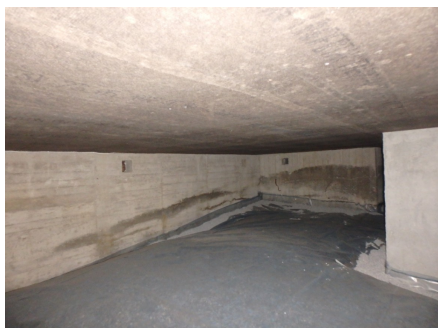
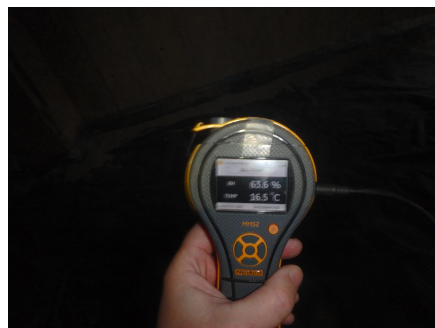
Krypkjeller under trebjelkelag og stubbegulv.

Måling av relativ luftfuktighet (RH) og temperatur i krypkjeller på besiktigelsen.

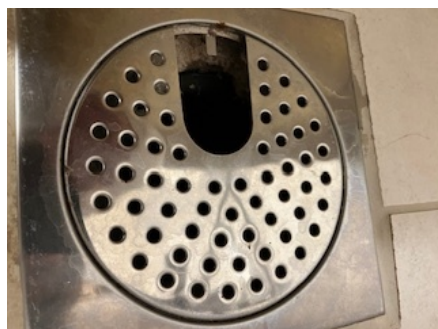
- Det er påvist at høydeforskjell fra topp slukrist til gulv/synlig topp membran ved dørterskel er mindre enn 25 mm.
- Det er påvist avvik i fallforhold til sluk i forhold til krav i forskrift på byggetidspunktet.

Det er ikke mulig å se om membran, manskjett er benyttet da det er limsøl over klemring.

- Det må innhentes dokumentasjon. Manglende membran/tettesjikt medfører risiko for lekkasjer og fukt i konstruksjonen.

Sluker må jevnlig rengjøres for å sikre god avrenning, spesielt er dette viktig for dette badet da fallforhold på golv er begrenset.

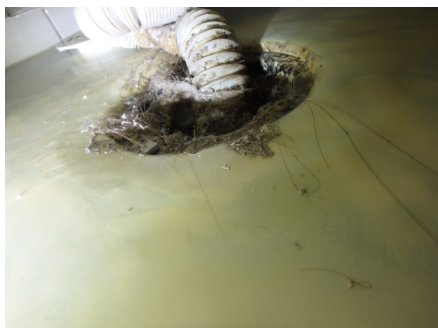
- Det er mulighet for at det kan forekomme vannlekkasje på våtrommet hvor vann ikke vil gå til sluk.
- Det er påvist at høydeforskjell fra topp slukrist til gulv/synlig topp membran ved dørterskel er mindre enn 25 mm.
- Det er påvist avvik i fallforhold til sluk i forhold til krav i forskrift på byggetidspunktet.

- Til tross for avviket i fall/høydeforskjell til sluk, vil gulvet fortsatt kunne lede vann mot sluket, men med redusert effektivitet. Dette kan potensielt øke risikoen for vannansamling i enkelte områder av badet.
- Et bad med manglende/ redusert fall til sluk blir mindre funksjonelt og sikkert for brukeren. Dette kan medføre stående vann på gulvet, vann som ikke ledes effektivt til sluket, økt risiko for at vann renner ut av rommet og redusert sklisikkerhet på gulvet.

Fortsatt bruk av dusjkabinett er en forutsetning for videre bruk.

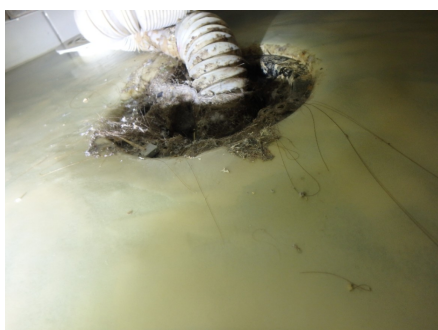
- Det er viktig å merke seg at levetiden til en membran varierer basert på kvalitet, installasjon og bruk. Eldre membraner kan bli sprø og sprekke opp, noe som fører til at de mister sin vanntettende funksjon. Dette kan resultere i vannlekkasjer gjennom vegger og gulv og fuktskader.
- Når sluket har begrenset tilgang, er det vanskelig å rengjøre sluket og å inspisere den for å oppdage skader i membranen/fuger rundt sluket, som er avgjørende for å forhindre lekkasjer.

Behov for rengjøring av sluk.

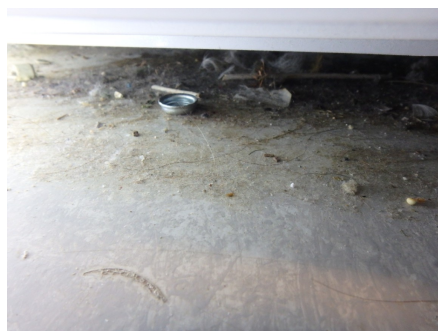
- Det er påvist at gulvoverflaten har sprekker.
- Det er påvist at høydeforskjell fra topp slukrist til golv/synlig topp membran ved dørterskel er mindre enn 25 mm.

Liten sprekk i belegget under innredning ved kjøkken. Det er ikke kjent om belegget er lagt under innredning. Belegget er ført opp mot sokkel i dette området.

Vaskerommet har skadeutsatte løsninger og eventuell ukontrollert vann utstrømming vil kunne føre til skader mot tilstøtende rom.

- Overflater må utbedres eller skiftes.
- Til tross for avviket i fall/høydeforskjell til sluk, vil gulvet fortsatt kunne lede vann mot sluket, men med redusert effektivitet. Dette kan potensielt øke risikoen for vannansamling i enkelte områder av badet.
- Sprekker i et vinylbelegg kan føre til at vann trekker ned i gulvkonstruksjonen med påfølgende fukt/råteskader.
- Det må foretas utbedring av fallforhold.

- Når sluket har begrenset tilgang, er det vanskelig å rengjøre sluket og å inspiserer den for å oppdage skader i membranen/fuger rundt sluket, som er avgjørende for å forhindre lekkasjer.
  - Det er viktig å merke seg at levetiden til en membran varierer basert på kvalitet, installasjon og bruk. Eldre membraner kan bli sprø og sprekke opp, noe som fører til at de mister sin vanntettende funksjon. Dette kan resultere i vannlekkasjer gjennom vegger og gulv og fuktskader.
- Sluker må jevnlig rengjøres for å sikre god avrenning, spesielt er dette viktig for dette vaskerommet da fallforhold på golv er begrenset.
