# Tilstandsrapport

📍 Oppsal terrasse 2, 0686 OSLO

# gnr. 144, bnr. 1612

Befaringsdato: 29.09.2025

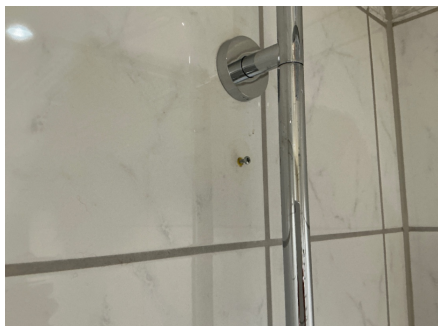
- Det er avvik:
  - Det er registrert bom i fliser (hulrom mellom flis og fliselim).
- Dette kan skyldes flere årsaker, for eksempel manglende vedheft til underlaget, bevegelser i underlaget, temperaturendringer eller fuktbelastninger. Hulrom bak flisene gir økt mulighet for sprekker og løse fliser.
- Konstruksjonen har passert halvparten av forventet levetid og har bruksslitasje.
- Alder og bruksslitasje kan øke behov for vedlikehold og tiltak.
- Det er skruehull i veggen.
- Det kan trekke vann inn gjennom disse.

Skruer i vegg.

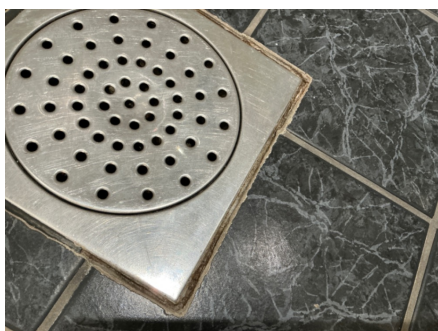
- Fugen rundt sluket er delvis borte.

Dette kan tyde på høy fuktbelastning over tid og potensielt fuktskader i underliggende konstruksjon.

Fug rundt sluk er borte.

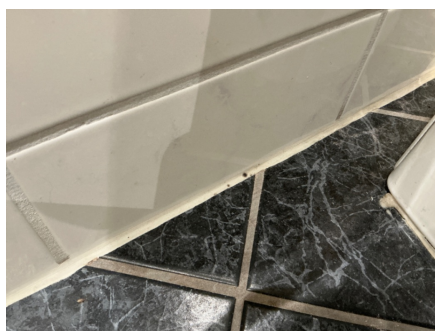
- Det er registrert svertesopp på fuger.

Svertesopp på fug.

Soppen bør fjernes ved grundig vask eller utskifting av fugemasse avhengig av hvor dypt den sitter.

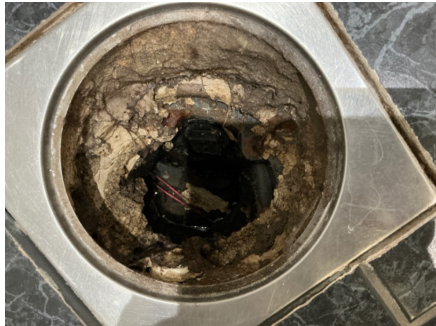
- Det er rustdannelser i sluket.

Rustdannelser kan over tid svekke materialene, som gir økt risiko for lekkasjer.

- Membranen kan ikke konstateres visuelt, og det foreligger ikke dokumentasjon som etter vurderingskriterier i NS3600 gir TG 2.

- Membranen har oversteget normal brukstid, og slitasje må påregnes.

Når membranen eldes, svekkes den gradvis og kan utvikle mindre utettheter som slipper fukt ned i konstruksjonen. Hvor raskt dette skjer avhenger av kvalitet, utførelse og bruk, men regelmessig tilsyn er viktig. En full oppgradering med nytt tettesjikt må på grunn av alderen påregnes innen nær fremtid.

Sluk.

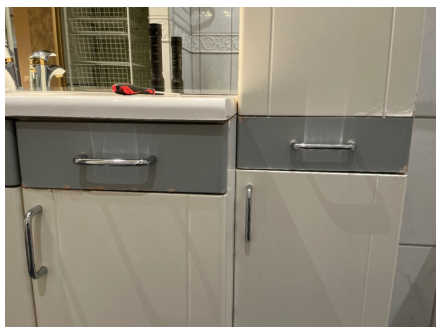
- Det er registrert svelling i baderomsinnredningen.

Svelling er et vanlig tegn på fuktpåkjenning.

Svellinger i innredning.

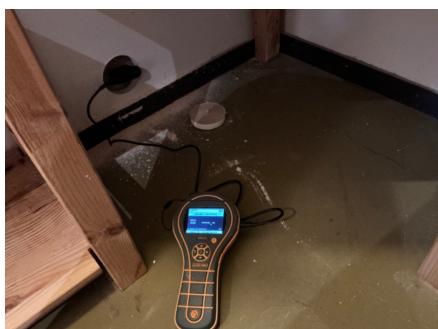
Målested: I bod inn mot bad.

Resultat: Ingen synlige tegn til skade ved hullet. Fuktverdi under 6 vektprosent, som regnes som normalt.

TG 0 er gitt, da målingen og observasjonene ved hullet ikke avdekket fuktskader, i tråd med bestemmelser i NS 3600, men reflekterer ikke alder for denne vurderingen.
