# Tilstandsrapport

Gjermundsens vei 12, 1618 FREDRIKSTAD

Befaringsdato: 14.03.2024

Oppdragsnr.: 13784-2898

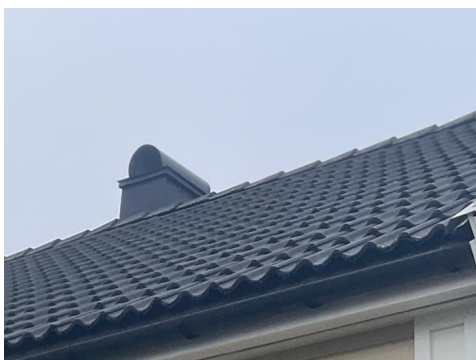
### ! TG 2 Nedløp og beslag

Takrenner og nedløp av plastbelagte stål.

- Det er ikke krav om utbedring opp til dagens krav.
- Overvåk tilstanden jevnlig. For å få tilstandsgrad 0 eller 1 må beslag/renner/nedløp skiftes ut, men tidspunktet for når dette er nødvendig er vanskelig å si noe om.

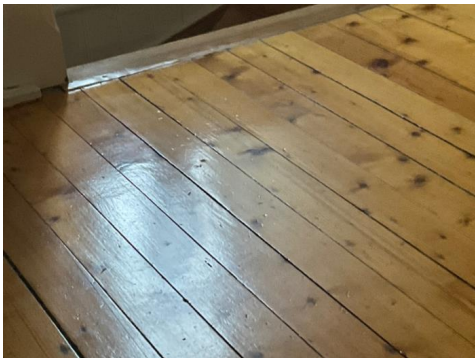
### ! TG 2 Etasjeskille/gulv mot grunn

- Målt høydeforskjell på over 15 mm gjennom hele rommet. Tilstandsgrad 2 gis med bakgrunn i standardens krav til godkjente måleavvik.

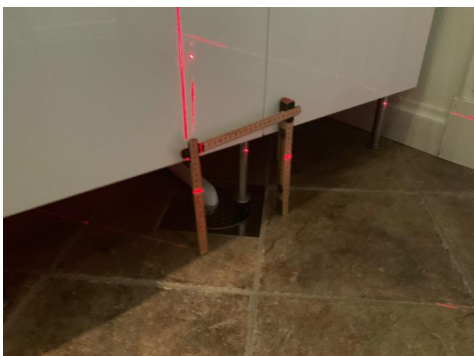
#### TG 2 Sluk, membran og tettesjikt

Fuktmåling ikke mulig grunnet vannbåren varme.

- Sluket må sjekkes og rengjøres jevnlig.
- Overvåk tilstanden jevnlig. For å få tilstandsgrad 0 eller 1 må slukløsningen skiftes ut og sannsynligvis må også membransjiktet skiftes/utbedres. Det er imidlertid vanskelig å si noe om tidspunktet for når dette er nødvendig.

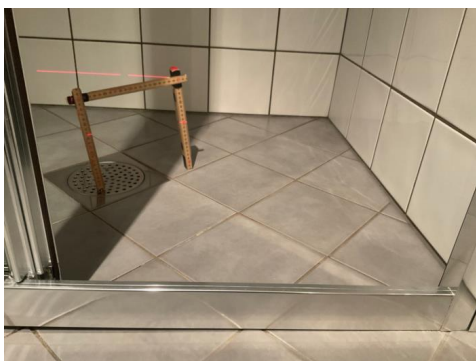
### TG 2 Sluk, membran og tettesjikt

Fuktmåling ikke mulig grunnet vannbåren varme.

- Installering av tett dusjkabinett anbefales.
- Overvåk tilstanden jevnlig. For å få tilstandsgrad 0 eller 1 må slukløsningen skiftes ut og sannsynligvis må også membransjiktet skiftes/utbedres. Det er imidlertid vanskelig å si noe om tidspunktet for når dette er nødvendig.

Det anbefales på et generelt grunnlag å montere dusjkabinett på våtrom som er over 10 år for å minske vannbelastningen på rommet.

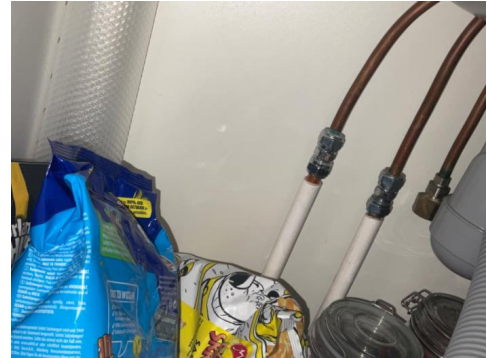
### ! TG 2 Avløpsrør

Avløpsrør av plast

- Det er ikke behov for utbedringstiltak siden anlegget fungerer i dag, men ut ifra alder kan skader plutselig oppstå på eldre anlegg.

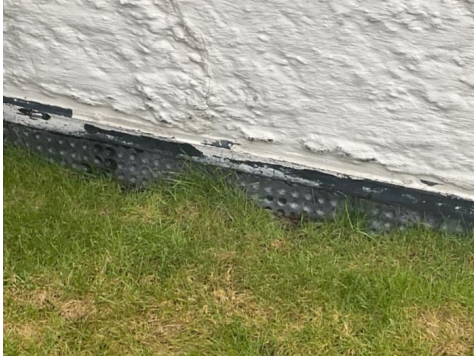
## ! TG 2 Grunnmur og fundamenter

Grunnmur av antatt plasstøpt betong.

- Grunnmuren har sprekkdannelser.

- Lokal utbedring må utføres.
