# Amalie Skrams veg 4 2407 ELVERUM

## Tilstandsrapport Eierskifte

Befaringsdato  
**8.7.2025**

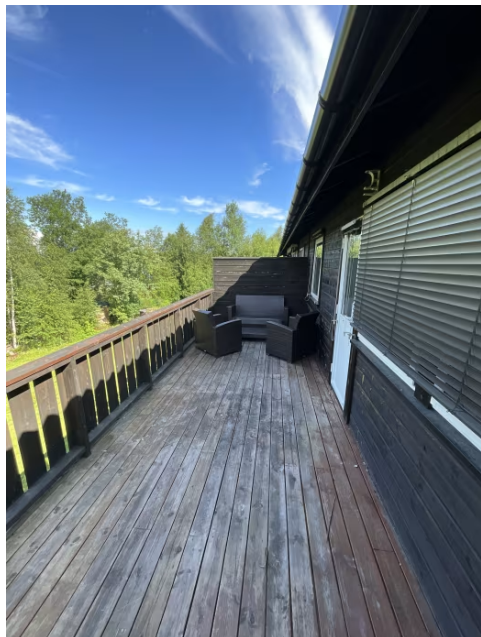
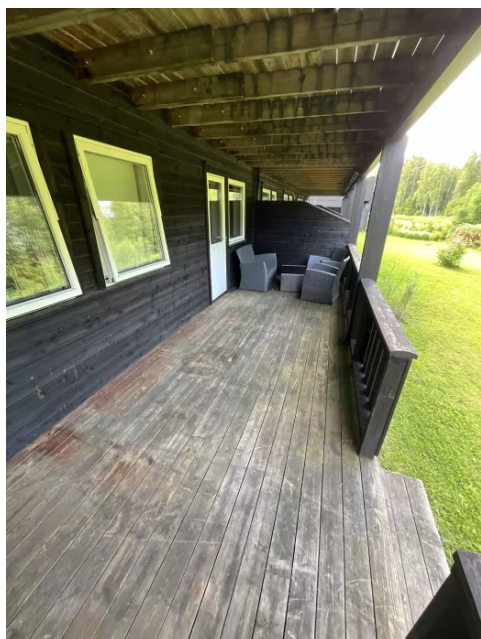
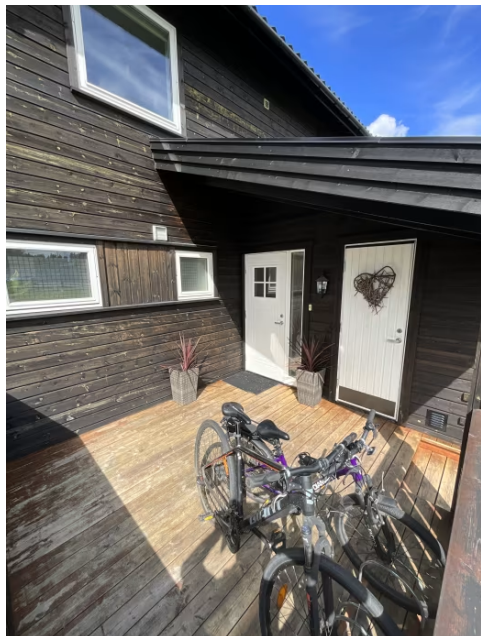
### 6.1 Balkong, terrasse, platting

Det registreres mindre skjevheter i konstruksjonen.

Balkonger og terrasser som ligger mer enn 50 cm over terreng skal sikres med rekkverk.

Det registreres værslitt/oppsprukket trevirke.

TG-2

Overflatebehandling må påregnes.

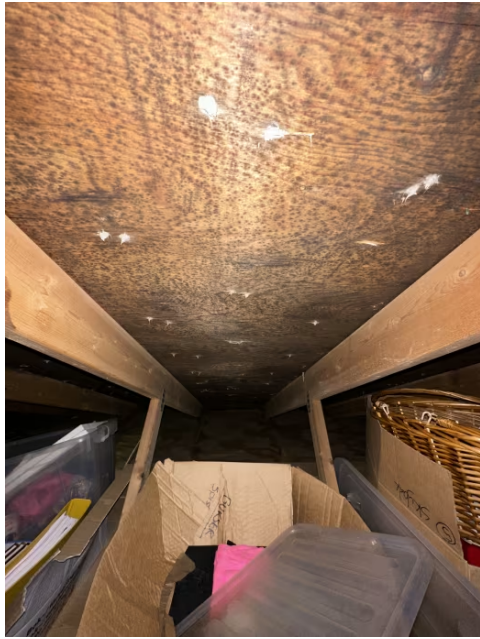
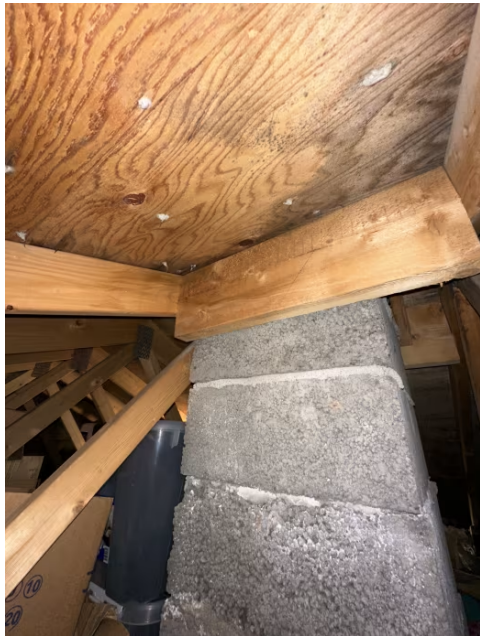
## 6.3 Loft (konstruksjonsoppbygging)

Det er påvist fuktskjolder i undertak/takkonstruksjon. Det registreres svertesopp /muggsopp i undertak.

Det ble registrert misfarging i undertak mot raft, som er et symptom på utilstrekkelig lufting.

Tiltenkt luftespalte ved raft er redusert. Det registreres spiker igjennom undertak.

| Det er påvist fuktskjolder i undertak/takkonstruksjon. Det registreres svertesopp /muggsopp i undertak. | |

Lufting/ventilering bør forbedres.

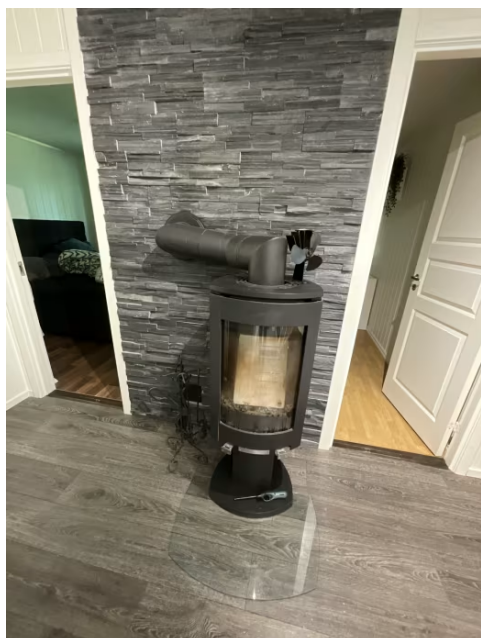
## 6.5 Ildsted/Skorstein innvendig i boligen

Pipe og ildsted er kun visuelt vurdert og ikke røyktrykkprøvd eller kamerakontrollert ved besiktigelsen. Undertegnede har ikke spesiell kompetanse vedr. vurdering av piper og ildsteders forskriftsmessige tilstand. For detaljert informasjon og krav anbefales kontakt med lokalt brann- og feievesen.

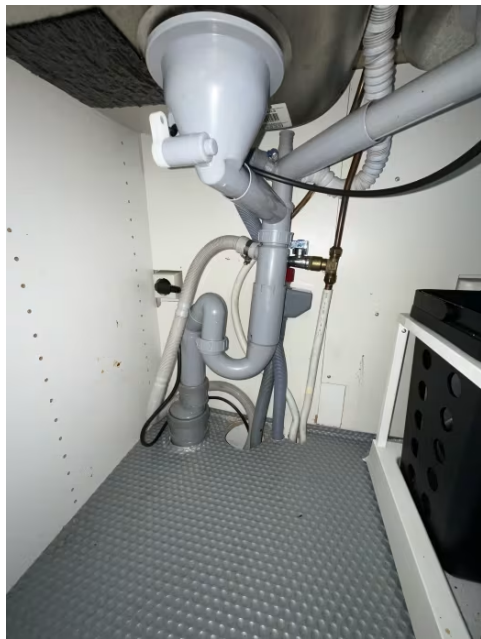
## 6.6 Kjøkken

Det er ikke påvist tegn på at det er montert lekkasjedeteksjon ved oppvaskmaskin/oppvaskkum eller komfyrvakt. Dette er et krav på kjøkkenet utifra alder.

Det registreres sår/hakk i benkeplate.

Innredningen vurderes å være i funksjonell tilfredsstillende stand og ingen symptom på fukt eller skader ble påvist i utsatte soner.

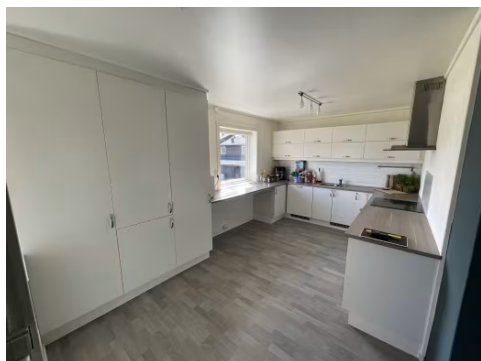
Avtrekk funksjonstestet med tilfredsstillende avtrekksfunksjon.

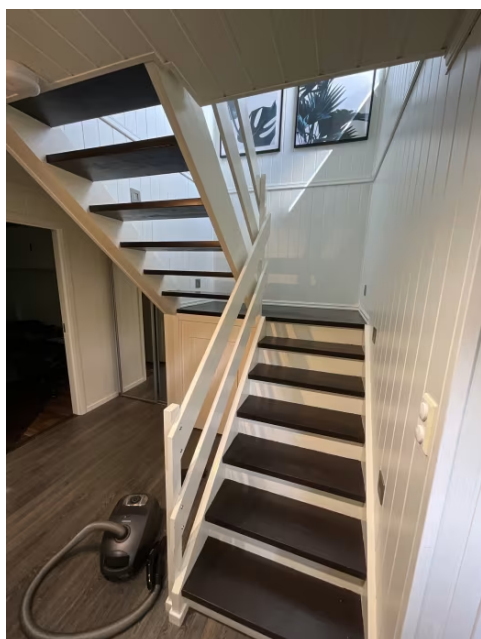
## 6.8 Trapp

Rekkverk måles til en høyde under 90cm.

Åpninger i rekkverket er over 10 cm. Dette utgjør en risiko for små barn og dyr.

Åpninger mellom trinn er over 10cm og utgjør en risiko for små barn og dyr.

Det mangler håndløper på vegg i trappeløpet.

Det anbefales å redusere avstanden mellom trinn slik at åpningen ikke overstiger 10cm.

Det anbefales å redusere avstanden mellom rekkverksspiler slik at åpningen ikke overstiger 10cm.

Håndløper på veggen for bedre sikkerhet anbefales etablert.

Rekkverket er såpass lavt at det på grunn av sikkerhetsmessige forhold anbefales økning av høyde.

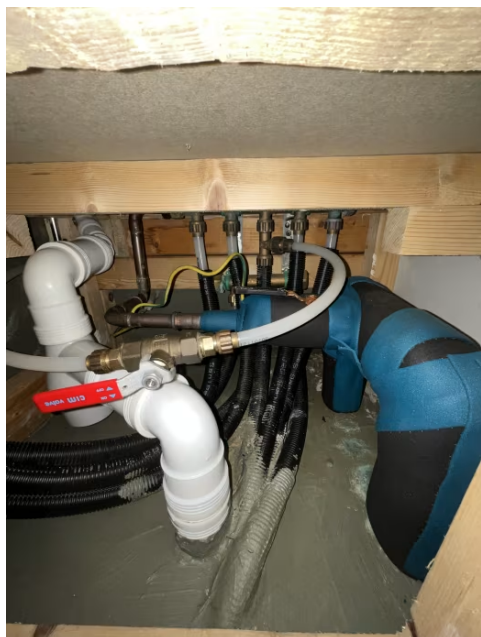
## 6.10 Vannledninger

Det registreres irr på rør og koblinger. Rust på hovedstoppekran.

Det er ikke kontrollert avrenning til avløp eller sluk og skader vil oppstå ved lekkasjer fra rørfordeling.

Deler av vannrør er fra byggeåret, og har nådd en alder som tilsier at skader / lekkasjer kan oppstå.

Det ble ikke registrert behov for tiltak, men med tanke på alder kan skader plutselig oppstå på anlegg av eldre årgang.

Det bør foretas tiltak på anlegget som sikrer bedre løsning på eventuelt lekkasjevann fra fordeler i luke på badet.

Hovedstoppekran og rørkurser anbefales merket for god oversikt.

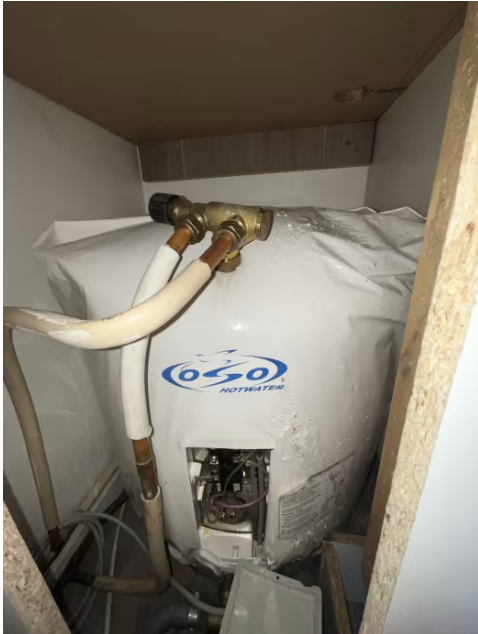
## 6.13 Varmtvannsbereder

Det er ikke påvist tilfredsstillende el-tilkobling av varmtvannstank iht. gjeldende forskrift.

Bereder er ikke lekkasjesikret med avrenning til avløp.

Det bør etableres tilfredsstillende el-tilkobling etter gjeldende forskrift.

Vannstoppeventil på bereder anbefales etablert.

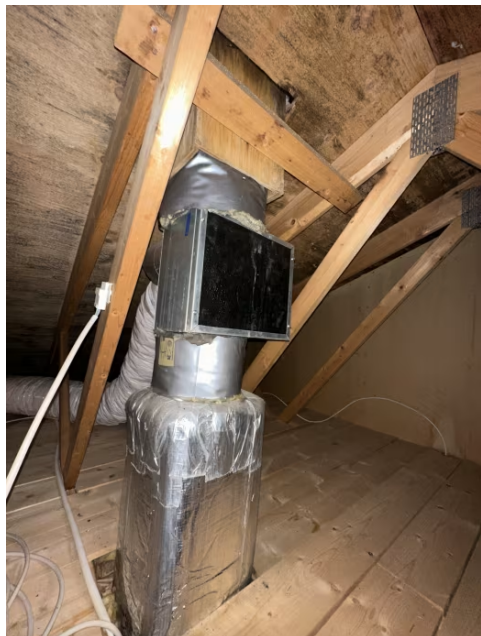
## 6.14 Ventilasjon

Det er manglende tilluftspalte ved dører slik at ventileringen av boenheten ikke fungerer som tiltenkt.

Tilluftspalte ved dører anbefales etablert for optimal ventilering.

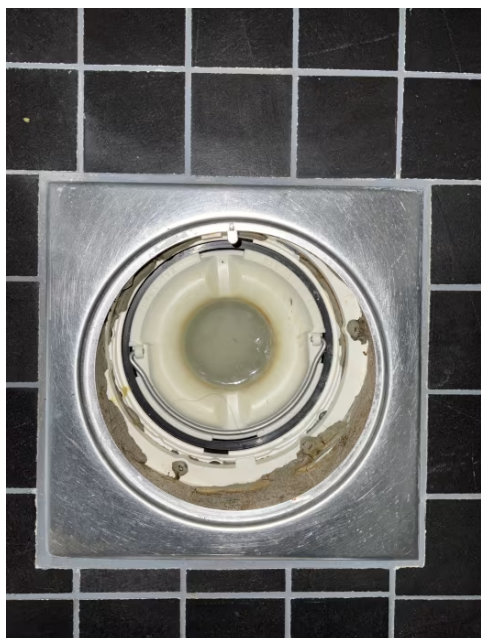
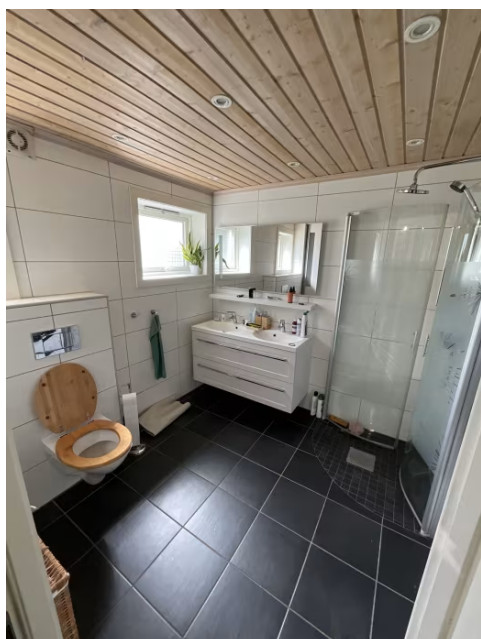
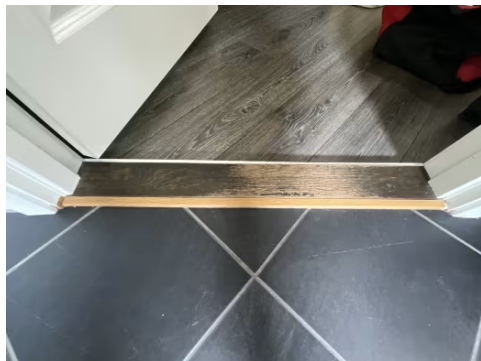
## 6.15 Våtrom: Bad

Målt høydeforskjell fra topp flis ved dør til topp sluk på 25 mm. Varierende fallforhold i dusjsonen og utenfor dusjsonen. Ingen synlig membran ved terskel.

Det registreres feil utførelse av membran/slukmansjett ved sluk. Denne er ikke ført tilfredsstillende inn under hele klemringen.

Det er mulighet for at det kan forekomme vannlekkasje på våtrommet hvor vann ikke vil gå til sluk. Mindre riss i en flis på gulv.

| Det er fuktskader pga vannsøl, på baderoms innredningen. | |

For å få tilstandsgrad 0 eller 1 må tettesjiktet skiftes ut, men tidspunktet for når dette er nødvendig er vanskelig å si noe om.

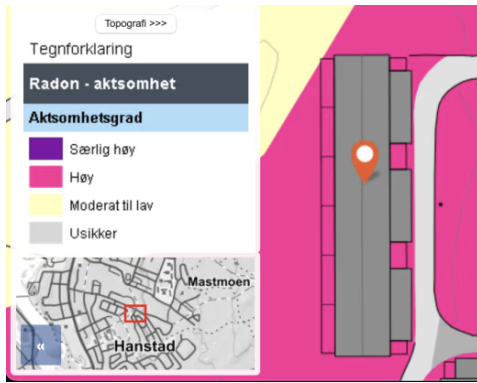
## 6.17 Øvrig: Radon

Det er ikke foretatt radonmålinger. Bygget er heller ikke utført med radonsperre.

Ved kartsider fra NGU er det angitt at eiendommen ligger i område med høy radonaktivitet. Ingen opplysninger angående radonmålinger.

Det bør gjennomføres radonmålinger. Anbefaler ytterligere undersøkelser.
