# Tilstandsrapport

Enebolig

Steinvegen 37, 7716 STEINKJER

Befaringsdato: 05.08.2025

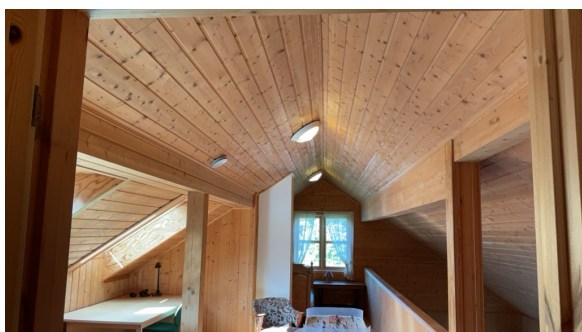
Takkonstruksjonen er i all hovedsak en lukket konstruksjon, uten muligheter for nærmere kontroll.  
Bærende konstruksjoner, samt oppbygging av isolering og lufting er ikke kjent.  
Eventuell feil oppbygging av konstruksjonen kan medføre kondens og fuktproblemer.  
Luke i en knevegg, leder til kott med ventilasjonsaggregat, synlig plast og mineralull i yttertak.

Ingen utslag ved tilfeldige fuktmålinger ved befaringen.

- Det må gjennomføres ytterligere undersøkelser.

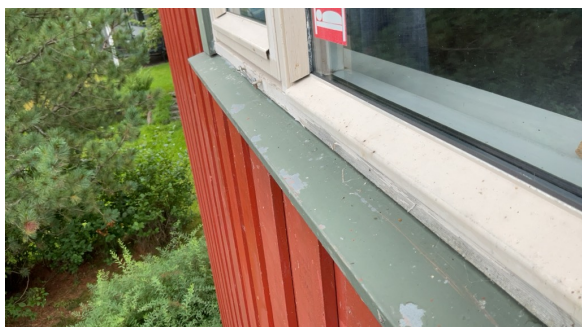
## Vinduer

Vinduer er i all hovedsak en kombinasjon av åpningsvinduer og fastkarmen, med 2-lags isolerglass fra byggeåret.

Det ble ikke registrert punkterte vinduer på befaringsdagen. Det gjøres oppmerksom på at punkterte vinduer tidvis kan være svært vanskelig å avdekke og at punktering er påregnelig som følge av aldringslitasje.  
Det er registrert fuktmerker/malingsavskallinger i vinduskarmen.  
Værslitasjer.

Løpende vedlikehold og lokale utbedringer.

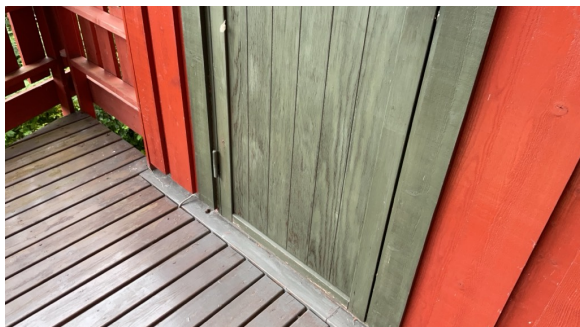
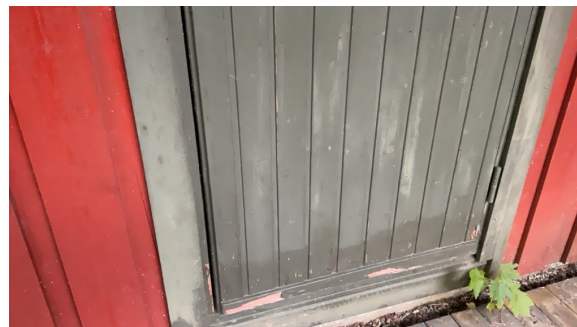
## TG 2 Balkonger, terrasser og rom under balkonger

Altan fundamentert med støpte pilarer, oppbygd med et trebjelkelag og spaltegulv av terrassebord.

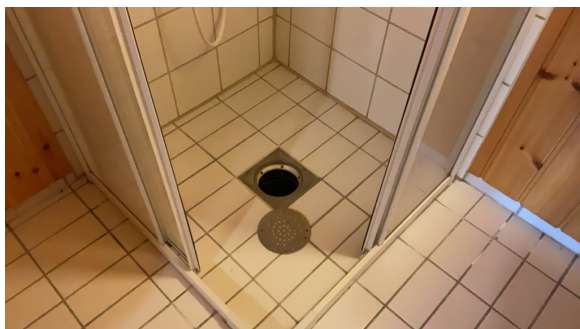
### SOKKEL > BAD

Estimat hensyntar ikke gulvvarme mm.

**Kostnadsestimat: 50 000 - 100 000**

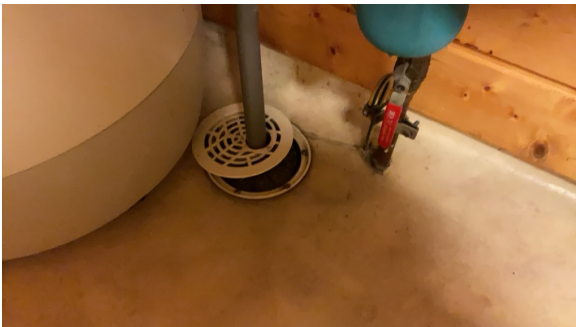
## SOKKEL > VASKEROM

Alder og byggemåte tilsier at det ikke kan garanteres mot skader og lekkasjer. Bruken og brukerfrekvensen har også betydning

Riss i flisfuger i dusj, svertesopp i silikonefuger.

Svake til middels utslag ved fuktsøk på gulv ved sluk.

**Kostnadsestimat: 100 000 - 300 000**
