# Tilstandsrapport

Fritidsbolig

Langvassveien 90, 8615 SKONSENG

Befaringsdato: 07.06.2024

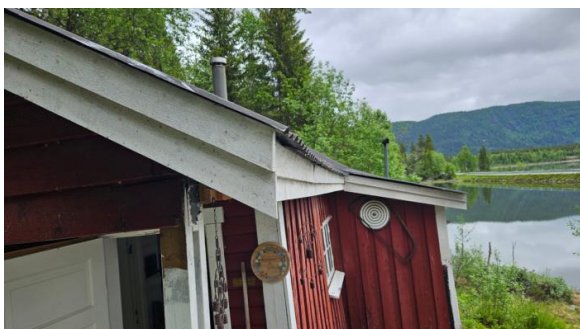
Det er registrert skjevheter i takkonstruksjonen.

Det bør gjøres nærmere undersøkelser angående skjevheter i takkonstruksjonen.

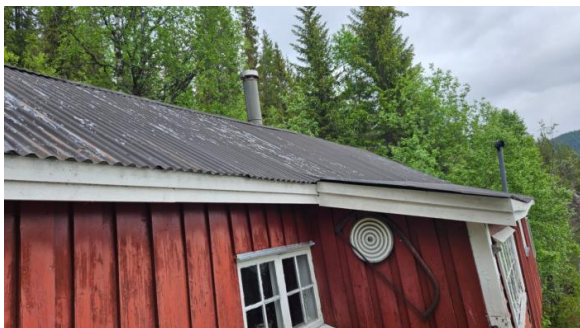
Det er ikke montert takrenne og nedløp.

Det bør monteres takrenner og nedløp, samt etablere bortledning av vann.

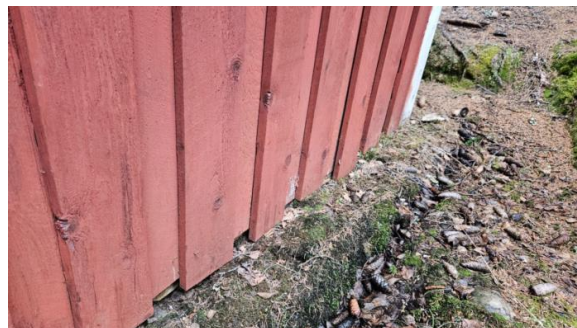
Manglende bortledning av vann fra tak.

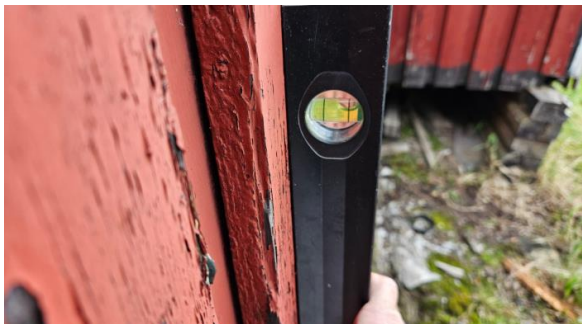
- Det er påvist fuktskader i veggkonstruksjonen.
- Det er påvist råteskader i veggkonstruksjonen.
- Konstruksjonene har skjevheter.

Skjevheter i vegg konstruksjon.

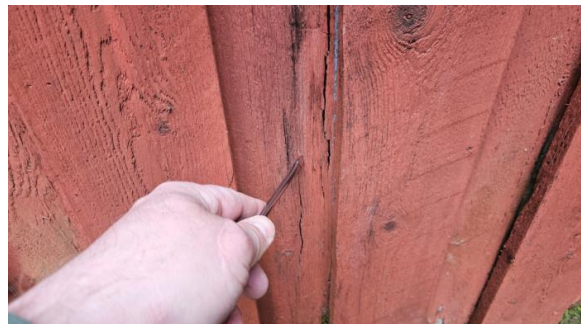
Det er påvist råteskader i kledning.

Råteskadet kledning.

Råteskadet kledning bør skiftes.

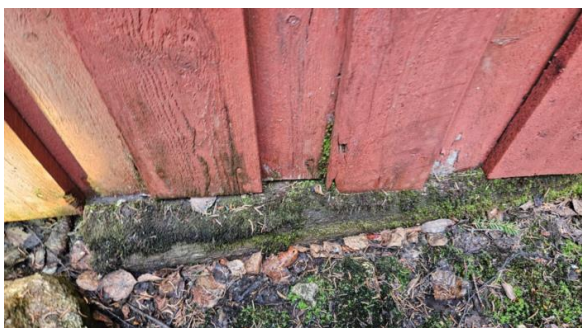
Det er påvist kledning som står ned i terreng ved fasade nord-vest, som har noe fuktopptrekk.

Bordkledning som går helt ned i terreng.

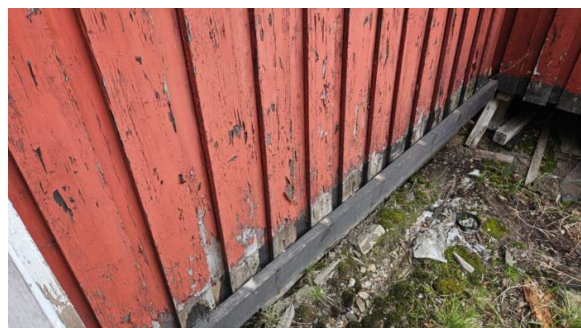
Værslitt/påbegynte råteskader i kledning

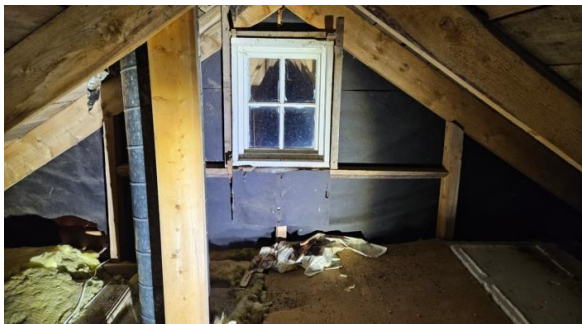
Bør etableres inspeksjons mulighet til tilbygddel.

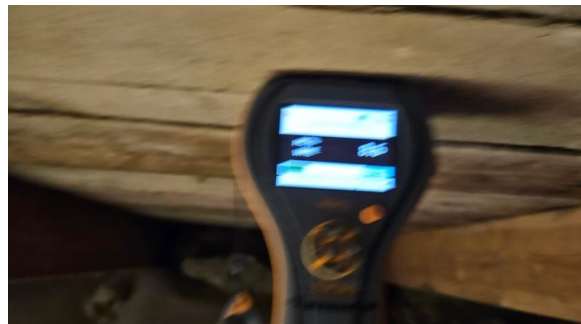
Det ble fuktmålt ved befaring, ingen forhøyede verdier ble registrert.

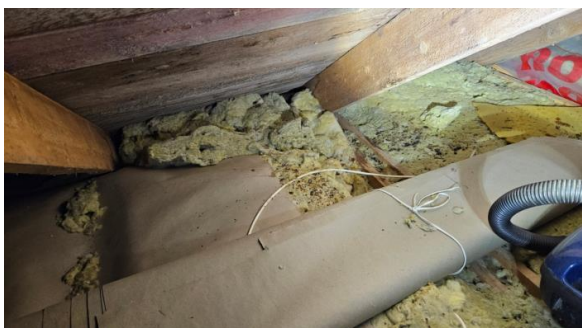
Spor av mus og røyskatt, isolasjonen bærer preg på at de har vært der en stund.

Det bør gjøres nærmere undersøkelser angående skadedyr på kaldloft.

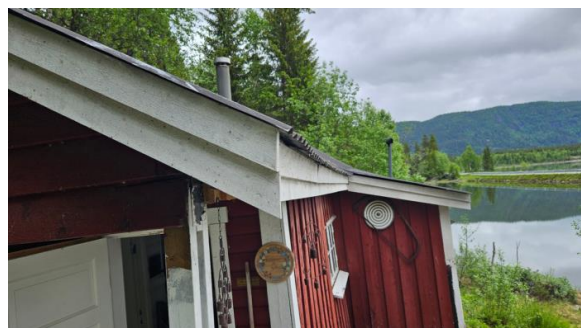
Skjevheter i takkonstruksjonen.

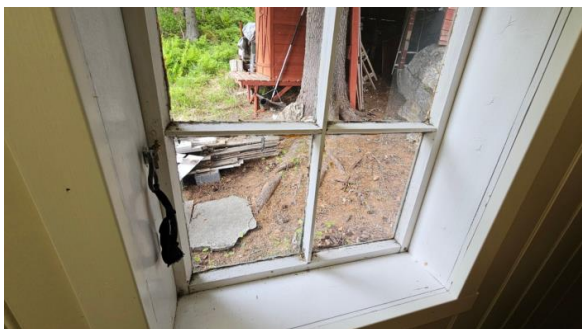
Sprukket glass i vindu i entre.

Det bør påregnes overflatebehandling og bytting av enkelte vinduer.

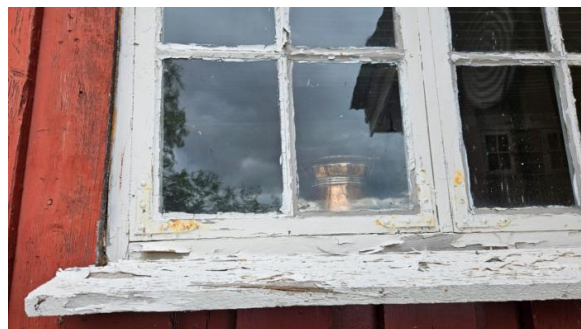
- Kondensering på enkelte glass har medført fuktskader i treverk som kan medføre utskiftningsbehov av enkelte vinduer.

Påbegynte råteskader i vindu.

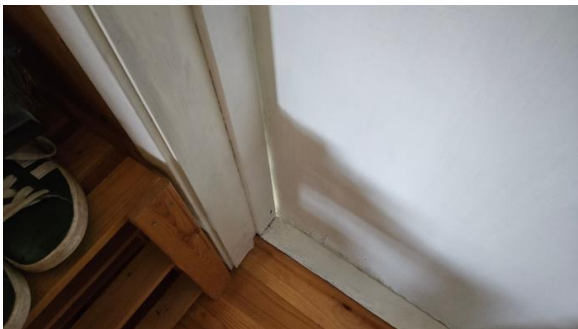
- Det er påvist dør(er) med fukt/råteskader.
- Det er påvist dører som er vanskelig å åpne eller lukke.
- Det er påvist utetthet/åpning mellom dørblad og dørkarm. Dvs. at kald trekk kan oppstå.
- Karmene i dører er værslitte utvendig og det er sprekker i trevirket.

Dør tetter ikke mot karm (hoveddør),

- Døren(e) står foran utskiftning.

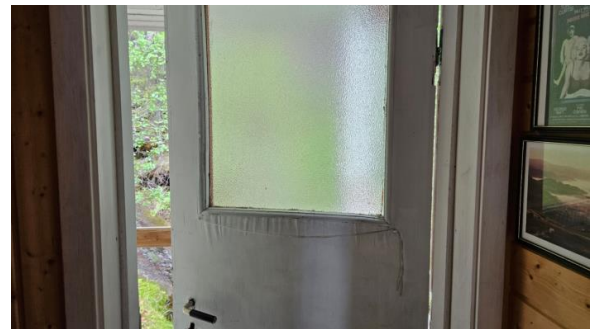
Fuktsvell i dør (bakside).

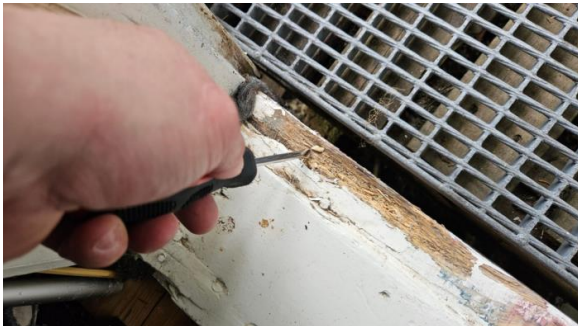
Råte i dørterskel.

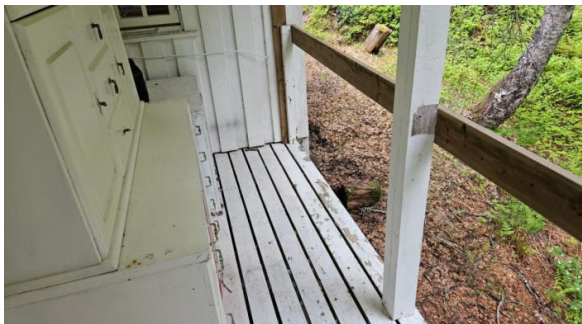
Manglende rekkverk på baksiden.

- Rekkverk må monteres for å lukke avviket.

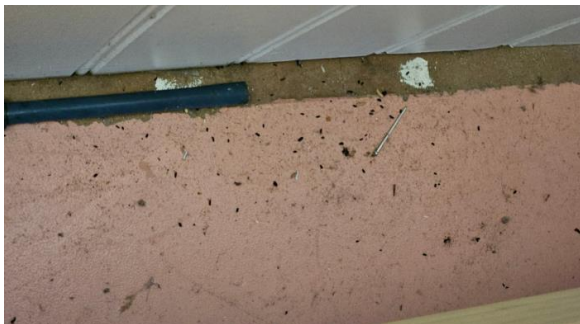
Spor av mus.

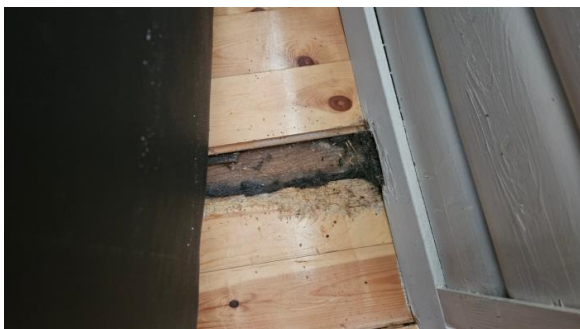
- Målt høydeforskjell på over 20 mm innenfor en lengde på 2 meter. Tilstandsgrad 3 gis med bakgrunn i standardens krav til godkjente måleavvik.
- Målt høydeforskjell på over 30 mm gjennom hele rommet. Tilstandsgrad 3 gis med bakgrunn i standardens krav til godkjente måleavvik.

Stor glippe mellom gulvbord i stue.

Det bør gjøres nærmere undersøkelser angående gulv som har godt fra hverandre.

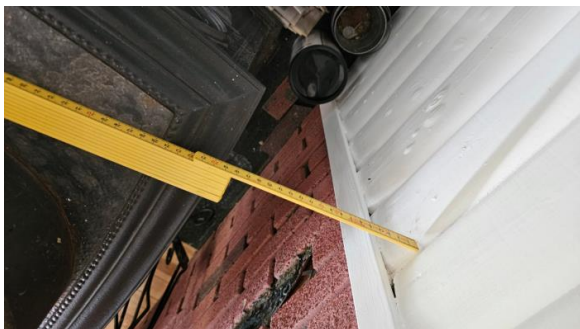
Ildsted står for nært brennbart materialer.

- Større avstand til brennbart materiale må lages.

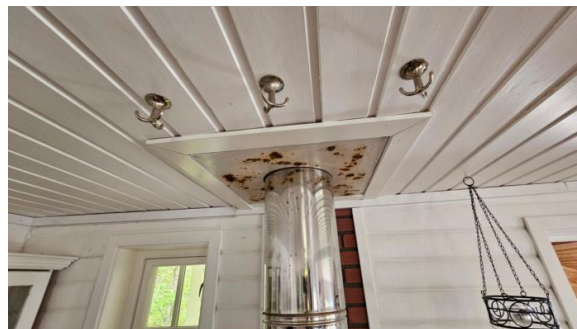
Det er på vist rustdannelse i beslaget i innvendig himling.

Rustdannelse på beslag i himling.

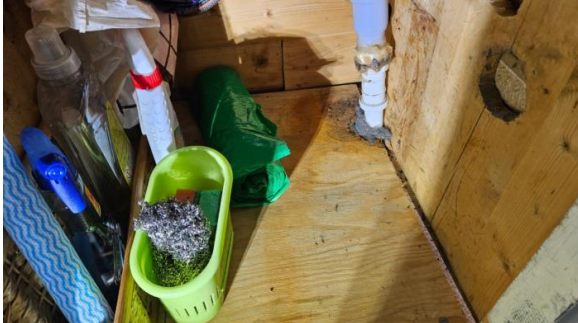
Kontroll av røropplegg, spor av mus.

Det bør gjøres nærmere undersøkelser angående spor av mus.

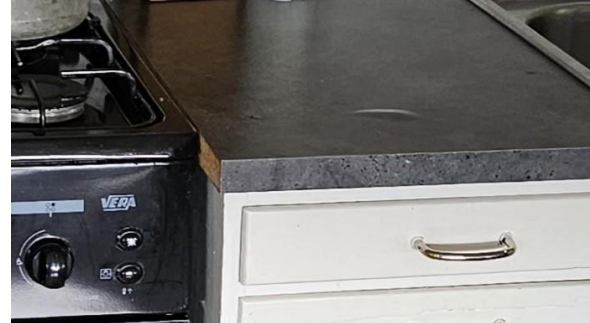
Mangler kant laminering på benkeplate og boble i benkeplate.

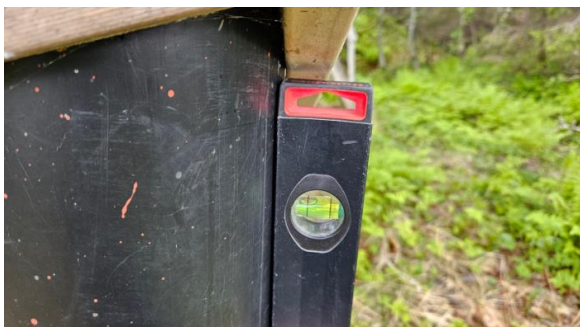
Skjevheter i pilarer.

Det må påregnes nærmere undersøkelser og utbedring angående pilarer, jernbanesviller og provisoriske understøttelser.

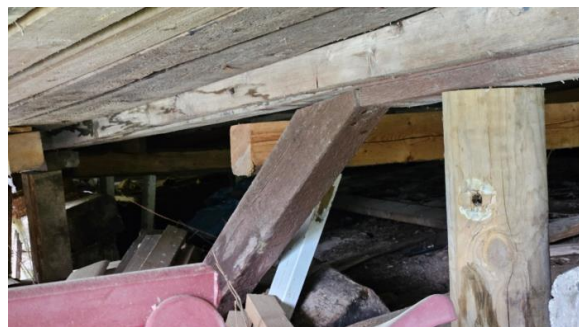
Provisoriske understøttelser

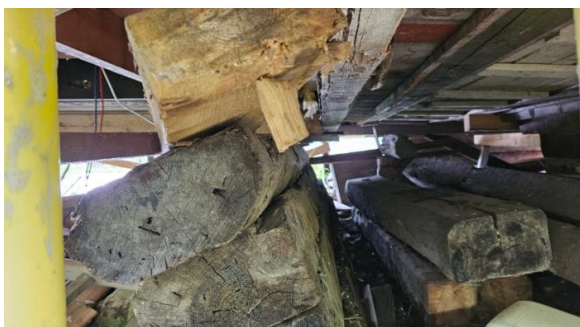
Skjevheter i understøttende jernbanesviller.

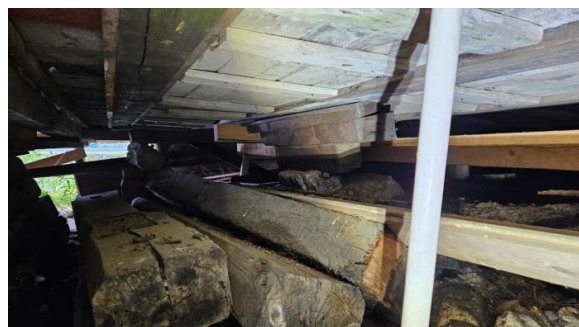
Understøttende jernbanesviller har falt ned.
