Tilstandsrapport

Boligbygg med flere boenheter

Setesdalsveien 66 C, 4617 KRISTIANSAND S

Befaringsdato: 15.04.2026

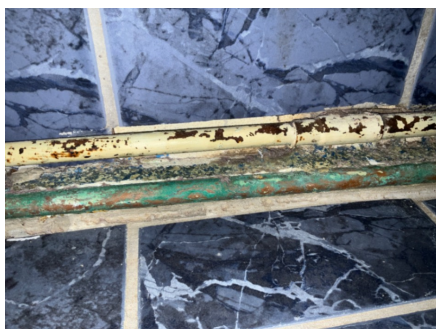
- Det er påvist at noen fliser har bom (hulrom under).
- Det er vindu/dør med ikke fuktbestandige materialer i våtsonen (ved vask, dusj, badekar, osv.), løsningen eller byggematerialet er uegnet.

Mangler fliser bak rørene.

- Selv om bom eller hullyd ikke alltid er et umiddelbart problem, bør det overvåkes nøye før eventuell utvikling i sprekker i flisfuger e.l. oppstår. Dette må en foreta tiltak for, for å begrense utviklingen.

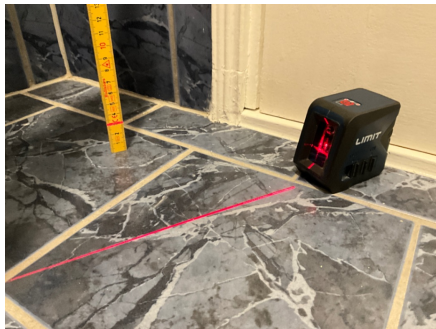
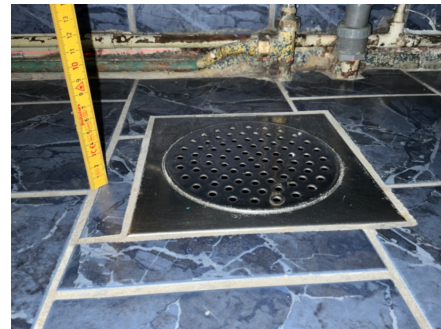
- Det er påvist at høydeforskjell fra topp slukrist til gulv/synlig topp membran ved dørterskel er mindre enn 25 mm.

- Krav til fall er ikke oppfylt og gulvet er tilnærmet flatt (har ikke motfall).

- Et bad med manglende/reduert fall til sluk blir mindre funksjonelt og sikkert for brukeren. Dette kan medføre stående vann på gulvet, vann som ikke ledes effektivt til sluket, økt risiko for at vann renner ut av rommet og redusert sklisikkerhet på gulvet.

Våtrom uten oppkant ved dør og med utilstrekkelig fall til sluk har økt risiko for at vann kan renne ut av rommet ved lekkasje eller utilsiktet vannsøl. Dette kan medføre fuktskader i tilstøtende rom og bygningskonstruksjoner.

Ved eventuell renovering av våtrommet anbefales det å etablere tilfredsstillende fall mot sluk samt tilstrekkelig høydeforskjell mellom topp membran ved dørterskel og sluk i henhold til gjeldende anbefalinger.

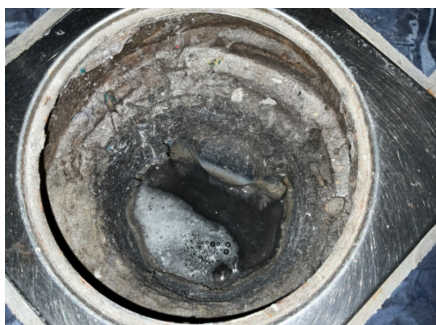
- Membran kan ikke konstateres (ikke synlig og det foreligger heller ikke dokumentasjon).
- Mer enn halvparten av forventet brukstid er passert på membranløsningen.
- Mer enn halvparten av forventet brukstid er passert på slukløsningen.

Dokumentasjon på fagmessig utførelse foreligger ikke.

Det er ikke registrert synlige tegn til lekkasje eller fuktskade ved befaring. Hulltaking og fuktmåling i tilstøtende konstruksjon viste normale verdier. Manglende dokumentasjon på utførelse medfører redusert forutsigbarhet knyttet til membranens utførelse, detaljer rundt slukt og forventet levetid. Smøremembran er erfaringsmessig mer utsatt for utførelsesfeil enn prefabrikkerte membransystemer, særlig i overgang mot sluk. Tilstandsgrad 2 settes på bakgrunn av manglende dokumentasjon og alder, samt behov for økt oppfølging i videre brukstid.

Sprekker i membran oppstår typisk i overgang mellom sluk og gulv, deler av dette området er dekket av fliselim og fugemasse og er ikke tilgjengelig for kontroll. Hull i dette område vil kunne føre til skader i konstruksjonen.

- Overvåk tilstanden jevnlig. For å få tilstandsgrad 0 eller 1 må tettesjiktet skiftes ut, men tidspunktet for når dette er nødvendig er vanskelig å si noe om.
- Det er viktig å merke seg at levetiden til en membran varierer basert på kvalitet, installasjon og bruk. Eldre membraner kan bli sprø og sprekke opp, noe som fører til at de mister sin vanntettende funksjon. Dette kan resultere i vannlekkasjer gjennom vegger og gulv og fuktskader.

Det anbefales jevnlig visuell kontroll av fuger, slukovergang og gjennomføringer. Ved fremtidig oppussing bør full utskifting av membran og sluk vurderes.

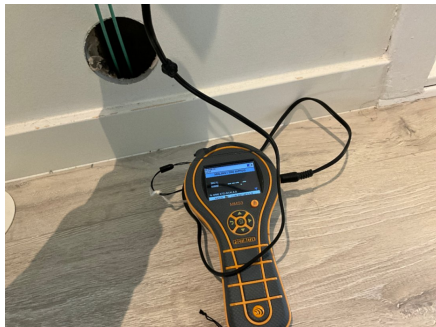
Hulltaking er foretatt uten å påvise unormale forhold. Hulltaking er foretatt i gangen bak våtsone for dusjen.

Hulltaking gir begrenset adgang til visuell kontroll/måling av et lokalt område på badet, og det kan dermed ikke med sikkerhet utelukkes at det foreligger skjulte avvik eller skader i øvrige deler av konstruksjonen.
