# Tilstandsrapport

Handelsvegen 28, 2040 KLØFTA

Befaringsdato: 22.04.2025

Rapportdato: 01.05.2025

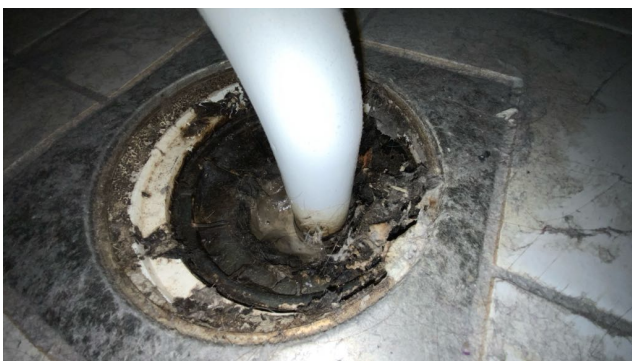
- Det er påvist at høydeforskjell fra topp slukrist til gulv/synlig topp membran ved dørterskel er mindre enn 25 mm.
- Det er påvist avvik i fallforhold til sluk i forhold til krav i forskrift på byggetidspunktet.

Kontroll av sluk.

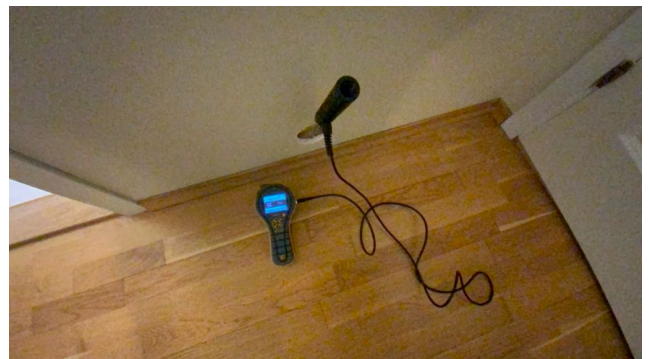
Hulltaking er foretatt uten å påvise unormale forhold. Hulltaking er foretatt ved/i Entré.

Utført hulltaking.

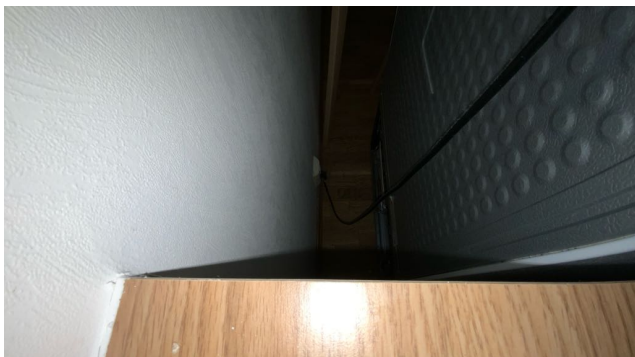
Kontroll bak kjøleskap. Ingen tegn til fuktskader på befaringsdagen.

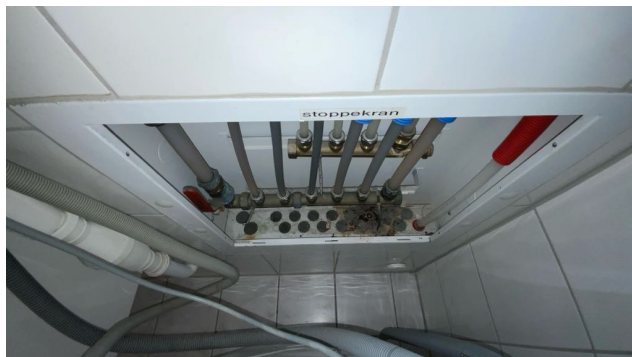
Besiktigelse av røropplegg.
