# Tilstandsrapport

Kjedehus

Gjestrumvegen 69 A, 2846 BØVERBRU

Befaringsdato: 28.03.2025

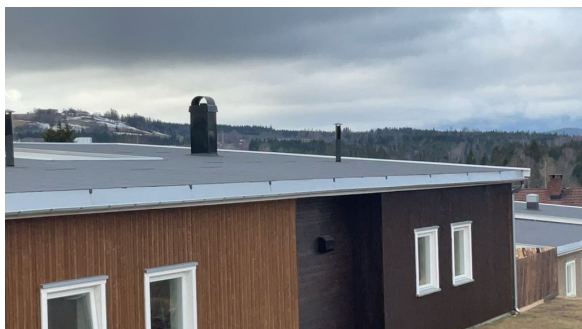
### TG 1 Nedløp og beslag

Utvendige beslag, takrenner og nedløp i metall. Vindskier og toppbord i treverk. Takrenner, nedløp og beslag med normal bruksslitasje. Det bemerkes at kontrollen ble utført fra bakkenivå. Ingen store avvik ble registrert, bortsett fra normal bruksslitasje. Det var oppholdsvær på befaringsdagen, slik at renner og nedløpsrørens funksjon var vanskelig å stadfeste med sikkerhet. Det er behov for jevnlig kontroll av eldre takrenner, nedløpsrør og beslag. Takvann ført til terreng med enkelt utkast.

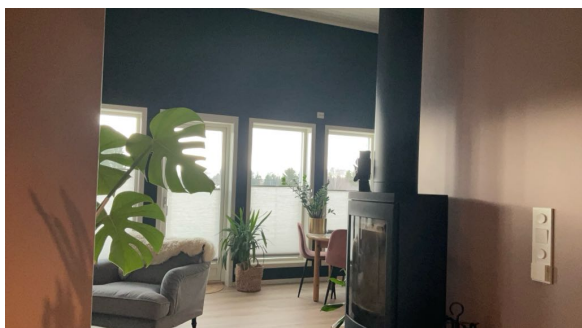
## TG 1 Etasjeskille/gulv mot grunn

Bygningen har støpt gulv på grunnen. Det er normalt at gulvoverflater kan være/er utsatt for slitasje. Det kan derfor være enkelte skader/slitasjer som betraktes som mindre overflateskader. Slike skader blir derfor ikke spesifisert, vurdert eller bemerket. Det kan stedvis oppleves noe svikt/ujevnheter i gulvoverflatene. Dette er ikke unormalt da gulvene er lagt flytende. Skjevheter og høydeforskjeller i etasjeskillere er kontrollert med krysslaser. Det er ikke funnet nevneverdige avvik, kun mindre høydeforskjeller på ca. 5-15mm. gjennom stuen er registrert. Lokale større avvik kan likevel påregnes. Dette er ikke unormalt i denne type boliger. Etasjeskillerne synes å oppfylle sin tiltenkte funksjon.

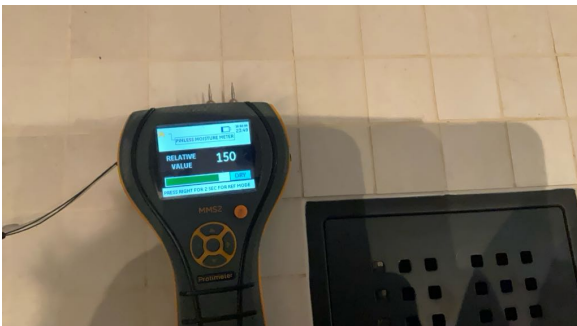
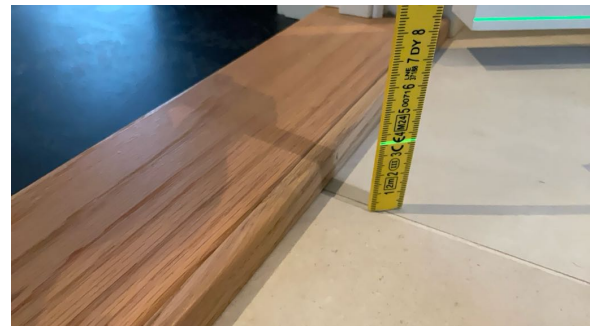
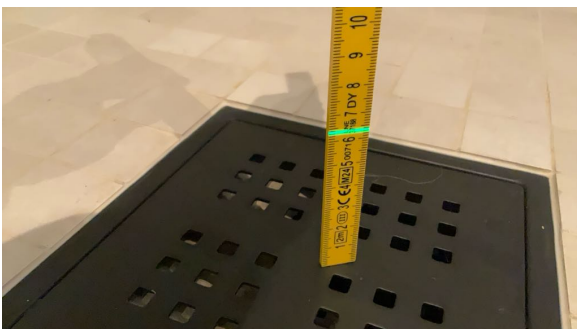
## ETASJE > BAD

Plastsluk. Merk at kontroll av våtrom er visuell kontroll med overflatesøk med fuktindikator i våtsone, gjenstander er ikke flyttet på og det er utført måling av fall fra terskel til topp sluk. Der dokumentasjon på utførelse og oppbygging er forevist blir det kommentert.
