# Tilstandsrapport

Enebolig

Nesveien 403, 1960 LØKEN

Befaringsdato: 09.04.2025

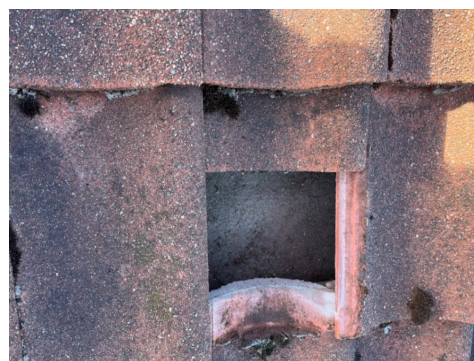
Ru enkelkrummet takstein med papp undertak.

- Overvåk tilstanden jevnlig. For å få tilstandsgrad 0 eller 1 må tekkingen skiftes ut, men tidspunktet for når dette er nødvendig er vanskelig å si noe om.
- Når taktekking og undertak begynner å bli gamle, øker risikoen for lekkasjer, noe som kan føre til omfattende og kostbare reparasjoner av underliggende konstruksjoner dersom en ikke foretar tiltak på konstruksjonene før dette oppstår.

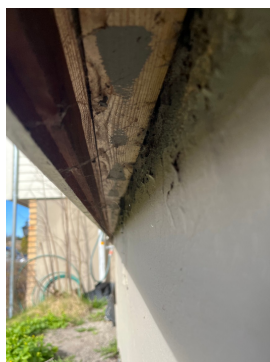
Iht. SINTEF Byggforsk skal kledning med to-trinns tetning ha luft- og dreneringsspalte for bl.a. at fuktighet kan tørke ut fra baksiden av kledningen.

Det er ikke synlig lufting bak kledning.

- Det bør foretas tiltak for å bedre lufting av kledningen.
- Uten tilstrekkelig lufting bak bordkledningen kan fuktighet som trenger inn bak bordene eller gjennom veggen innenfra ikke tørke opp. Dette skaper ideelle forhold for råtesopp og muggvekst.

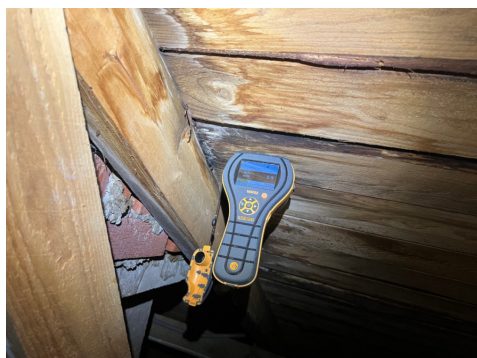
- Det er påvist fuktskjolder/skader i takkonstruksjonen.

Enkelte fuktmerker ved pipegjennomføring, det ble ikke målt unormal fukt i dette området.

Fuktmåling viste ca. 10 %, som er normalt.

Området bør holdes under oppsikt og foreta en nærmere kontroll av pipebeslag.

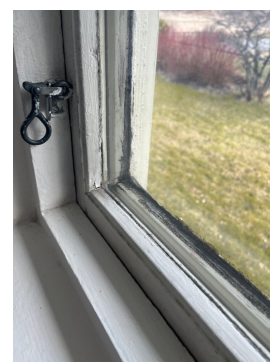
Eldre vinduer har slitasje.

Det bør påregnes at eldre vinduer nærmer seg utskifting.

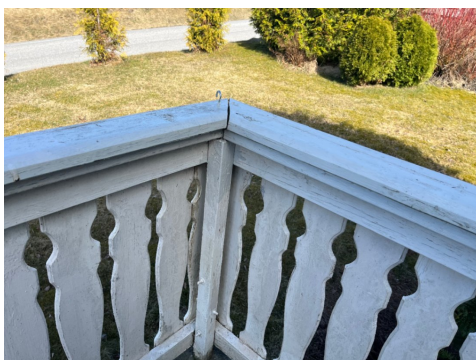
Rekkverk bør utbedres og behandles.

Det bør legges nytt tettesjikt på terrasse, selv om det ikke er synlig fukt i garasje på befaringstidspunktet.  
Rekkverk bør utbedres og behandles.

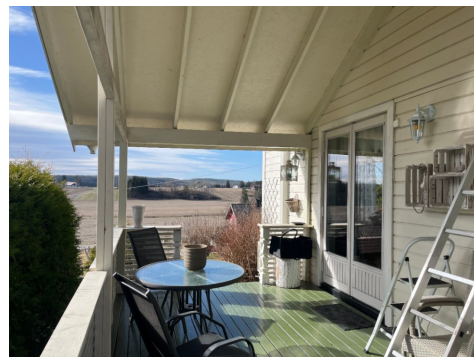
Veranda.

- Det er ikke krav om utbedring av åpninger i rekkverk til dagens forskriftskrav.
- Det er ikke krav om utbedring av rekkverkshøyde opp til dagens forskriftskrav.

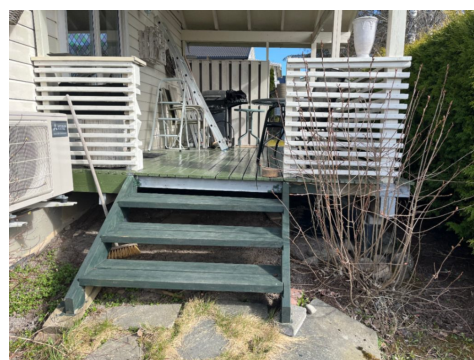
Trapp til veranda.

Krav til rekkverk/håndløper er for å hindre fallskader i trapp.

- Rekkverk må monteres for å lukke avviket.

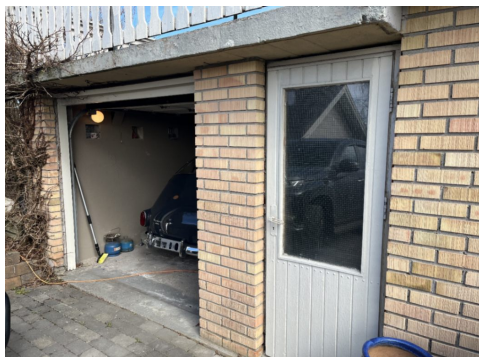
arasje.

Det er slitasje på gulv og riss/sprekker i mur.

Riss og sprekker bør holdes under oppsikt for eventuell utvikling.

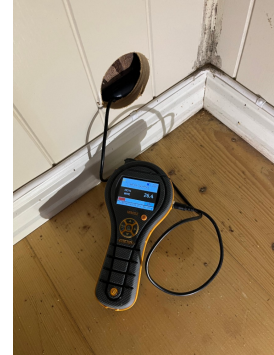
Det er utført fuktsøk på utsatte steder og foretatt hulltaking i utforet yttervegg i peiseste mot sør, fuktmåling i trevirke viste 26 %, som er høy fuktighet.

Hulltaking i utforet yttervegg i peisestue mot sør, fuktmåling i trevirke viste 26 %, som er høy og skadelig fukt.

Treverk skal ha fuktinnhold lavere enn 15 vektprosent. I treverk med fuktighet over 17 vektprosent øker faren for råte og muggsoppvekst dramatisk. Hvis fuktinnholdet ligger over 20 vektprosent, er allerede muggsoppen dannet. Fibermetningsgrad for treverk er 28 vektprosent. Det er gitt TG2 og ikke TG3, da det ikke er påvist skader, men det må likevel utføres tiltak.

Fuktmåling i utforet vegg viste skadelig fukt.

Kostnadsestimat er kun for videre undersøkelser og ikke eventuell oppbygging.

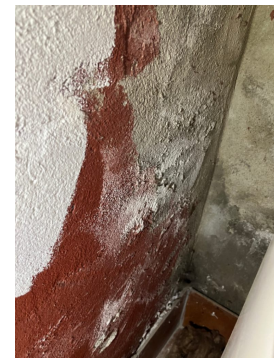
Stedvis saltutslag og løs puss på åpne murvegger mot øst, som er tegn på fuktgjennomtrenging fra terreng.

Fukt i nedkant av utforede vegger kan komme av fukt fra grunn og trenger nødvendigvis ikke komme av svikt med drenering. Det bør hensyntas ved valg av løsning og bruk at kjeller kan bli utsatt for fukt fra grunn eller terreng.

Saltutslag på vegger.

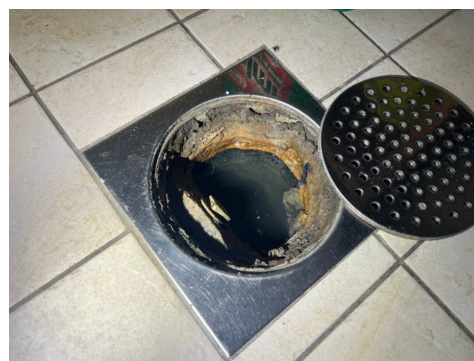
- Det er påvist mangelfull/feil utførelse rundt rørgjennomføringer e.l. som gir fare for fukt i konstruksjonen i våtsone.
- Membran kan ikke konstateres (ikke synlig og det foreligger heller ikke dokumentasjon).
- Mer enn halvparten av forventet brukstid er passert på membranløsningen.

Sluk på vaskerom.

- Overvåk konstruksjonen jevnlig. For å få tilstandsgrad 0 eller 1 må løsningen utbedres, men tidspunktet for når dette er nødvendig er vanskelig å si noe om.
- Konsekvensen er at det kan oppstå fuktskader i konstruksjonen bak overflatematerialet. Vann kan trenge inn gjennom utette rørgjennomføringer og forårsake fuktskader ved fukttilførsel gjennom enten bruksvann eller lekkasjevann.
- Det er viktig å merke seg at levetiden til en membran varierer basert på kvalitet, installasjon og bruk. Eldre membraner kan bli sprø og sprekke opp, noe som fører til at de mister sin vanntettende funksjon. Dette kan resultere i vannlekkasjer gjennom vegger og gulv og fuktskader.

Grunnet alder og usikkerhet ved tettesjikt på gulv, bør det påregnes at gulv og tettesjikt fornyes.

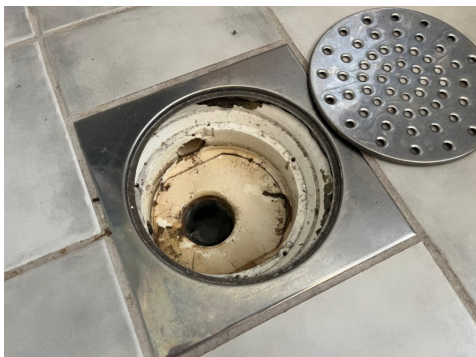
Det er fall mot sluk og eventuelt lekkasjevann vil bli ledet til sluk, sluk må rengjøres jevnlig for å unngå skade ved eventuelt lekkasjevann.

Sluk uten synlig membran og klemring.

- Andre tiltak:
- Overvåk tilstanden jevnlig. For å få tilstandsgrad 0 eller 1 må tettesjiktet skiftes ut, men tidspunktet for når dette er nødvendig er vanskelig å si noe om.
- Det må gjøres nærmere undersøkelser. Manglende membran/tettesjikt medfører risiko for lekkasjer og fukt i konstruksjonen.

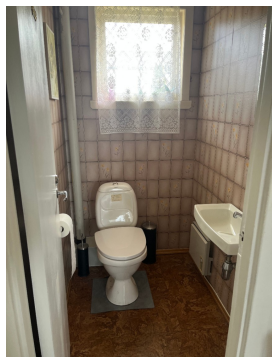
Toalettrom.

- Toalettrom har kun naturlig avtrekk fra rommet, NS 3600 krever mekanisk avtrekk for å kunne gi TG 0/1.
- Det er avvik:

Himlingsplate ved avtrekksventil har fuktskade.

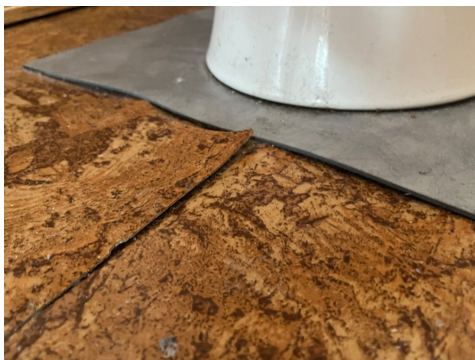
Vinyfliser har løsnet.

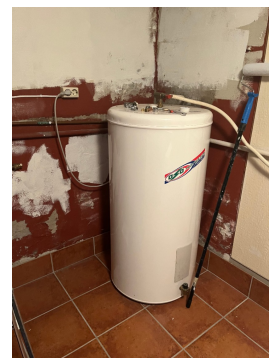
Varmtvannsbereder.

Årsaken til direkte el-tilkobling er å unngå risiko for varmegang og brann.

- Det er ikke behov for utbedringstiltak siden tanken fungerer i dag, men ut ifra alder kan skader plutselig oppstå på eldre tanker.
- Det bør etableres tilfredsstillende el-tilkobling etter gjeldende forskrift.

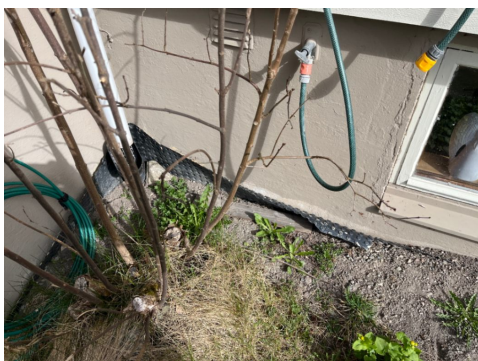
- Det er påvist andre avvik:
- Det er ut ifra observasjoner konstatert at drenering/tettesjikt har funksjonssvikt/svært begrenset effekt.

På grunnlag av påvist fukt i underetasje og alder er det vurdert at drenering og tettesjikt har begrenset effekt.

Det er manglende tetningslist på grunnmursplast og kan føre til vann trenger inn mellom grunnmursplast og grunnmur, som igjen kan føre til fuktskader i kjellere.

Manglende tetningslist på grunnmursplast.

Det må etableres drenering/fuktsikring rundt bygning for å minske fukt og skader i kjeller.

Det må etableres tetningslist på grunnmursplast over terreng, for å hindre unødig fukt i kjellere.

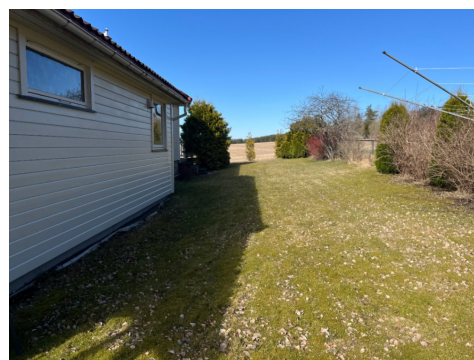
Flatt eller fall mot bygning kan være en medvirkende årsak til fukt i kjeller.

Terrenget heller mot bygning fra øst.

Terreng rundt byggverk må planeres med fall utover. Fallet må være minimum 1:50 i en avstand på minimum 3 meter fra vegglivet. (dvs. jevnt fall på 6 cm, 3 m fra vegglivet.) Iht. dagens krav.
