Nesveien 403, 1960 LØKEN

**Stor, familievennlig enebolig over to plan og med to garasjer, landlig utsikt og fine uteplasser.**

Befaringsdato: 09.04.2025

# Tilstandsrapport

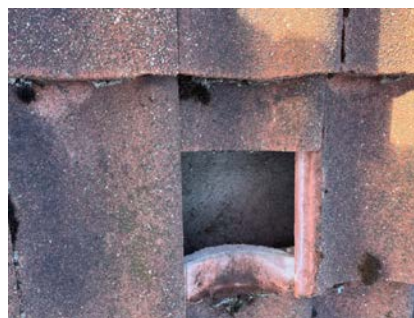
Taktekking av ru betongtakstein. Undertak av rupanel og papp, iht. stikkprøver. Besiktiget fra takstige og møneloft. Punktet må sees i sammenheng med Takkonstruksjon/Loft. Vurdering av avvik: Mer enn halvparten av forventet brukstid er passert på taktekkingen. Mer enn halvparten av forventet brukstid er passert på undertak. Ukjent alder på tekking, det er vurdert at halvparten av forventet brukstid er passert. Normal forventet brukstid på betongtakstein og undertak er ca. 50 år.

Ru enkelkrummet takstein med papp undertak.

- Overvåk tilstanden jevnlig. For å få tilstandsgrad 0 eller 1 må tekkingen skiftes ut, men tidspunktet for når dette er nødvendig er vanskelig å si noe om.
- Når taktekking og undertak begynner å bli gamle, øker risikoen for lekkasjer, noe som kan føre til omfattende og kostbare reparasjoner av underliggende konstruksjoner dersom en ikke foretar tiltak på konstruksjonene før dette oppstår.

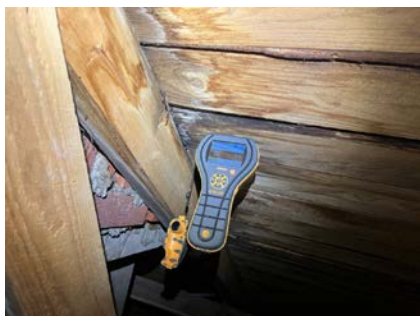
Saltak med plassbygde W-takstoler og ventilert møneloft (loft over etasje) med innvendig tilgang. Isolert med ca. 20 cm. Begrenset innsisert kun der det er gulv. Punktet må sees i sammenheng med Takteking. Vurdering av avvik: Det er påvist fuktskjolder/skader i takkonstruksjonen. Enkelte fuktmerker ved pipegjennomføring, det ble ikke målt unormal fukt i dette området.

Fuktmåling viste ca. 10 %, som er normalt.

Området bør holdes under oppsikt og foreta en nærmere kontroll av pipebeslag.

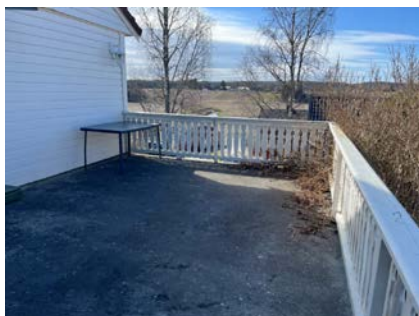
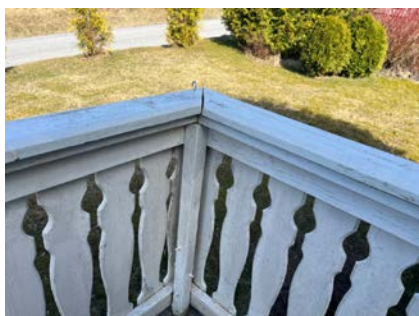
Takterrasse.

Takterrasse over garasje har støpt plate og rekkverk av tre. Vurdering av avvik: Mer enn halvparten av forventet brukstid er passert på tettesjikt/membran. Rekkverket er for lavt i forhold til dagens krav til rekkverkshøyder. Det er ukjent tettesjikt på gulv, betongoverflate er slitt. Rekkverk har slitasje. Rekkverk er lavere enn dagens krav, som er 100 cm, så lenge terrassen/veranda er høyere enn 50 cm fra bakkenivå.

Rekkverk bør utbedres og behandles.

Det bør legges nytt tettesjikt på terrasse, selv om det ikke er synlig fukt i garasje på befaringstidspunktet.  
Rekkverk bør utbedres og behandles.

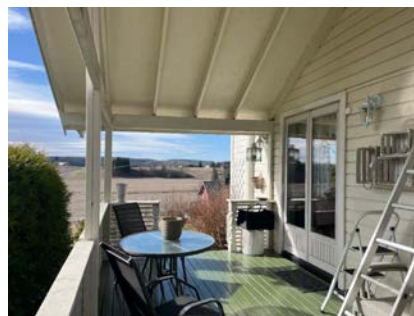
Veranda.

Overbygget veranda i trekonstruksjoner med spaltegulv, rekkverk og levegg av tre, fundamentert til støpte søyler med treklosser. Deler av veranda er over 50 cm fra bakkenivå og er vurdert etter dagens sikkerhetskrav. Veranda har noen skjevheter. Vurdering av avvik: Åpninger i rekkverk er ikke i henhold til krav i dagens forskrifter. Rekkverket er for lavt i forhold til dagens krav til rekkverkshøyder. Rekkverk er lavere enn dagens krav, som er 100 cm og åpninger større enn dagens krav, som er 2 cm for liggende spiler, så lenge terrassen/veranda er høyere enn 50 cm fra bakkenivå.

- Det er ikke krav om utbedring av åpninger i rekkverk til dagens forskriftskrav.
- Det er ikke krav om utbedring av rekkverkshøyde opp til dagens forskriftskrav.

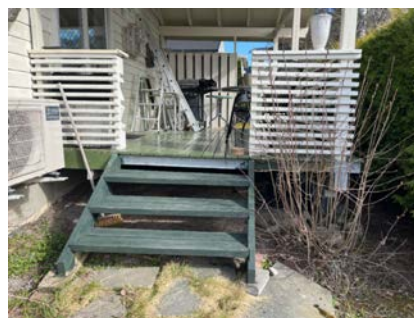
Trapp til veranda.

Tretrapp til veranda. Vurdering av avvik: Det er ikke montert rekkverk. Trapper forbundet med byggverk og høydeforskjell over 0,5 m til terreng skal sikres med rekkverk/håndløper på begge sider, iht. dagens krav.

Krav til rekkverk/håndløper er for å hindre fallskader i trapp.

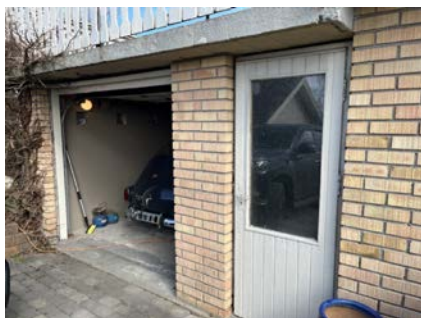
arasje.

Tilliggende garasje i murkonstruksjoner. Vurdering av avvik: Det er avvik: Det er slitasje på gulv og riss/sprekker i mur.

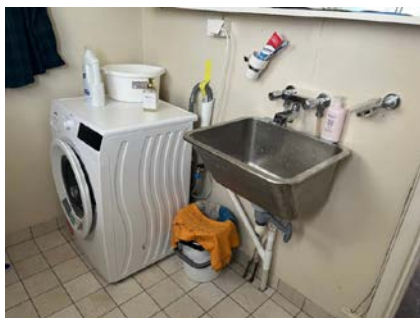
Vaskerom.

Sluk uten synlig membran eller klemring. Membran/tettesjikt på vegger er baderomsplater, under gulvfliser er det vurdert eldre belegg, uten at dette kan konstateres. Vurdering av avvik: Det er påvist mangelfull/feil utførelse rundt rørgjennomføringer e.l. som gir fare for fukt i konstruksjonen i våtsone. Membran kan ikke konstateres (ikke synlig og det foreligger heller ikke dokumentasjon). Mer enn halvparten av forventet brukstid er passert på membranløsningen. Det er ikke synlig membran eller tettesjikt i sluk og ved gjennomføringer på gulv.

Fliser på gulv med sokkel og gulvvarme. Det er fall mot sluk. Det er målt ca. 20 mm høydeforskjell på gulv ved dørterskel til topp slukrist. Vurdering av avvik: Det er påvist at høydeforskjell fra topp slukrist til gulv/synlig topp membran ved dørterskel er mindre enn 25 mm.

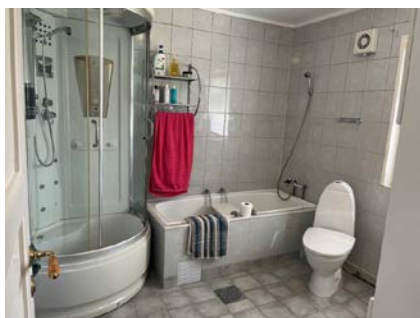
Bad 1. etasje.

Fliser på gulv med gulvvarme. Det er fall mot sluk. Det er målt ca. 15 mm høydeforskjell på gulv ved dørterskel til topp slukrist. Det er ikke målt fall under kabinett og badekar. Vurdering av avvik: Det er påvist at høydeforskjell fra topp slukrist til gulv/synlig topp membran ved dørterskel er mindre enn 25 mm. Vurdert etter dagens krav.

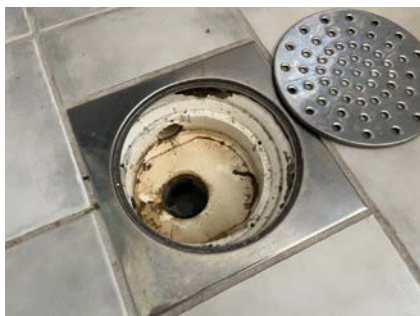
Plastsluk uten synlig membranmansjett og klemring. Det er direkte avløp under dusjkabinett og badekar, iht. eier. Ikke inspisert avløp grunnet manglende tilgang. Membran under og bak fliser er ikke kjent, da det ikke foreligger dokumentasjon. Vurdering av avvik: Membran kan ikke konstateres (ikke synlig og det foreligger heller ikke dokumentasjon). Mer enn halvparten av forventet brukstid er passert på membranløsningen. Tettesjiktet rundt sluket (klemring) er ikke utført fagmessig. Det er ikke synlig membran eller klemring i sluk, løsningen er ukjent. Fliser direkte på membran har normal brukstid på ca. 20 år.

Sluk uten synlig membran og klemring.

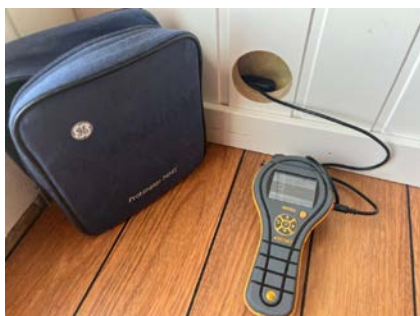
Hulltaking er foretatt i soverom mot våtsone til dusj.  
Fuktmåling i trevirke viste normale verdier.

Fuktmåling uten avvik.  
Ved målinger under 7,8 % vil displayet ikke vise resultat.

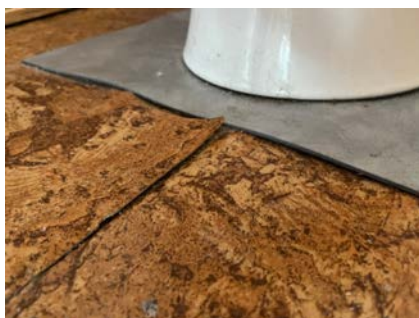
Toalettrom.

Toalettrom med vinylfliser på gulv, våtromstapet på vegger og tak-ess plater himling. Utstyr består av frittstående toalett og servant. Naturlig avtrekk og oppvarming med panelovn. Vurdering av avvik: Toalettrom har kun naturlig avtrekk fra rommet, NS 3600 krever mekanisk avtrekk for å kunne gi TG 0/1. Det er avvik: Vinylfliser har løsnet ved toalett. Himlingsplate ved avtrekksventil har fuktskade.

Vinyfliser har løsnet.

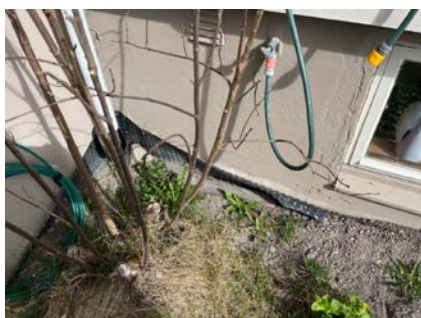
Eier opplyser at det ble drenert mot nord og øst for ca. 30 år siden. Det er synlig grunnmursplast enkelte steder. Punktet må sees i sammenheng 'Rom under terreng'. Vurdering av avvik: Det er påvist andre avvik: Det er ut ifra observasjoner konstatert at drenering/tettesjikt har funksjonssvikt/svært begrenset effekt. På grunnlag av påvist fukt i underetasje og alder er det vurdert at drenering og tettesjikt har begrenset effekt. Det er manglende tetningslist på grunnmursplast og kan føre til vann trenger inn mellom grunnmursplast og grunnmur, som igjen kan føre til fuktskader i kjellere.

Manglende tetningslist på grunnmursplast.

Det må etableres drenering/fuktsikring rundt bygning for å minske fukt og skader i kjeller. Kondens vann fra utedel til varmepumpe bør ledes vekk fra bygning. Det må etableres tetningslist på grunnmursplast over terreng, for å hindre unødig fukt i kjellere.

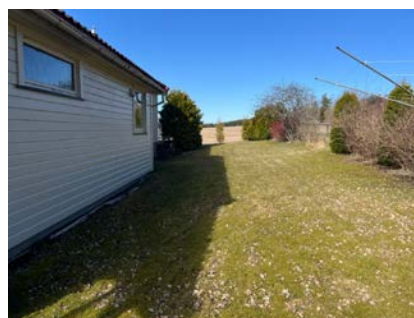
Bygningen ligger i et skrånet terreng. Det er fall mot bygning fra øst. Vurdering av avvik: Terrenget faller inn mot bygningen og det er maksimale forhold for vann inn mot muren. flatt eller fall mot bygning kan være en medvirkende årsak til fukt i kjeller.

Terrenget heller mot bygning fra øst.

Terreng rundt byggverk må planeres med fall utover. Fallet må være minimum 1:50 i en avstand på minimum 3 meter fra vegglivet. (dvs. jevnt fall på 6 cm, 3 m fra vegglivet.) Iht. dagens krav.
