Enebolig Bortsvegen 10
Bortsvegen 10
7234 Ler

Boligens tekniske tilstand:

Dato: 23/01/2025

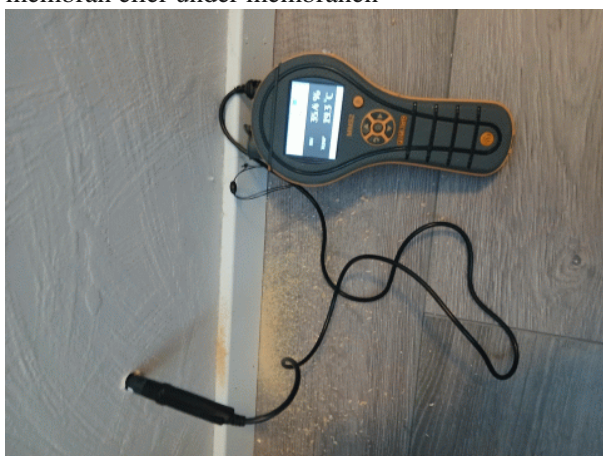
Merknader: - Vindu med omramminger i våtsoner virker ikke å være utført med fuktbestandig materiale.

- Fuktsøk inne på flislagte våtrom blir ikke utført da det vi gi uklare indikasjoner på om fukten ligger mellom fliser og membran eller under membranen

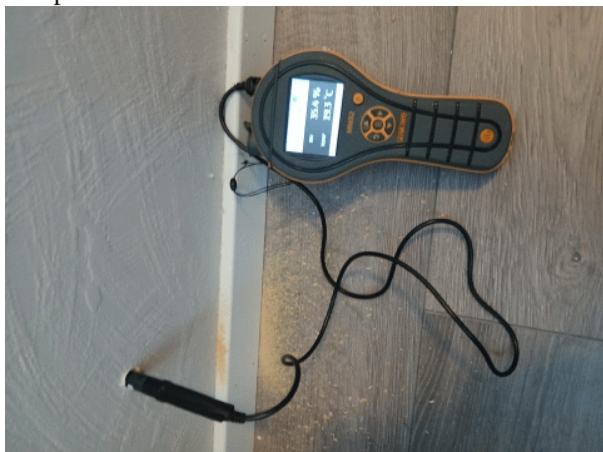
Merknader: - Membran er ikke synlig da det er en innebygget bygningsdel.

- Det er ingen dokumentasjon på utførelse og type eller samsvarserklæring på produkter.
- Det er målt RH 36,4 % og 19,3 grader inne i vegg og det er ingen tegn til fukt i vegg.
- Måles det høyere vektprosent enn 20% vil det kunne være tegn på fuktproblematikk i konstruksjonen men her måles vektprosent til under 8 %
