Tilstandsrapport

Fritidsbolig

Nordmyrveien 31, 8752 KONSVIKOSEN

Befaringsdato: 16.09.2025

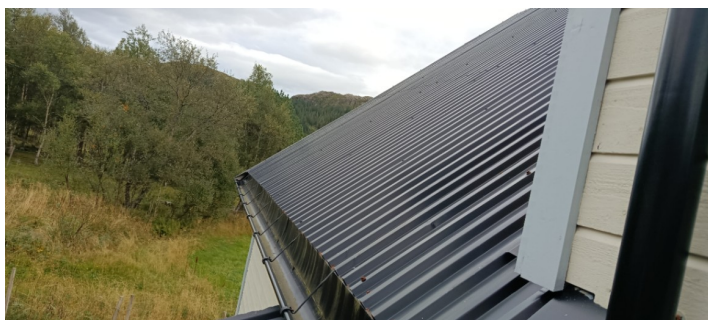
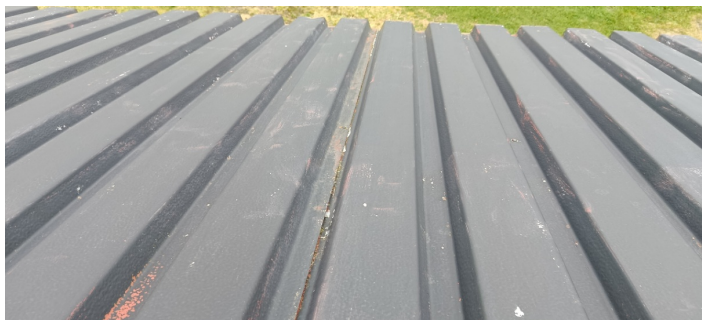
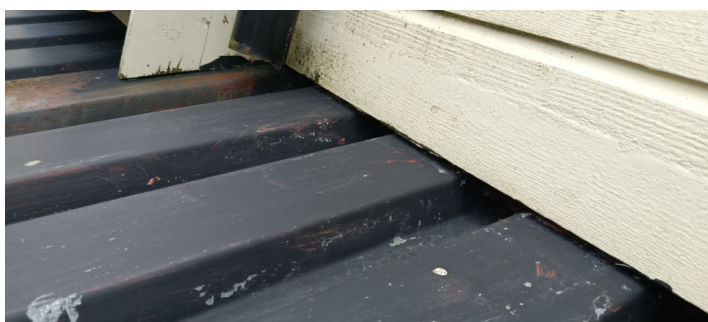
Nedløp og beslag

Renner og nedløp av metall fra 2010 og plast fra ukjent dato.
Pipen er tekket med heldekkende beslag.

Taknedløpet på tilbygget har lekkasje, og det er benyttet tape for å tette røret.
Det er ikke montert bue på pipene.

Manglende snøfangere kan føre til personskader eller materielle skader ved snø- og isras fra taket.

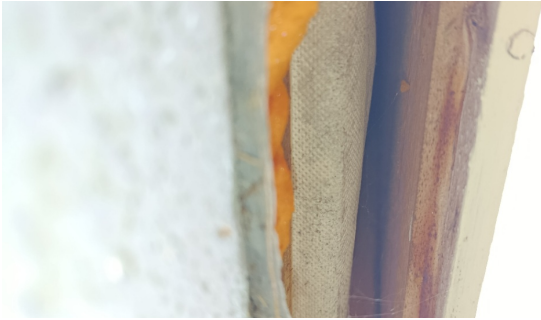
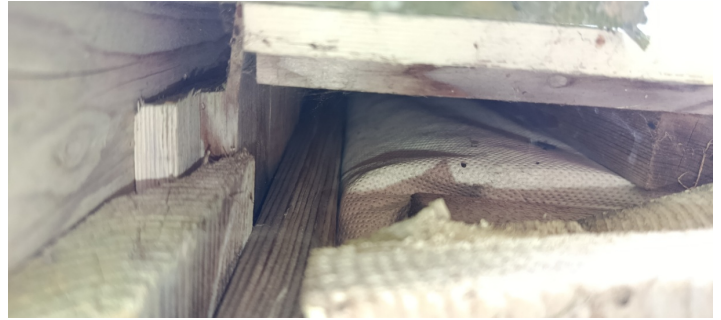
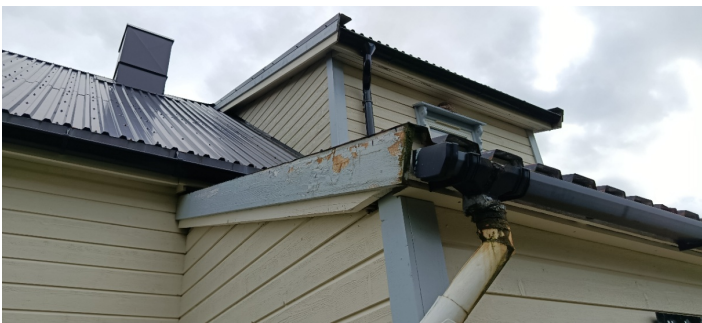
Takkonstruksjon/Loft

Det ble fuktmålt i takkonstruksjonen ved befarings, og det ble ikke registrert forhøyede fuktverdier.

Gjenbygget konstruksjon bør holdes under jevnlig kontroll, da begrenset inspeksjonsmulighet øker risikoen for skjulte skader som fukt eller råte.

Det anbefales å tilrettelegge for bedre inspeksjonsmuligheter, slik at eventuelle skader kan oppdages og utbedres tidlig.

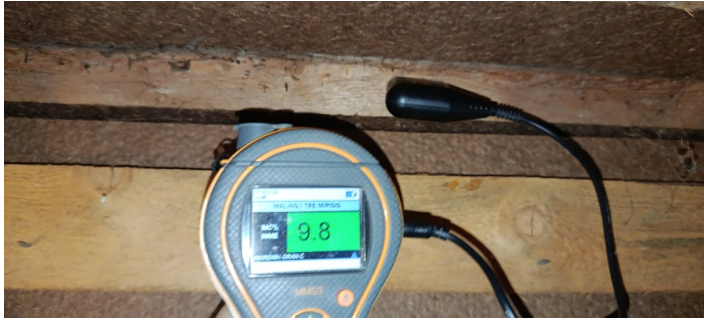
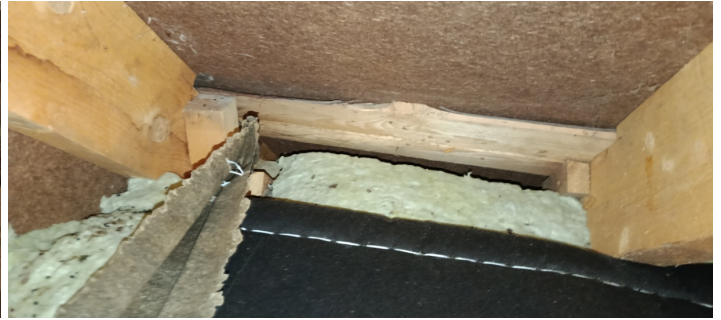
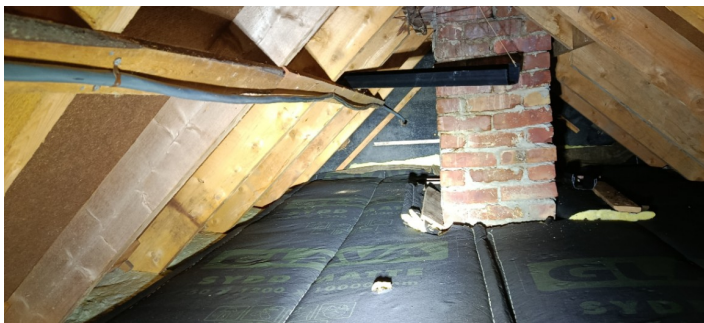
TG 1U Takkonstruksjon/Loft - Tilbygg

Konsekvensen av manglende inspeksjonsmulighet er at skjulte feil eller mangler i takkonstruksjonen ikke kan avdekkes, noe som kan medføre økt risiko for fremtidige skader.

Det bør gjennomføres ytterligere undersøkelser dersom det oppstår mistanke om feil eller skader.

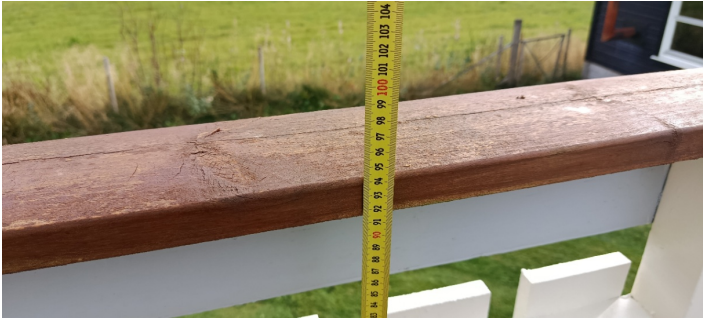
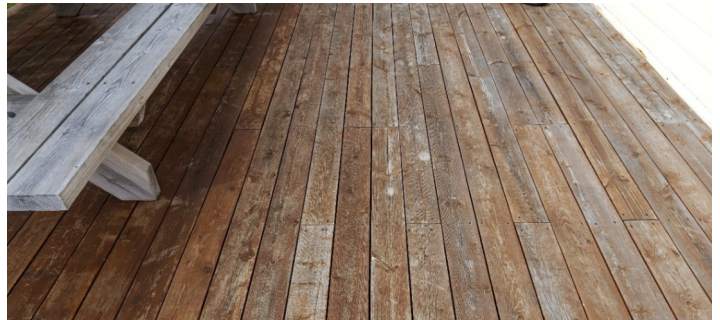
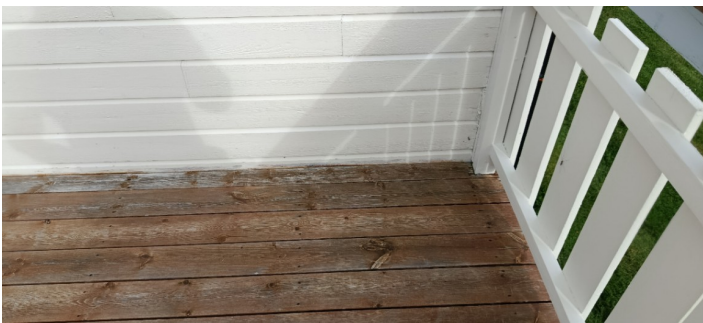
TG1 Utvendige trapper

Trapp av tre til terrasse.

Det er påvist skader/slitasje på overflater.

Skader og slitasje på overflater bør utbedres for å opprettholde estetikk og funksjon, samt forhindre ytterligere forringelse av materialene.

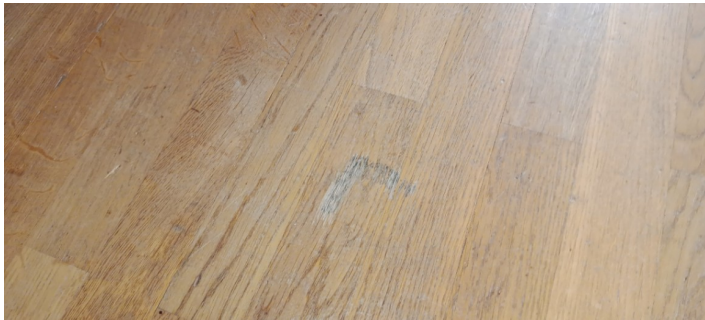
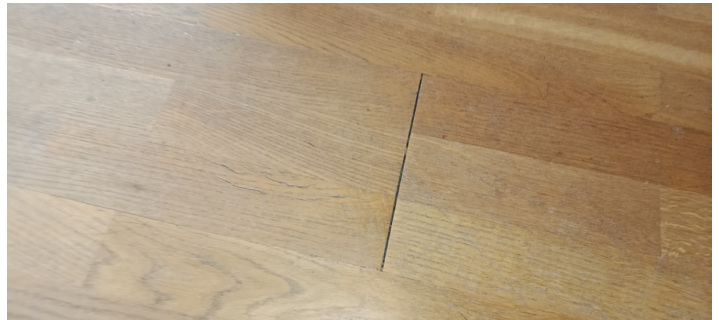
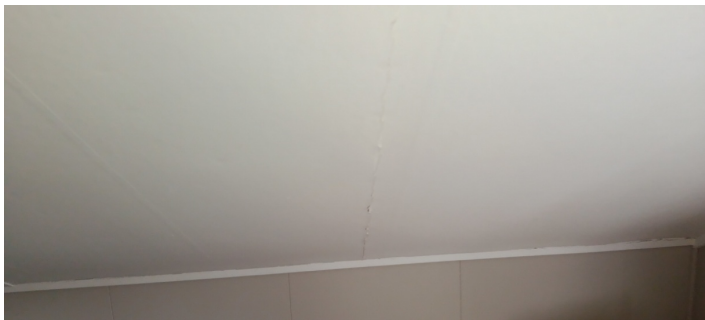
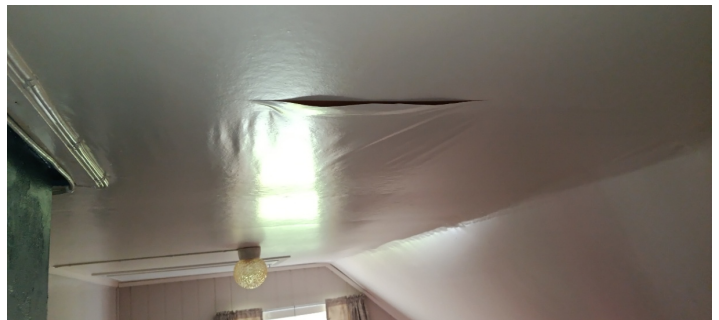
TG 3 Etasjeskille/gulv mot grunn

Etasjeskille av trebjelkelag.

- Målt høydeforskjell på over 20 mm innenfor en lengde på 2 meter. Tilstandsgrad 3 gis med bakgrunn i standardens krav til godkjente måleavvik.
- Målt høydeforskjell på over 30 mm gjennom hele rommet. Tilstandsgrad 3 gis med bakgrunn i standardens krav til godkjente måleavvik.

Konsekvensen av å ikke utbedre er økt risiko for skjevheter, redusert bokomfort og mulige følgeskader på bygningskonstruksjonen.

Det anbefales å gjennomføre ytterligere undersøkelser for å kartlegge årsak og omfang av avvikene, samt vurdere nødvendige utbedringstiltak.

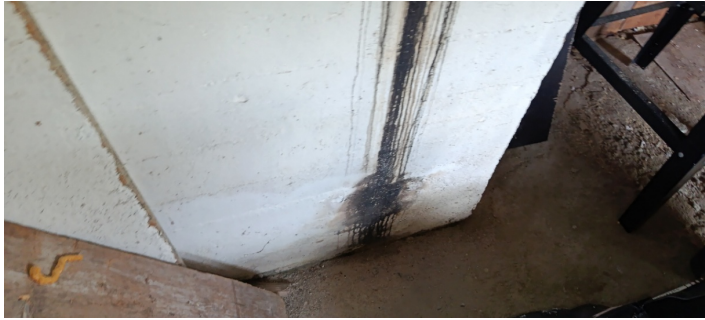
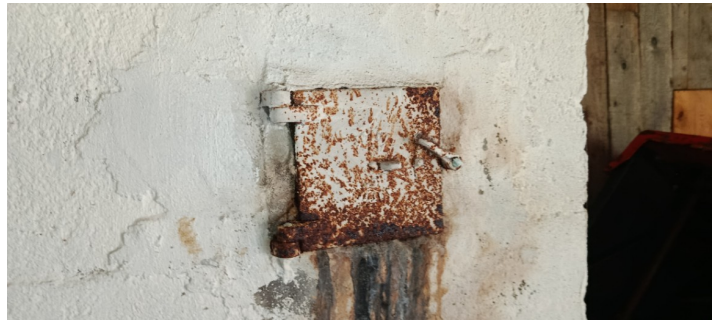
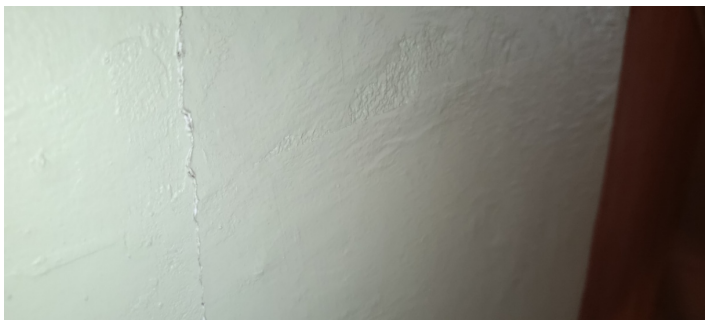
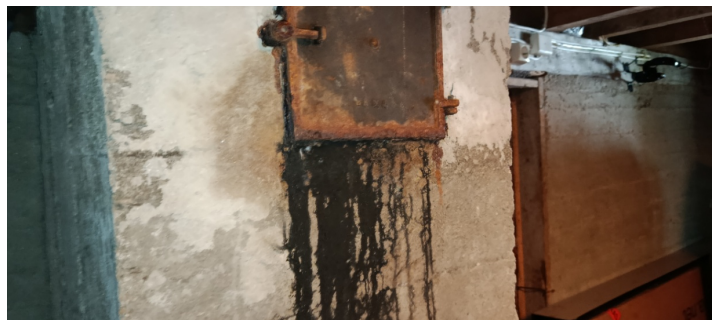
TG 3 Rom Under Terreng

- Det er påvist synlig fuktighet på mur/gulv i kjeller.

Det ble målt forhøyede fuktverdier i etasjeskiller.

- Det må foretas tiltak for å redusere/begrense fuktgjennomtrenging inn i kjeller.

Det bør iverksettes tiltak for å redusere eller hindre fuktinntrenging i kjeller, for eksempel ved forbedret drenering eller tetting av konstruksjonen. Konsekvensen av vedvarende fuktighet er økt risiko for mugg- og råteskader, samt forringelse av inneklima og bygningsmaterialer.

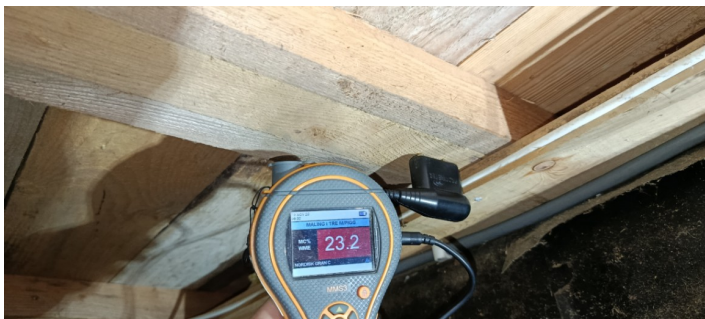
TG 3 Kryp kjeller

Tilbygget har krypkjeller under trebjelkelag og stubbegulv.

- Det er ikke tilfredsstillende ventilering av krypkjeller.
- Det er manglende fuktsperre på bakken.

Det er målt forhøyede fuktverdier i stubbloftsgulvet i krypkjeller. Manglende isolasjon og uttetheter i stubbloftskonstruksjonen.

Forhøyede fuktverdier i stubloftsgulvet indikerer økt risiko for fukt- og råteskader i bjelkelag og tilstøtende konstruksjoner, noe som kan medføre omfattende utbedringsbehov og redusert levetid på konstruksjonen.

Fuktsperre på bakken bør etableres, og ventileringen av krypkjelleren må forbedres.

Det anbefales å overvåke tilstanden jevnlig og vurdere ytterligere undersøkelser med bistand fra fagkyndig.

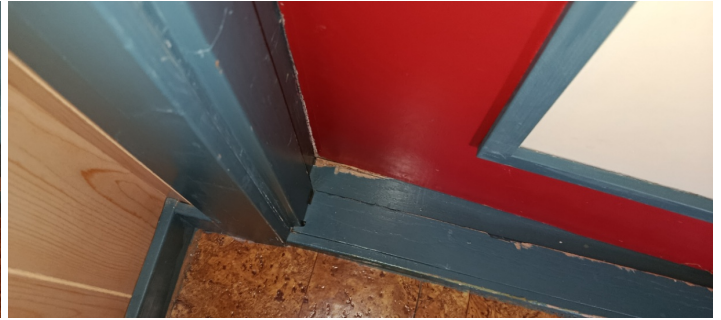
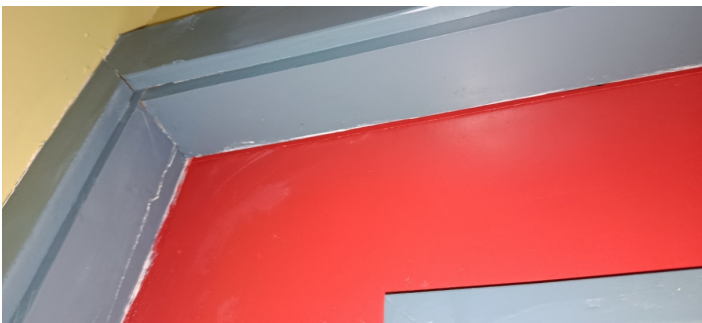
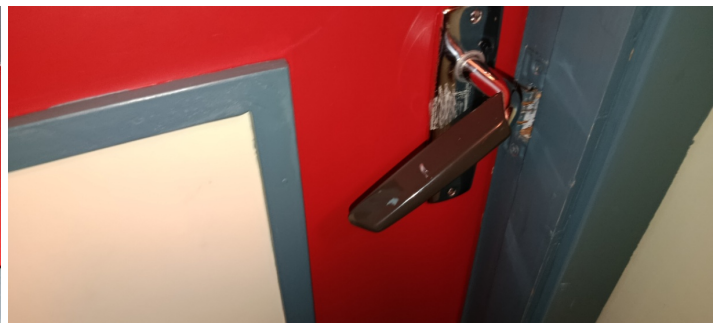
TE 2 Andre innvendige forhold

Det ble observert muselort ved befarings.

Det bør gjennomføres ytterligere undersøkelser for å kartlegge eventuelle skader som skadedyr kan ha forårsaket.

Tiltak bør iverksettes for å hindre mus i å komme inn i boligen, da mus kan forårsake skade på konstruksjonen og utgjøre en helseisiko.

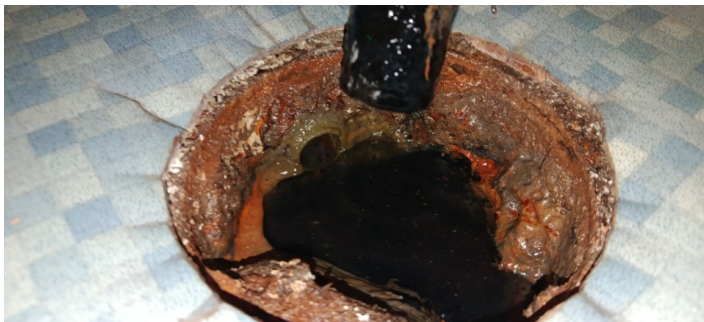
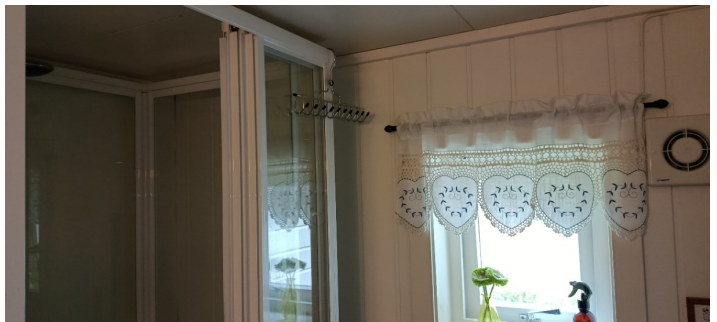
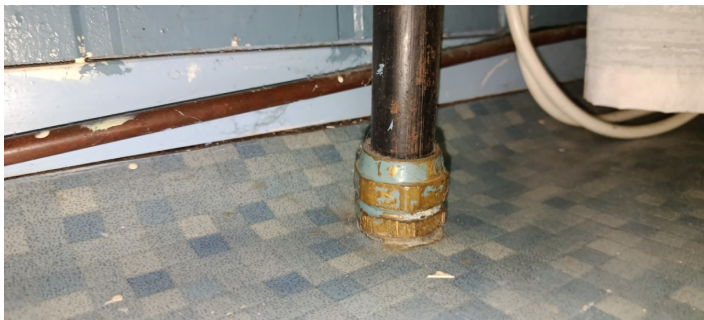
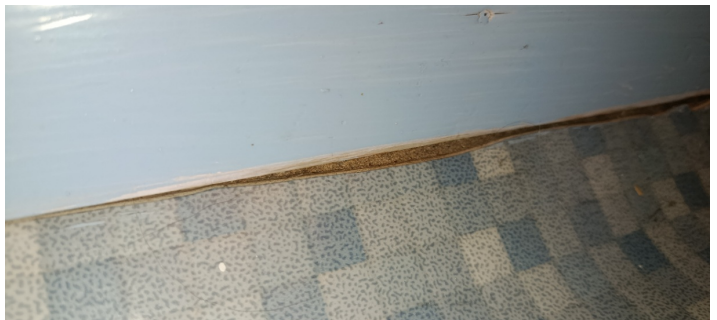
1. ETASJE > BAD

TE 2 Tilliggende konstruksjoner våtrom

Fuktvotemåling (vekt%) i konstruksjonen ble målt til 13,2%.

Det ble utført fuktsøk ved befaring, og forhøyede fuktverdier ble registrert i området rundt sluket.

Våtrommet må totalrenoveres. Alle forhold med tettesjikt, våtsone, sluk m.m. må dokumenteres.

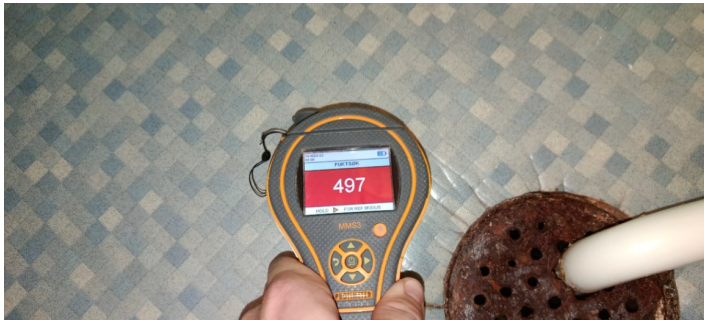
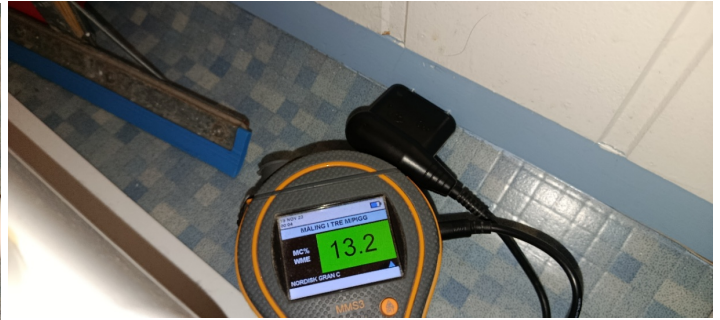
1. ETASJE > VASKEROM

TG 3 Generell

- Manglende oppgradering av våtrommet medfører høy risiko for at konstruksjonene ikke vil tåle vanlig bruk av vann eller lekkasjer. Dette kan føre til fuktskader på tilstøtende konstruksjoner.

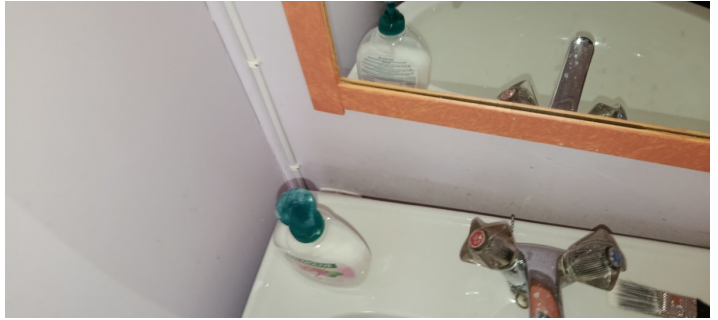
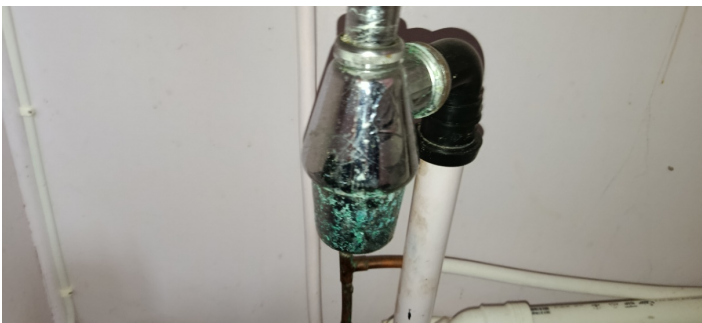
1. ETASJE > VASKEROM

TC 2 Tilliggende konstruksjoner våtrom

Fuktkvotemåling (vekt%) i konstruksjonen ble målt til 14,5%.

Våtrommet må totalrenoveres. Alle forhold med tettesjikt, våtsone, sluk m.m. må dokumenteres.

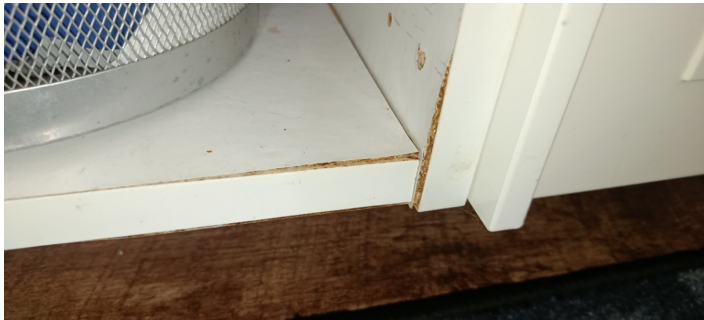
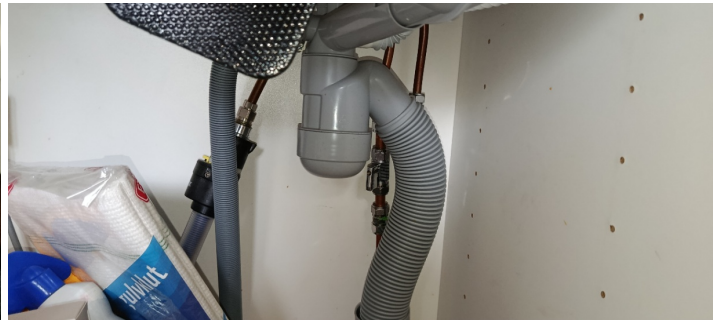
Kjøkkenet er utstyrt med frittstående hvitevarer som kjøøl/fryseskap og komfyr. Integrrert oppvaskmaskin. Det ble utført fuktsøk ved kjøleskap, oppvaskmaskin og vask. Det ble ikke registrert forhøyede fuktverdier.

- Noe fuktsvell i bunnplate i benkeskap under vasken.

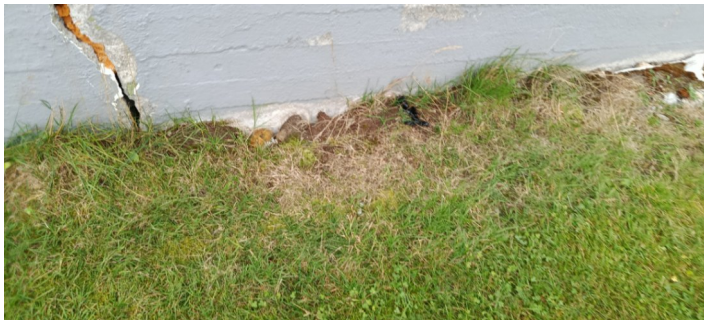
TG 3 Grunnmur og fundamenter

Grunnmurer/kjelleryttervegger av betong.

- Grunnmuren har setningsskader.

Sprekkene i muren skyldes setningsskader. Før utbedring må det avklares at bygget ikke lenger er i bevegelse. Dersom bygget er stabilt, kan sprekkene utbedres.

Det må gjøres nærmere undersøkelser for å vurdere om det fortsatt foregår bevegelser i konstruksjonen. Konsekvensen av å ikke utbedre setningsskader er økt risiko for ytterligere skader på grunnmur og bygningskonstruksjon, samt redusert stabilitet og levetid.

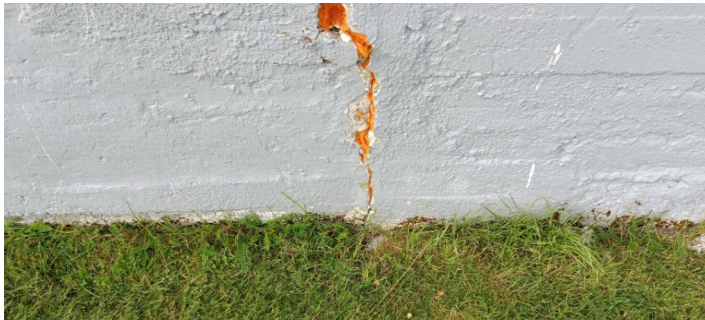
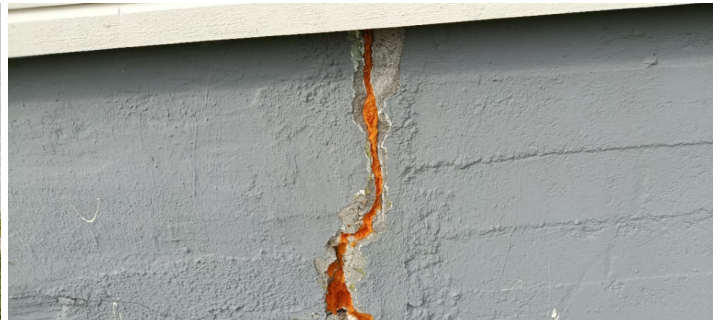
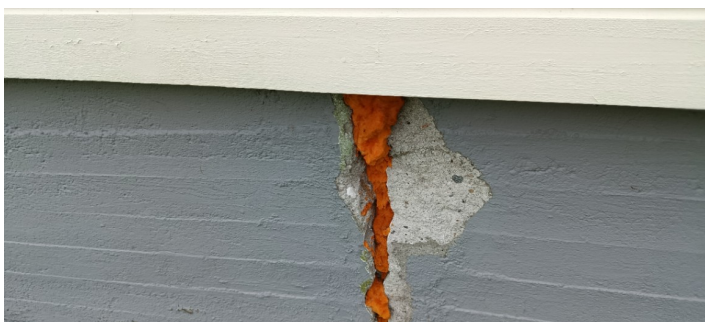
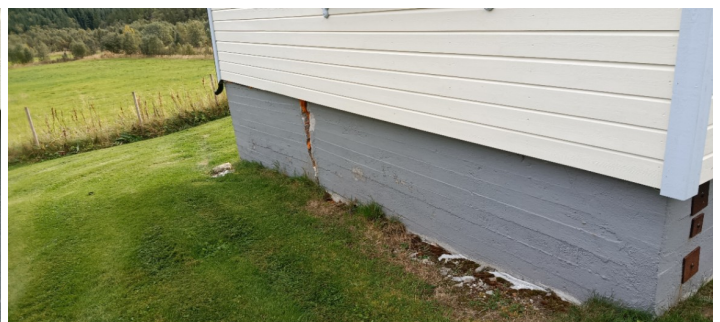
TG 3 Terrenforhold

Eiendommen ligger i ett skrående terrenng.

Det må gjennomføres terrenngjusteringer eller andre tiltak for å lede overflatevann bort fra bygningen, for å redusere risikoen for vannansamlinger mot grunnmuren som kan føre til fuktskader og redusert levetid på konstruksjonen.
