Nordmyrveien 31, 8752 KONSVIKOSEN

**Enebolig benyttet til fritidsbolig,
romslig utebod og utestue.
Landlige omgivelser.**

Salgsobjekt: Enebolig
Eierform: Eiet
Byggeår: Ca 1938, sist utbygd inngangsparti/bod/vaskerom/bad sist på 60-tallet.
BRA-i/BRA Total 135/237 kvm
Tomtstr.: 1959.3 kvm
Soverom: 4
Antall rom: 5
Gnr./bnr. Gnr. 45, bnr. 141
Oppdragsnr.: 1807260035

Befaringsdato: 16.09.2025

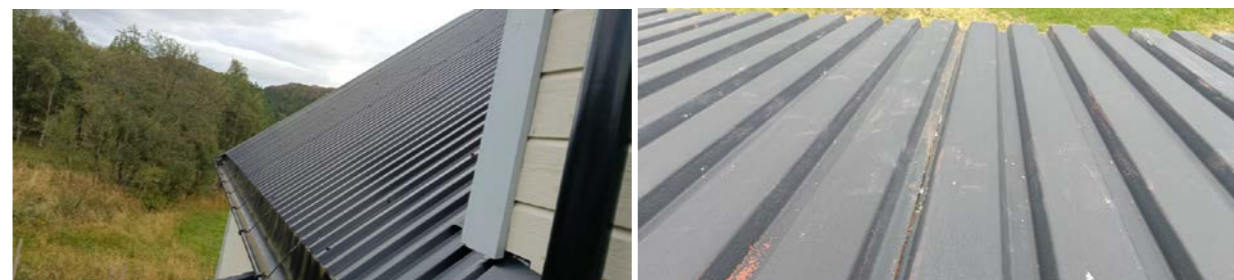
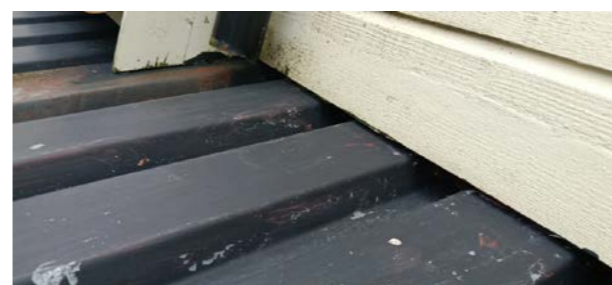
Nedløp og beslag

Renner og nedløp av metall fra 2010 og plast fra ukjent dato.

Kostnadsestimat: Under 10 000

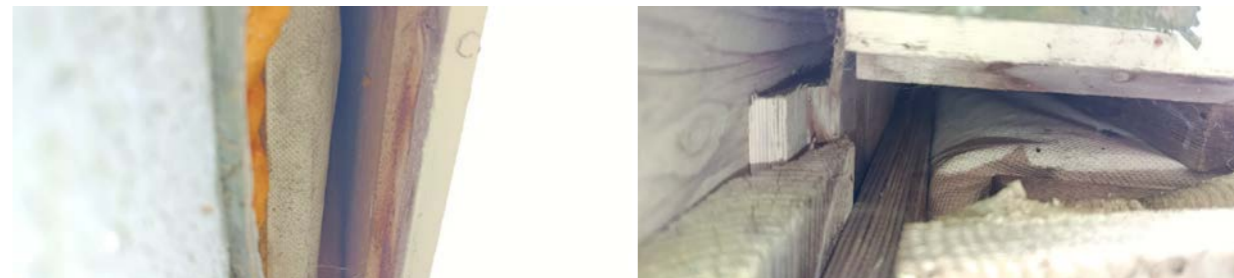
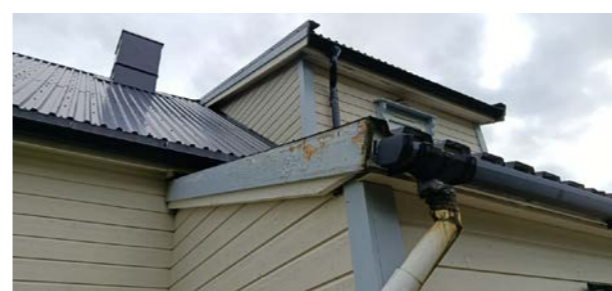
TC 2 Takkonstruksjon/Loft

Punktet må sees i sammenheng med Taktekking

Det anbefales å tilrettelegge for bedre inspeksjonsmuligheter, slik at eventuelle skader kan oppdages og utbedres tidlig.

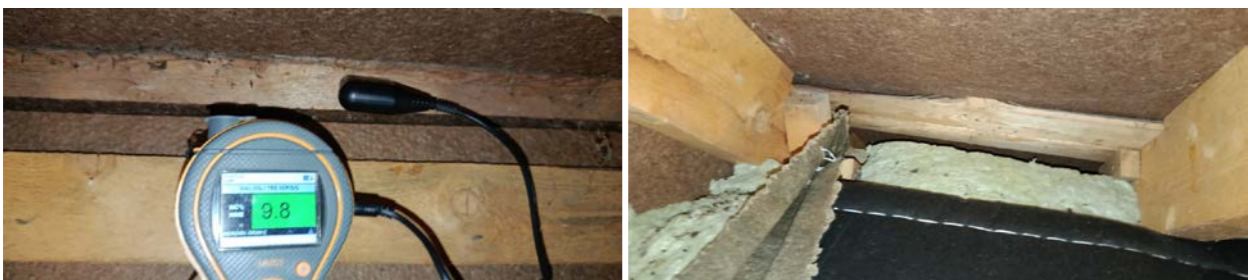
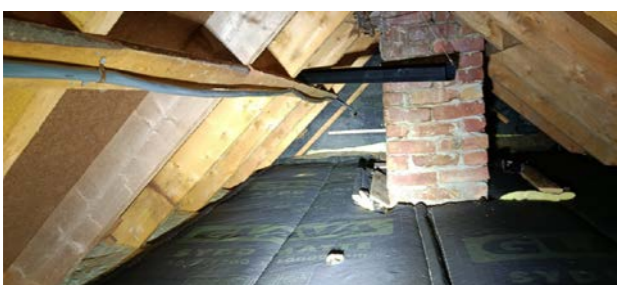
TG 1J Takkonstruksjon/Loft - Tilbygg

Punktet må sees i sammenheng med Taktekking

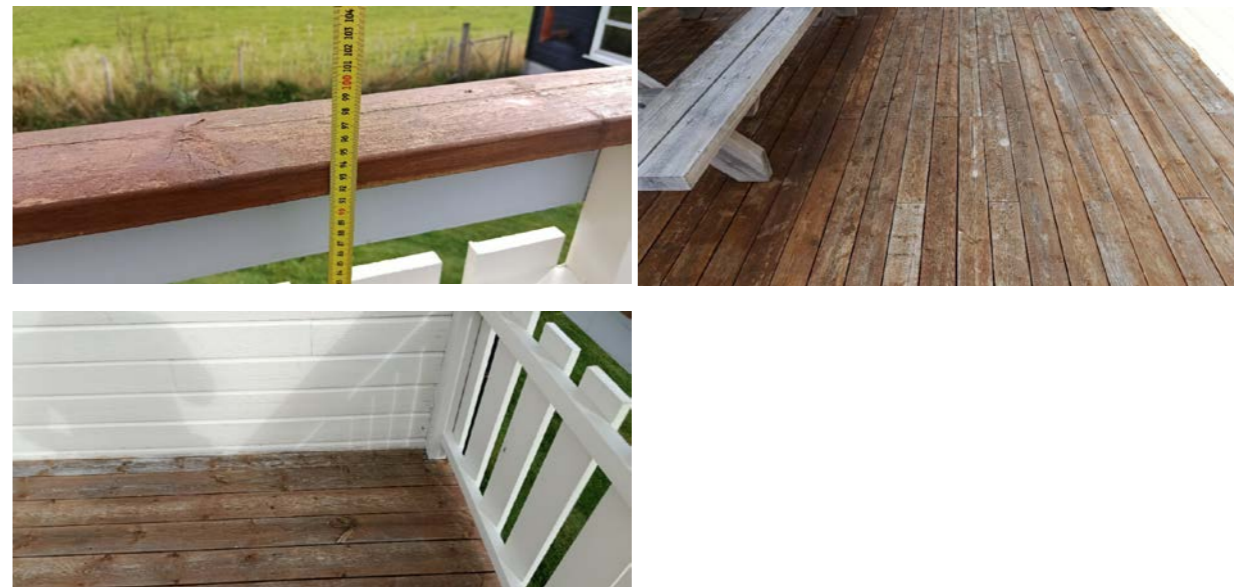
TC 1 Utvendige trapper

Trapp av tre til terrasse.

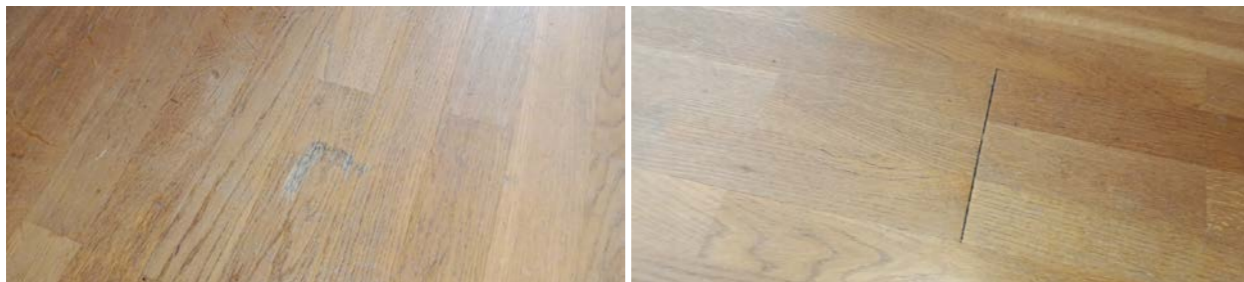
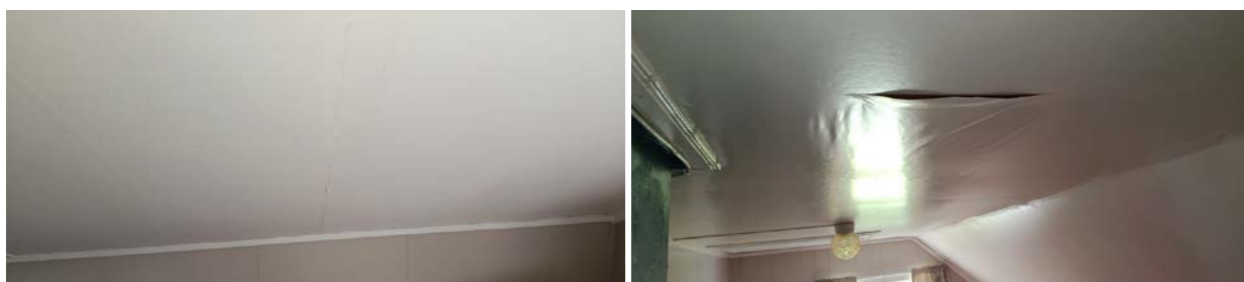
! TG 3 Etasjeskille/gulv mot grunn

- Innvendig - Etasjeskille/gulv mot grunn
Avvik: Målt høydeforskjell på over 20 mm innenfor en lengde på 2 meter. Tilstandsgrad 3 gis med bakgrunn i standardens krav til godkjente måleavvik.
• Målt høydeforskjell på over 30 mm gjennom hele rommet. Tilstandsgrad 3 gis med bakgrunn i

standardens krav til godkjente måleavvik.
Målt avvik i 1. etasjen (stue):
Høydeforskjell i etasjeskille innenfor 2 meter på ca. 32 mm.
Høydeforskjell i etasjeskille gjennom hele rommet på ca. 61 mm.

Målt avvik i loftsetasjen (soverom):
Høydeforskjell i etasjeskille innenfor 2 meter på ca. 35 mm.
Høydeforskjell i etasjeskille gjennom hele rommet på ca. 60 mm.

Etasjeskille av trebjelkelag.

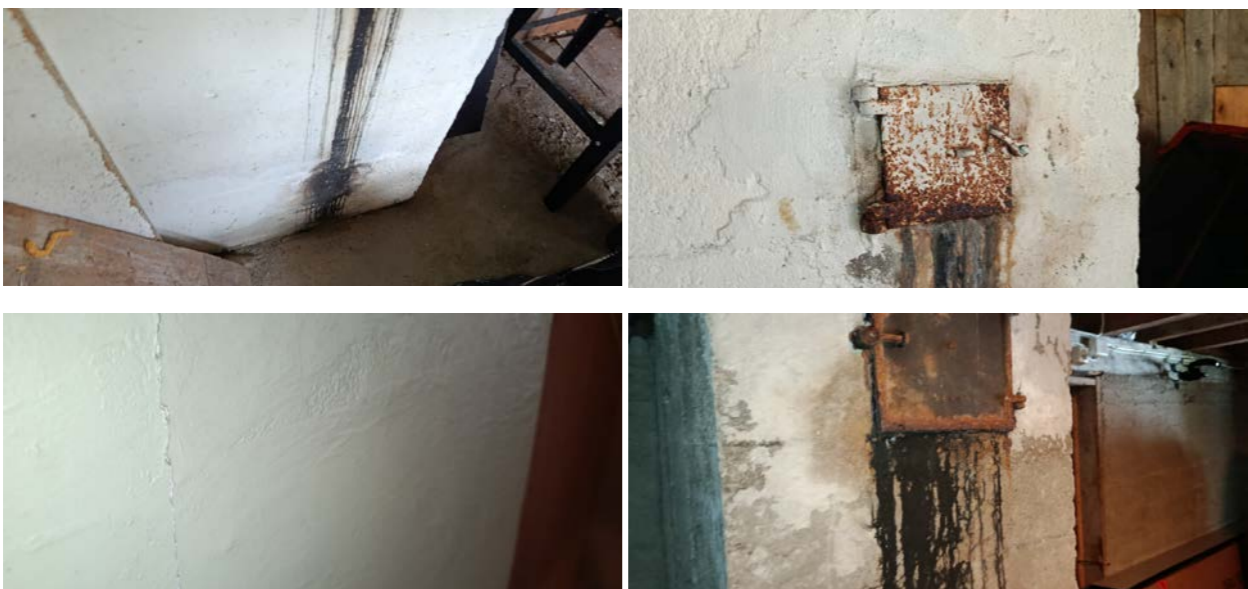
TG 3 Rom Under Terreng

- Innvendig - Rom Under Terreng
Avvik: Det er påvist synlig fuktighet på mur/gulv i kjeller.
Det ble målt forhøyede fuktverdier i etasjeskiller.

Punktet må sees i sammenheng med 'Drenering'

Det bør iverksettes tiltak for å redusere eller hindre fuktinntrenging i kjeller, for eksempel ved forbedret drenering eller tetting av konstruksjonen. Konsekvensen av vedvarende fuktighet er økt risiko for mugg- og råteskader, samt forringelse av innneklima og bygningsmaterialer.

Kostnadsestimat: 50 000 - 100 000

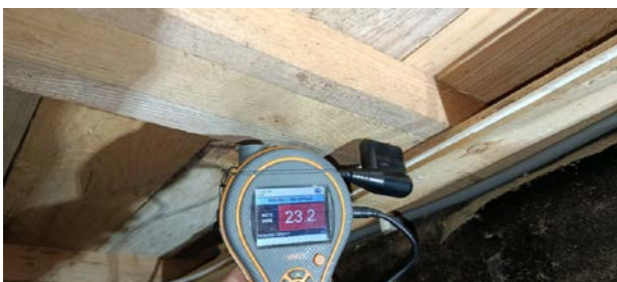
TG 3 Kryp kjeller

- Innvendig - Kryp Kjeller
Avvik: Det er ikke tilfredsstillende ventilering av krypkjeller.
• Det er manglende fuktsperre på bakken.
Det er målt forhøyede fuktverdier i stubloftsgulvet i krypkjeller.
Manglende isolasjon og utettheter i stubbeloftskonstruksjonen.

Tilbygget har krypkjeller under trebjelkelag og stubbegulv.

Det anbefales å overvåke tilstanden jevnlig og vurdere ytterligere undersøkelser med bistand fra fagkyndig.

Kostnadsestimat: 10 000 - 50 000

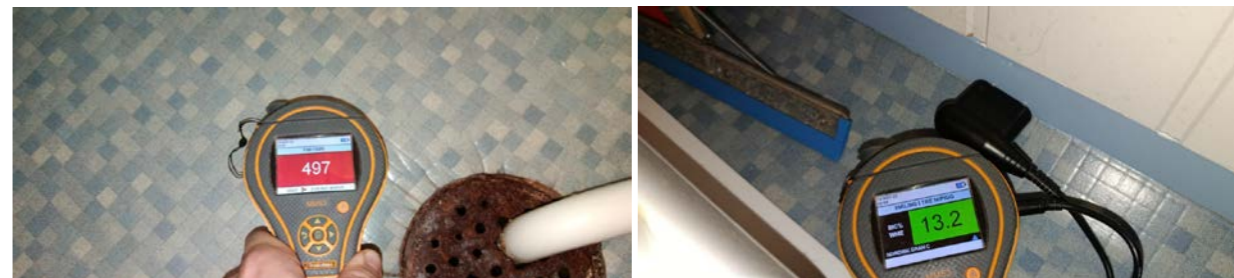
TG 3 Generell

- Våtrom - 1. etasje > Vaskerom - Generell
Avvik: Våtrommet må oppgraderes for å tåle normal bruk etter dagens krav.
En må forvente generell oppgradering av våtrommets tettesjikt/membran for at våtrommet skal tåle en normal bruk etter dagens krav (tett våtsone). En samlet TG 3 for rommet er satt med bakgrunn i alder og manglende tetthet i våtsonen på rommet.
Det er ingen sluk i våtrommet.
Det er ingen ventilering.
Våtrommet mangler tilluftsventilering, f.eks. spalte/ ventil ved dør.
Utetthet rundt rørgjennomføringen i gulvet.

Kostnadsestimat: 100 000 - 300 000

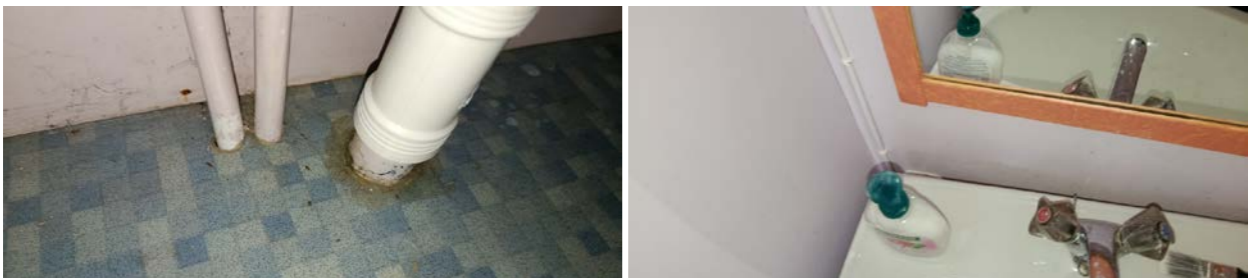
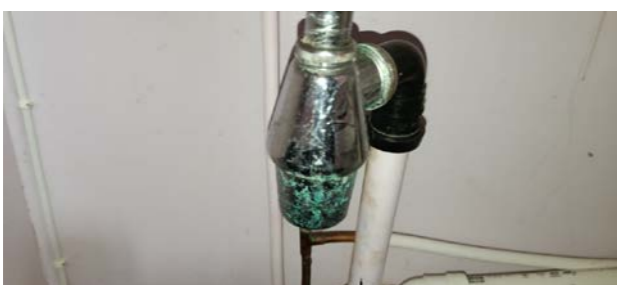
Tilleggende konstruksjoner våtrom

- Dersom tiltaket ikke utføres er det fare for ytterligere skadeutvikling.

Våtrommet må totalrenoveres. Alle forhold med tettesjikt, våtsone, sluk m.m. må dokumenteres.

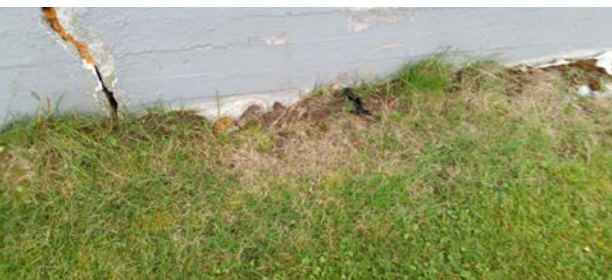
TG 3 Grunnmur og fundamenter

- Tomteforhold - Grunnmur og fundamenter
Avvik: Grunnmuren har setningsskader.

Grunnmurer/kjelleryttervegger av betong.

Kostnadsestimat: 100 000 - 300 000

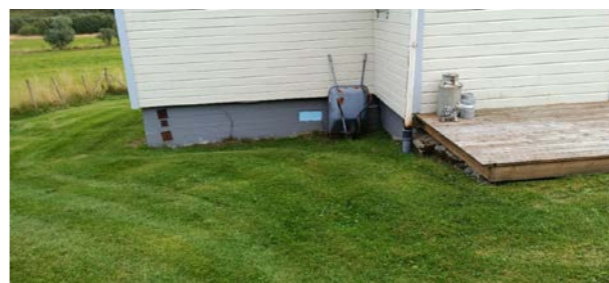
TG 2 Utvendige vann- og avløpsledninger

Vannrør av plast via privat brønn.
Avløpsrør av plast via septiktank med overløp til grøft.
Vann- og avløpsrør mellom boligen og brønn/septik er av ukjent alder.
