# Tilstandsrapport

Leilighet

Herslebs gate 9, 0561 OSLO

Befaringsdato: 26.09.2025

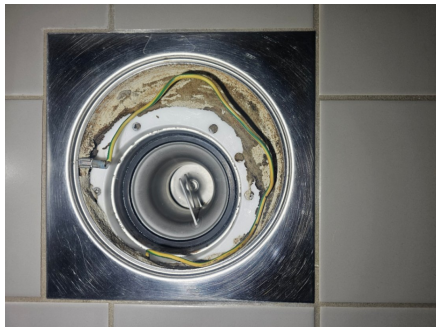
Det er lokalisert noe hullyd på 3 gulvfliser ved baderomsdør, men flisene virker å sitte godt. Ingen riss i fuger. Strakstiltak ikke nødvendig. Stedvis dårlig vedheft på silikonfuger.

Sluk.
