Tilstandsrapport

Enebolig

Trollvikøyra 19, 9307 FINNSNES

Befaringsdato: 17.10.2024

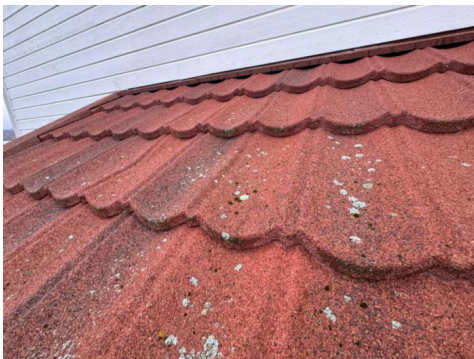
Eksempel på bulk i taktekingen.

Det anbefales å bytte ut skadde takpanner.
Jeg anbefaler å vaske taktekingen etter leverandørens anbefaling.

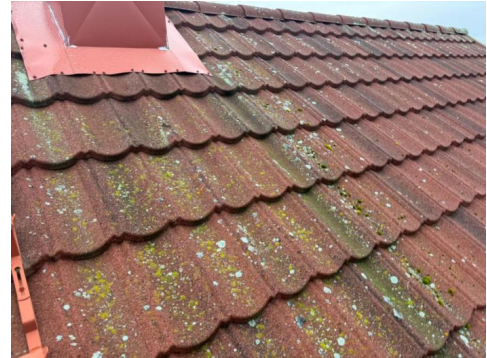
Mosedannelse.

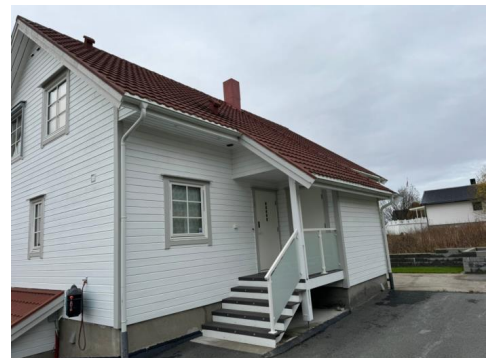
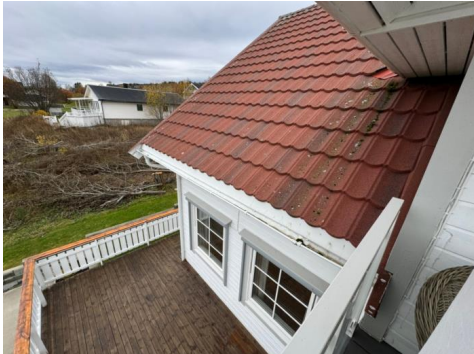
! TG 3 Nedløp og beslag

Manglende snøfangere kan føre til skader på mennesker og utstyr ved takras.

Feil ved takrenner og nedløp utsetter fasader for unødvendig mye vann, noe som øker risiko for skader og reduserer levetiden til nærliggende konstruksjoner.

Manglende snøfanger hvor folk kan ferdes.

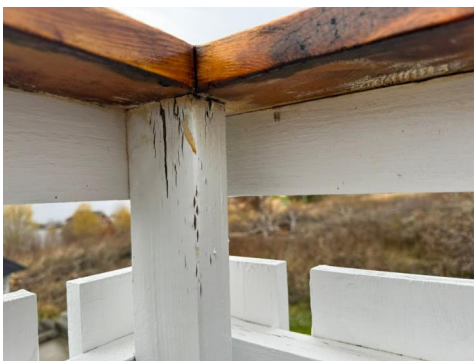
TG 2 Altan

- Det er ikke krav om utbedring av rekkverkshøyde opp til dagens forskriftskrav.

Feil ved rekkverk øker risiko for fall med personskader. Jeg anbefale å male altanen for å forlenge levetiden.

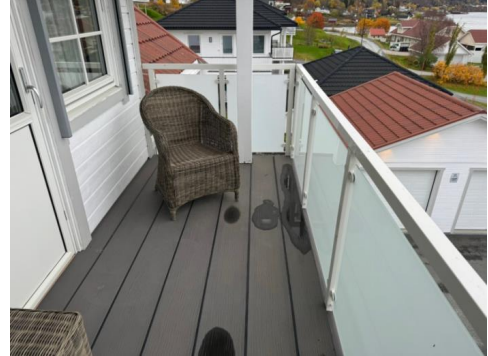
TG 2 Balkonger, terrasser og rom under balkonger

- Balkong/terrasse ligger over innredede boligrom, usikker konstruksjon. Konstruksjonsutforming gir økt fare for skader.

Altan/terrasse.

- Det må gjennomføres ytterligere undersøkelser.

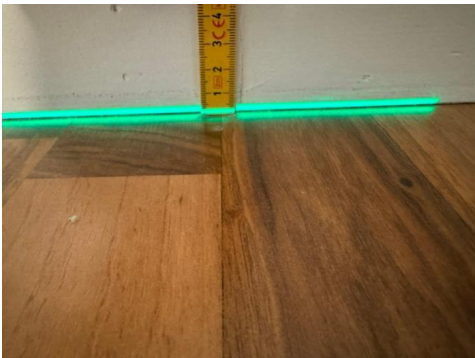
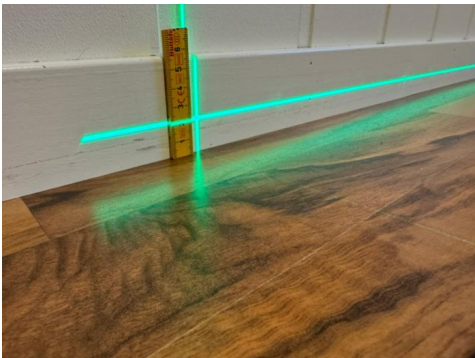
TG 2 Etasjeskille/gulv mot grunn

- Målt høydeforskjell på over 15 mm gjennom hele rommet. Tilstandsgrad 2 gis med bakgrunn i standardens krav til godkjente måleavvik.

Måling på soverommet.

- For å få tilstandsgrad 0 eller 1 må høydeforskjeller rettes opp. Ytterligere undersøkelser må foretas for å få kartlagt omfanget for utbedring.

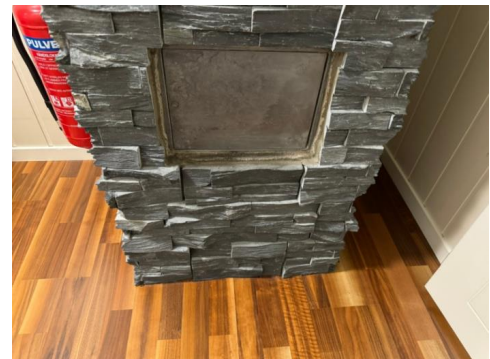
Pipe og ildsted

Manglende sotluke under sotluken.

- Det anbefales å montere ildfast plate under luker på pipe.

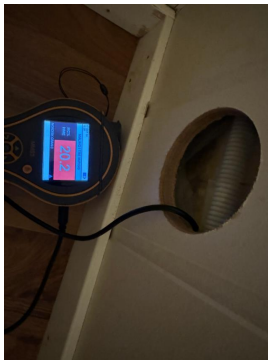
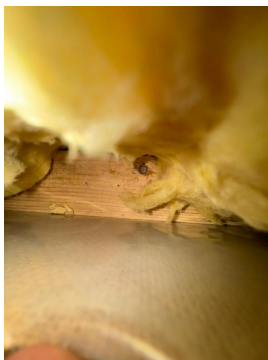
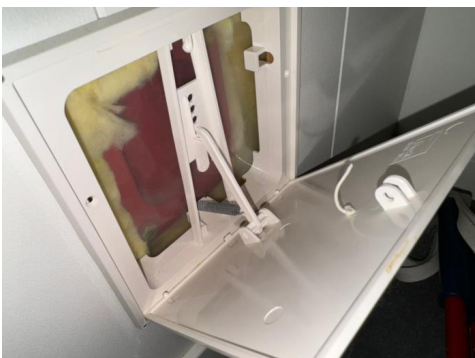
Rom Under Terreng

Gulvet har laminat. Veggene har plater. Hulltaking er foretatt og det er påvist avvik i konstruksjonen. Hulltaking er foretatt ved/i Fra soverom mot terreng. Fuktkvotemåling (vekt%) i konstruksjonen ble målt til 20.

- Det er gjennom hulltaking påvist høyt fuktnivå inne i trekonstruksjonen i hulltakingen, men ikke påvist fuktskader i dette området. Høy luftfuktighet kan over tid føre til muggvekst eller svertning av materialer. Samtidig kan materialer og konstruksjoner bli ødelagt.

Veggene er bygget opp med utforing og plateledning. Det er registrert bruk av dampsperre på vegg under terreng. Dette er en byggefeil som magasinerer fukt mellom dampsperre og murvegg. Dette gir stor risiko for skader på utforede deler av vegg.

Fuktmåling i utfored vegg

innvendig i vegg hvor fuktmålingen er foretatt

Eksempel på påvist bruk av dampsperre

- Det påviste fuktnivå gir grunn til å overvåke konstruksjonen jevnlig for å se utvikling over tid, og eventuelt foreta tiltak for å unngå fuktskader.

Det må gjøres jevnlig kontroll av forhold knyttet til utforede vegger og gulv under terreng. Utforede vegger under terreng er en risikokonstruksjon hvor vi ofte ser skader.

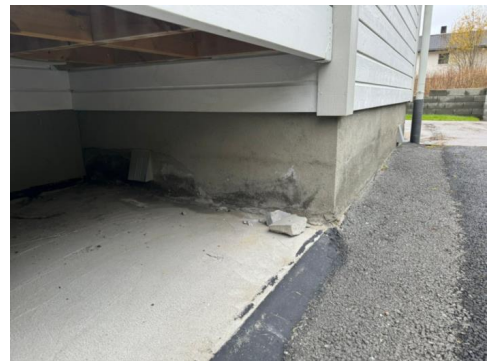
! TG IU Kryp Kjeller

Krypekjeller under utvendig bod.

Krypekjeller er en risikokonstruksjon hvor vi ofte ser skader. Denne bygningsdelen må derfor inspiseres jevnlig slik at eventuelle skader ikke kan utvikle seg. Det anbefales at det lages inspeksjonsmulighet til bygningsdelen.

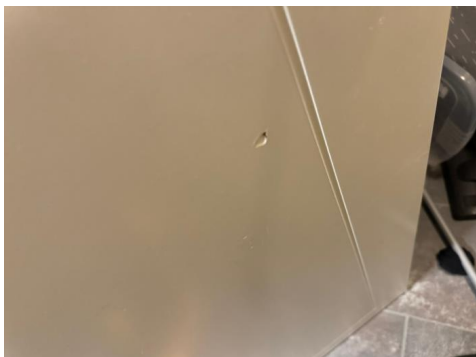
Innvendig har boligen malte glatte dører. Enkelte dører må justeres.

Skade i innvendig dør.

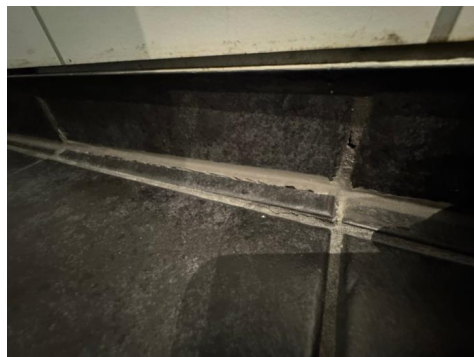
1. ETASJE > BAD

Manglende fuge i nedkanten av baderomsplatene.

- Det må foretas lokal utbedring.

Veggene må ikke utsettes for vann. Det vil oppstå skader i skjulte deler av konstruksjonen ved vanneksporing.

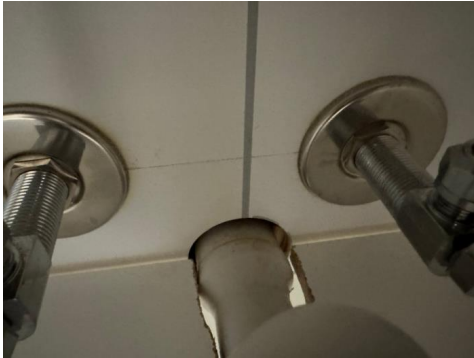
- Det er påvist mangelfull/feil utførelse rundt rørgjennomføringer e.l. som gir fare for fukt i konstruksjonen i våtsone.
- Mer enn halvparten av forventet brukstid er passert på membranløsningen.
- Sluk har begrenset mulighet for inspeksjon og rengjøring.

- Løsningen/utførelsen rundt rørgjennomføringer gir fare for fukt inn i konstruksjoner.

Ikke fuget rundt avløpsrøret.

Det må foretas fugging av rørgjennomføringer for å sikre tett vegg.

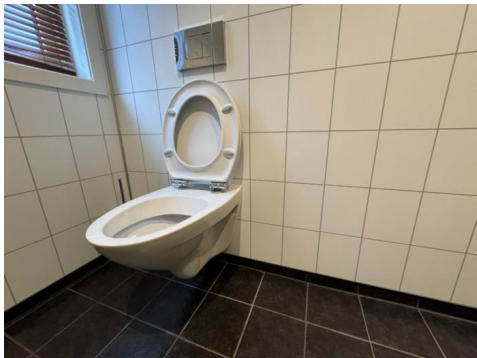
- Det er ikke påvist tilfredsstillende løsning for å synliggjøre lekkasje fra innebygget sistene.

Det er ikke påvist tilfredsstillende løsning for å synliggjøre lekkasje fra innebygget sistene.

Det anbefales at det lages løsning for å synliggjøre lekkasjevann fra den skjulte sisternen.

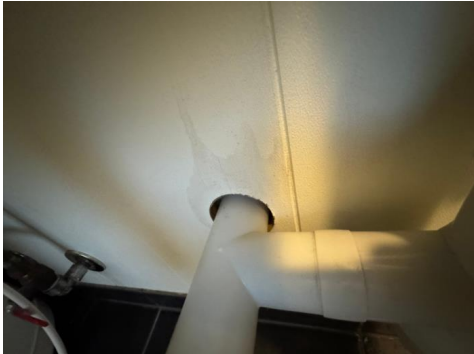
- Det er påvist tegn til fuktskader i overflater.
- Fuktskadene er på veggen under skyllekarret.

Fuktskade under servant.

- Overflater må utbedres eller skiftes.

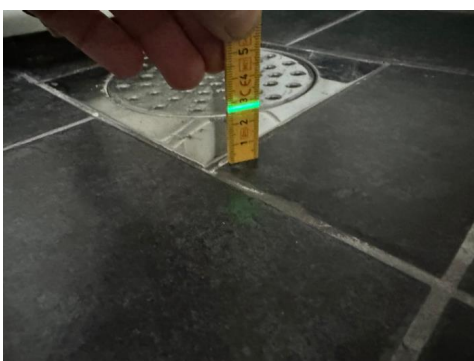
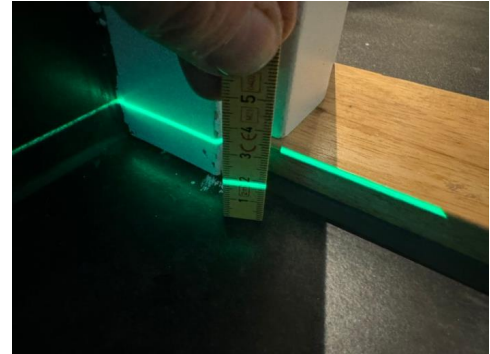
Avviket ved fallet på gulvet øker risikoen for at vann kan flomme ut av rommet samt at det kan bli stående vanddammer som ikke renner til sluk. Selv om fallforholdene ikke er innenfor de kravene som var både når boligen ble bygget og når badet ble pusset opp vil det ikke være økonomisk forsvarlig å utbedre fallforholdene som et enkeltstående tiltak. Det anbefales at det gjøres en helhetlig prosjektering ved oppgradering av våtrommet slik at fallforholdene da blir riktig.

Måling ved sluk.

Måling ved dør.

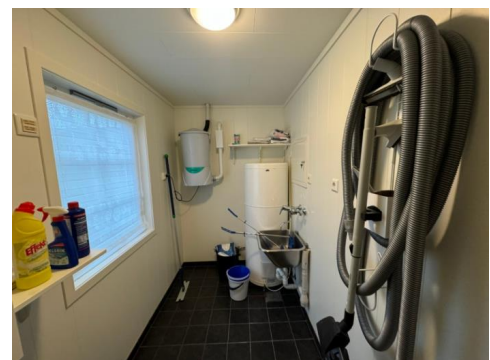
Manglende membran på veggene gir risiko for fuktskader i skjulte deler av veggkonstruksjonen. Veggoverflater må ikke utsettes for fritt vann slik de fremstår i dag.

Kostnadsestimat: 100 000 - 300 000

Overflater av malte plater.

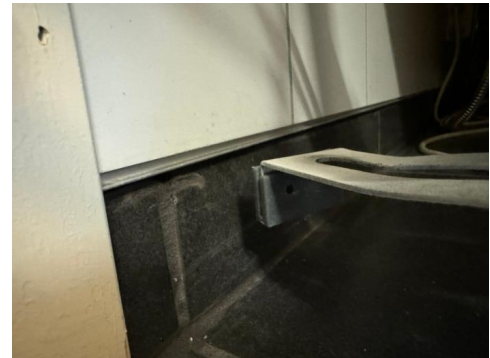
- Det er vindu/dør med ikke fuktbestandige materialer i våtsonen (ved vask, dusj, badekar, osv.), løsningen eller byggematerialet er uegnet
- Våtromsplater er ikke montert fagmessig.

Manglende fuge i nedkanten av platene.

- Uegnede materialer må fuktbeskyttes/utskiftes.

Veggene må ikke utsettes for vann. Det vil oppstå skader i skjulte deler av konstruksjonen ved vanneksporing.

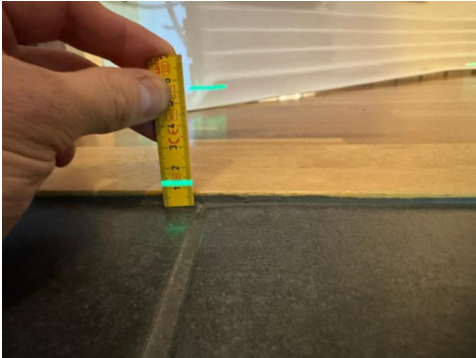
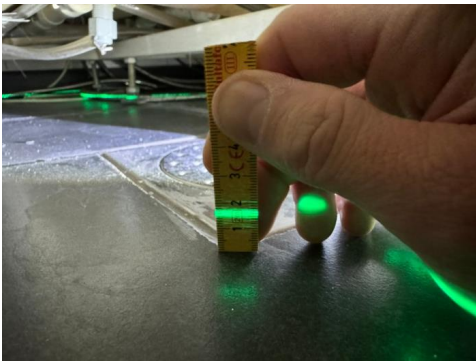
Avviket ved fallet på gulvet øker risikoen for at vann kan flomme ut av rommet samt at det kan bli stående vanddammer som ikke renner til sluk. Selv om fallforholdene ikke er innenfor de kravene som var både når boligen ble bygget og når badet ble pusset opp vil det ikke være økonomisk forsvarlig å utbedre fallforholdene som et enkeltstående tiltak. Det anbefales at det gjøres en helhetlig prosjektering ved oppgradering av våtrommet slik at fallforholdene da blir riktig.

Måling ved døren.

Måling ved sluken.

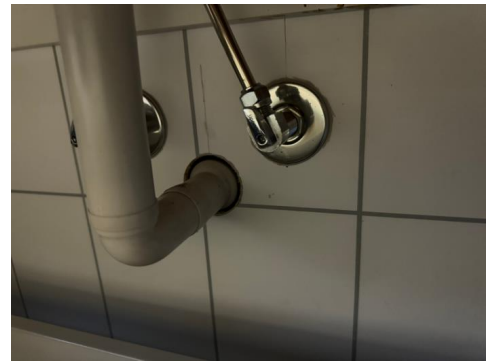
Rørgjennomføring som ikke er fuget.

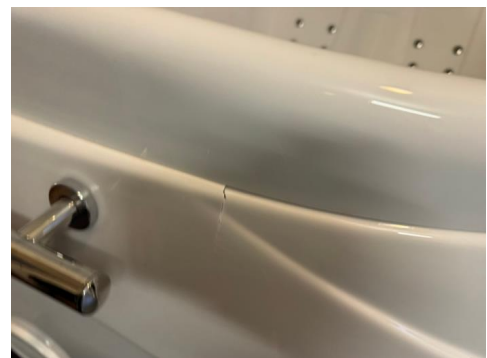
Skade på badekar.

Det må lages løsning slik at lekkasjevann fra sisterner kan synliggjøres. Skaden på badekaret er av kosmetisk art.

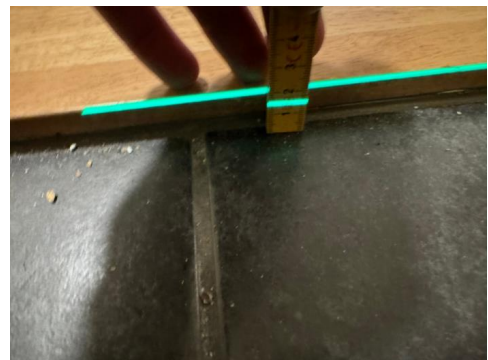
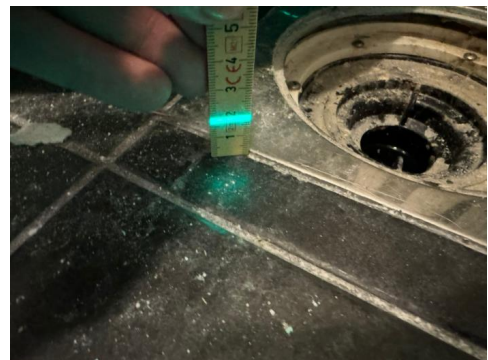
Avviket ved fallet på gulvet øker risikoen for at vann kan flomme ut av rommet samt at det kan bli stående vanddammer som ikke renner til sluk. Selv om fallforholdene ikke er innenfor de kravene som var både når boligen ble bygget og når badet ble pusset opp vil det ikke være økonomisk forsvarlig å utbedre fallforholdene som et enkeltstående tiltak. Det anbefales at det gjøres en helhetlig prosjektering ved oppgradering av våtrommet slik at fallforholdene da blir riktig.

Måling ved dør.

Måling ved sluk.

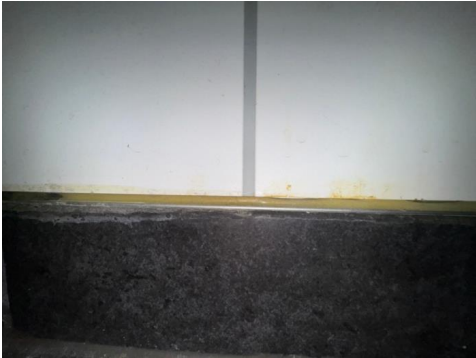
Dårlig fuge.

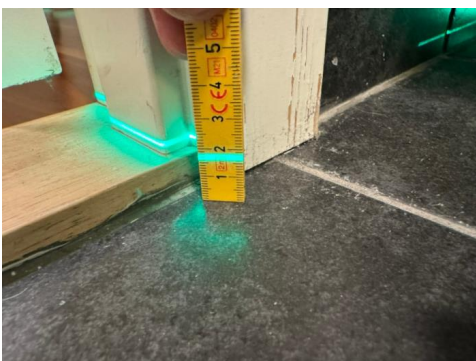
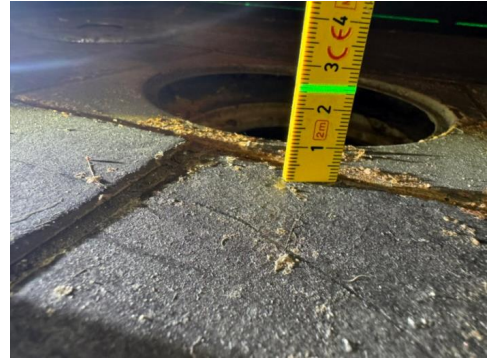
Avviket ved fallet på gulvet øker risikoen for at vann kan flomme ut av rommet samt at det kan bli stående vanddammer som ikke renner til sluk. Selv om fallforholdene ikke er innenfor de kravene som var både når boligen ble bygget og når badet ble pusset opp vil det ikke være økonomisk forsvarlig å utbedre fallforholdene som et enkeltstående tiltak. Det anbefales at det gjøres en helhetlig prosjektering ved oppgradering av våtrommet slik at fallforholdene da blir riktig.

Måling ved døren.

Måling ved sluken.

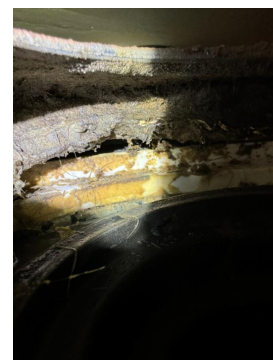
Kostnadsestimat: 10 000 - 50 000

Slukmansjetteten er løsnet fra klemringen.

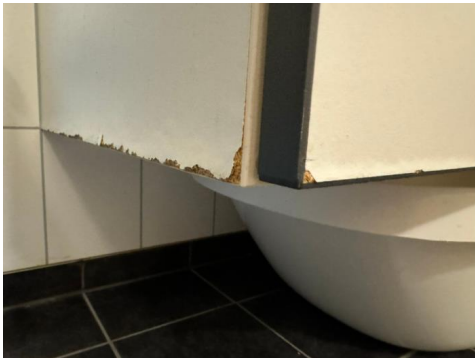
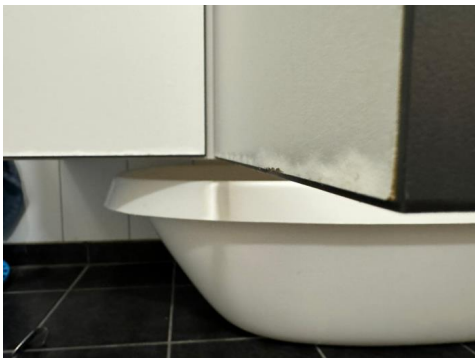
Fuktskader på innredningen.

- Det må gjøres tiltak for å lukke avviket.

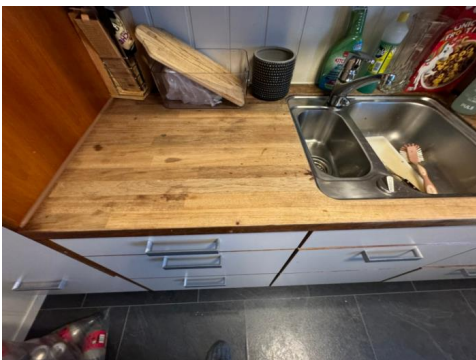
Benkeplate må behandles.

Det må regnes med noe vedlikehold.

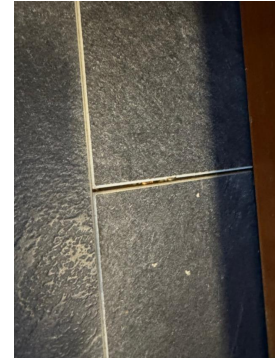
Eksempel på skade på gulvet ved kjøkkenet.

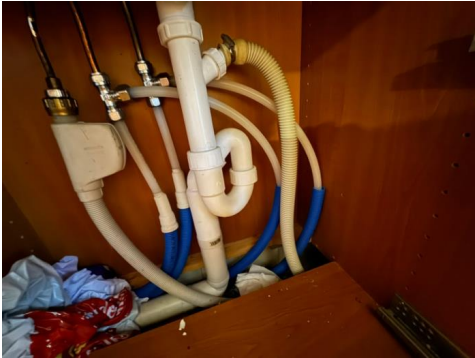
Det mangler tettemuffe på to rør.

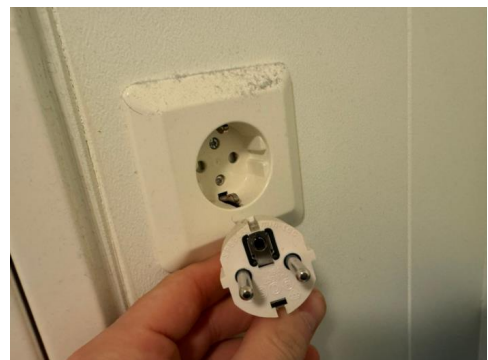
Stikk til varmtvannsberederen.

- Det bør etableres tilfredsstillende el-tilkobling etter gjeldende forskrift.

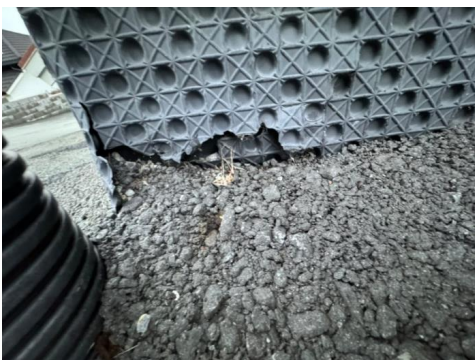
Skadet fuktsikring.

Det må påregnes lokale utbedringer.

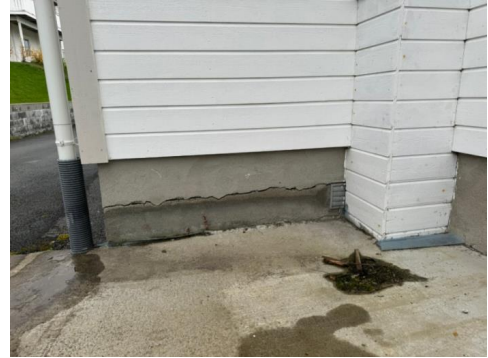
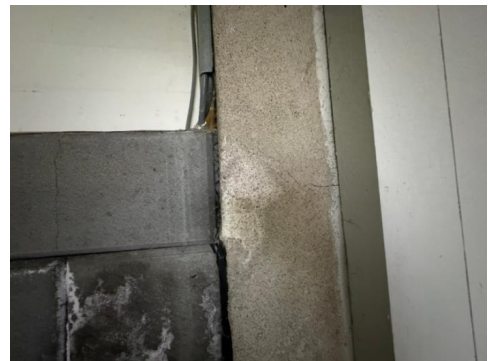
Grunnmur og fundamenter

Sprekkdannelser på grunnmuren til krypekjelleren.

Eksempel på riss i grunnmuren.

Det må regnes med lokale utbedringer av riss og sprekker på grunnmuren.

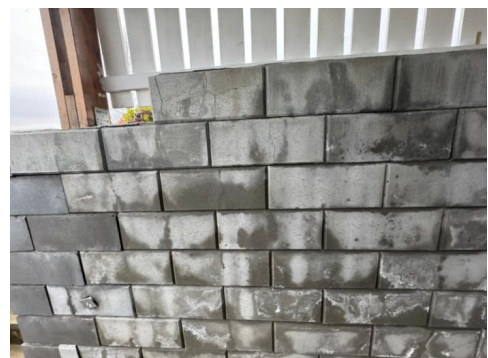
Forstøtningsmurer

Eksempel på riss og sprekker i forstøtningsmurer.

- Det må gjennomføres ytterligere undersøkelser.

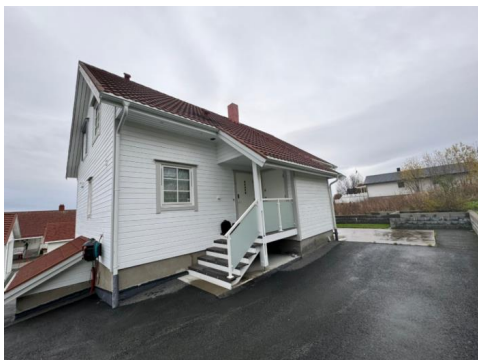
Feil ved terrengforhold fører til unødvendig mye vann mot konstruksjoner, noe som øker risiko for skader og reduserer levetiden.

Flatt terreng.
