Trollvikøyra 19, 9307 FINNSNES

Stor og innholdsrik enebolig med utleie og dobbelgarasje. Meget fin beliggenhet - flott utsikt og gode solforhold.

Befaringsdato: 17.10.2024

Rapportdato: 31.10.2024

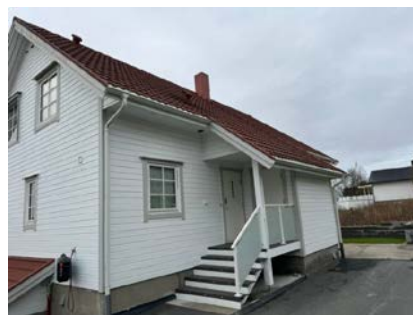
Manglende snøfangere kan føre til skader på mennesker og utstyr ved takras.

Feil ved takrenner og nedløp utsetter fasader for unødvendig mye vann, noe som øker risiko for skader og reduserer levetiden til nærliggende konstruksjoner.

Manglende snøfanger hvor folk kan ferdes.

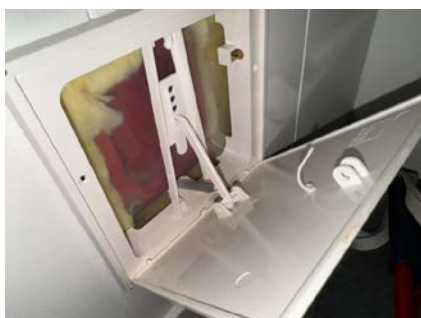
- Det er gjennom hulltaking påvist høyt fuktnivå inne i trekonstruksjonen i hulltakingen, men ikke påvist fuktskader i dette området. Høy luftfuktighet kan over tid føre til muggvekst eller sverting av materialer. Samtidig kan materialer og konstruksjoner bli ødelagt.

Veggene er bygget opp med utforing og platekledning. Det er registrert bruk av dampsperre på vegg under terreng. Dette er en byggefeil som magasinerer fukt mellom dampsperre og murvegg. Dette gir stor risiko for skader på utforede deler av veggen.

Eksempel på påvist bruk av dampsperre

- Det påviste fuktnivå gir grunn til å overvåke konstruksjonen jevnlig for å se utvikling over tid, og eventuelt foreta tiltak for å unngå fuktskader.

Det må gjøres jevnlig kontroll av forhold knyttet til utforede vegger og gulv under terreng. Utforede vegger under terreng er en risikokonstruksjon hvor vi ofte ser skader.

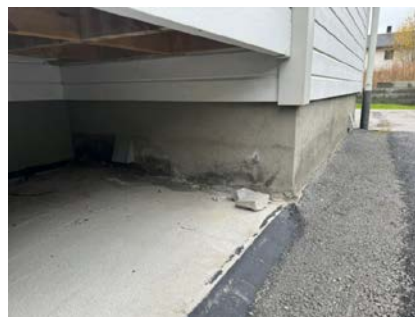
Krypekjeller under utvendig bod.

Krypekjeller er en risikokonstruksjon hvor vi ofte ser skader. Denne bygningsdelen må derfor inspiseres jevnlig slik at eventuelle skader ikke kan utvikle seg. Det anbefales at det lages inspeksjonsmulighet til bygningsdelen.

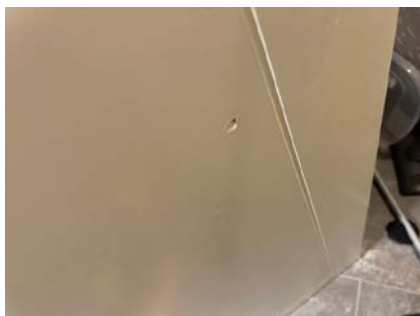
Innvendig har boligen malte glatte dører. Enkelte dører må justeres.

Skade i innvendig dør.

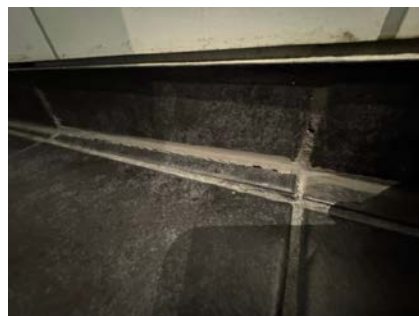
Veggene må ikke utsettes for vann. Det vil oppstå skader i skjulte deler av konstruksjonen ved vannekspnering.

Manglende fuge i nedkanten av baderomsplaten.

- Det må foretas lokal utbedring.

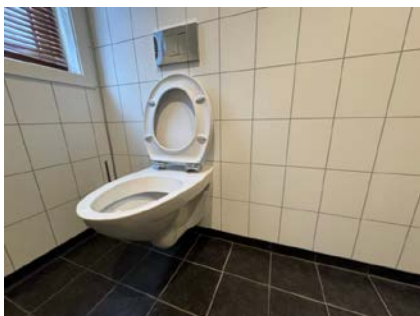
Det er ikke påvist tilfredsstillende løsning for å synliggjøre lekkasje fra innebygget sistene.

- Det må gjøres tiltak for å lukke avviket.

Det anbefales at det lages løsning for å synliggjøre lekkasjevann fra den skjulte sisternen.

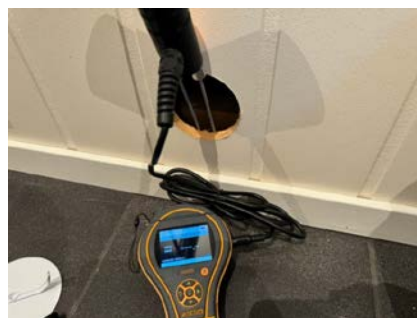
Fuktmåling mot dusjkabinettet.

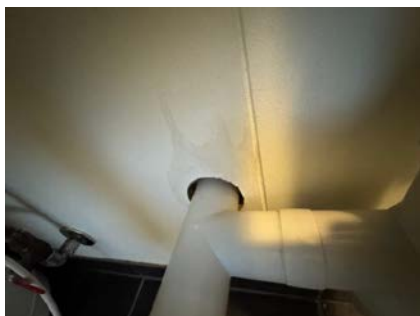
Fuktskade under servant.

- Overflater må utbedres eller skiftes.

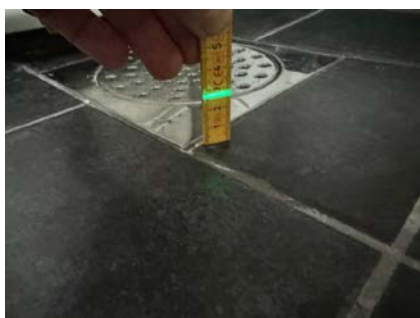
Avviket ved fallet på gulvet øker risikoen for at vann kan flomme ut av rommet samt at det kan bli stående vanddammer som ikke renner til sluk. Selv om fallforholdene ikke er innenfor de kravene som var både når boligen ble bygget og når badet ble pusset opp vil det ikke være økonomisk forsvarlig å utbedre fallforholdene som et enkeltstående tiltak. Det anbefales at det gjøres en helhetlig prosjektering ved oppgradering av våtrommet slik at fallforholdene da blir riktige.

Måling ved sluk.

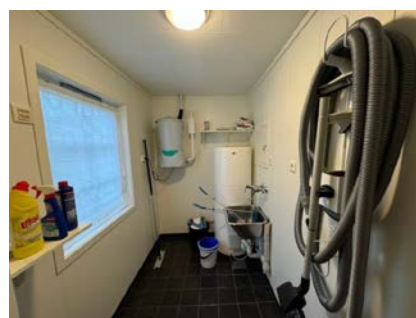
Manglende membran på veggene gir risiko for fuktskader i skjulte deler av veggkonstruksjonen. Veggoverflater må ikke utsettes for fritt vann slik de fremstår i dag.

Overflater av malte plater.

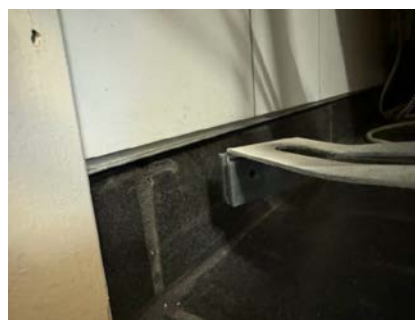
Veggene må ikke utsettes for vann. Det vil oppstå skader i skjulte deler av konstruksjonen ved vanneksponering.

Manglende fuge i nedkanten av platene.

- Uegnede materialer må fuktbeskyttes/utskiftes.

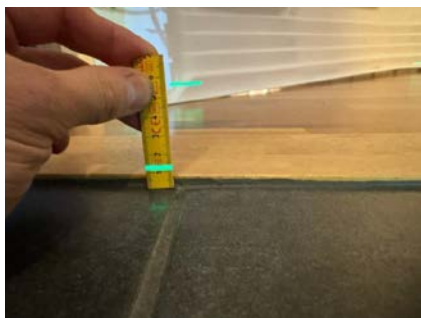
Avviket ved fallet på gulvet øker risikoen for at vann kan flomme ut av rommet samt at det kan bli stående vanddammer som ikke renner til sluk. Selv om fallforholdene ikke er innenfor de kravene som var både når boligen ble bygget og når badet ble pusset opp vil det ikke være økonomisk forsvarlig å utbedre fallforholdene som et enkeltstående tiltak. Det anbefales at det gjøres en helhetlig prosjektering ved oppgradering av våtrommet slik at fallforholdene da blir riktig.

Måling ved døren.

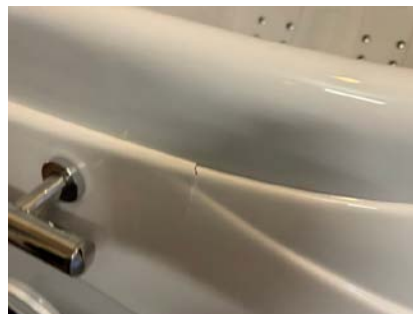
Skade på badekar.

- Det må gjøres tiltak for å lukke avviket.

Det må lages løsning slik at lekkasjevann fra systerne kan synliggjøres. Skaden på badekaret er av kosmetisk art.

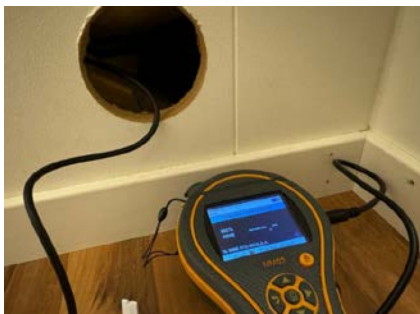
Hulltaking er foretatt uten å påvise unormale forhold. Hulltaking er foretatt fra boden mot badekaret.

Fuktmåling.

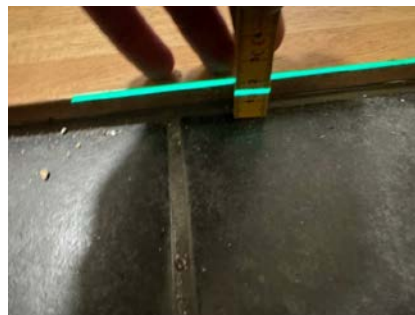
Avviket ved fallet på gulvet øker risikoen for at vann kan flomme ut av rommet samt at det kan bli stående vanddammer som ikke renner til sluk. Selv om fallforholdene ikke er innenfor de kravene som var både når boligen ble bygget og når badet ble pusset opp vil det ikke være økonomisk forsvarlig å utbedre fallforholdene som et enkeltstående tiltak. Det anbefales at det gjøres en helhetlig prosjektering ved oppgradering av våtrommet slik at fallforholdene da blir riktig.

Måling ved dør.

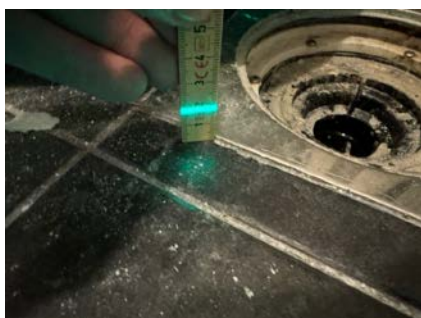
Manglende membran på veggene gir risiko for fuktskader i skjulte deler av veggkonstruksjonen. Veggoverflater må ikke utsettes for fritt vann slik de fremstår i dag.

Sluk.

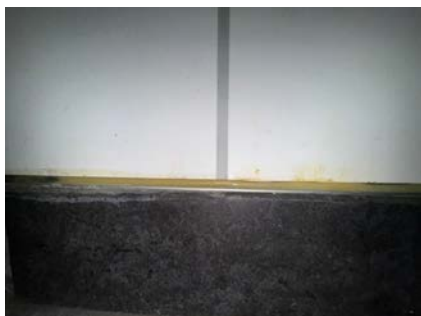
Veggene må ikke utsettes for vann. Det vil oppstå skader i skjulte deler av konstruksjonen ved vanneksporing.

Dårlig fuge.

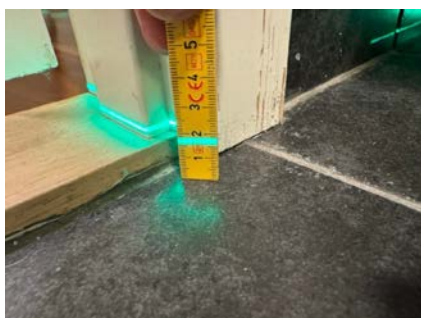
Avviket ved fallet på gulvet øker risikoen for at vann kan flomme ut av rommet samt at det kan bli stående vanddammer som ikke renner til sluk. Selv om fallforholdene ikke er innenfor de kravene som var både når boligen ble bygget og når badet ble pusset opp vil det ikke være økonomisk forsvarlig å utbedre fallforholdene som et enkeltstående tiltak. Det anbefales at det gjøres en helhetlig prosjektering ved oppgradering av våtrommet slik at fallforholdene da blir riktige.

Måling ved døren.

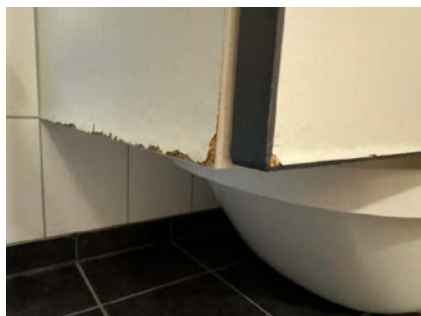
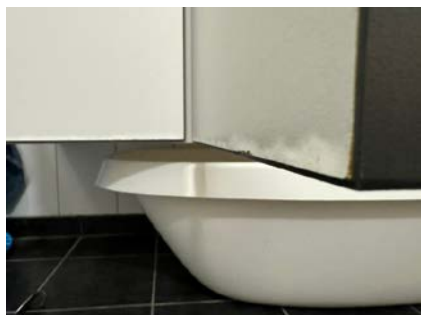
Fuktskader på innredningen.

- Det må gjøres tiltak for å lukke avviket.

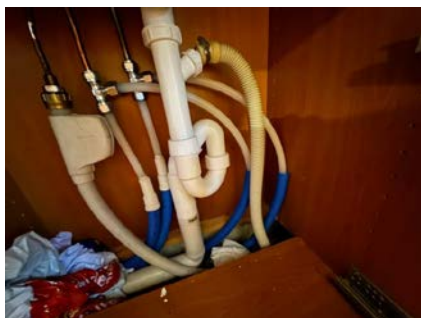
Det mangler tettemuffe på to rør.

Det bør foretas tiltak på anlegget som sikrer bedre løsning på eventuelt lekkasjevann fra rør i rør system.

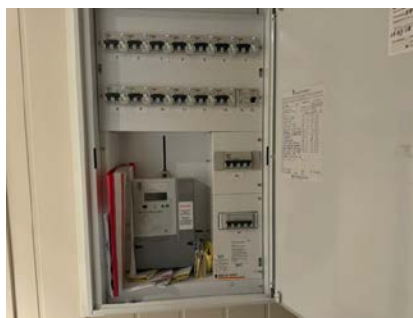
Kostnadsestimatet er knyttet opp mot kostnader for å innhente el-takst. Utbedringskostnader av påpekte avvik i denne rapport og el-takst vil komme i tillegg.

sikringsskap.

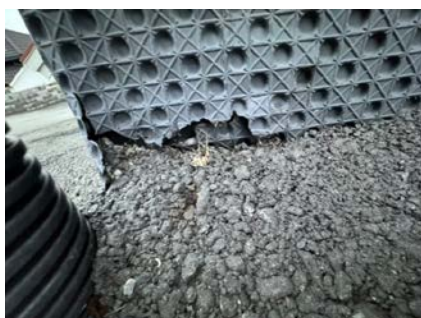
Skadet fuktsikring.

Det må påregnes lokale utbedringer.

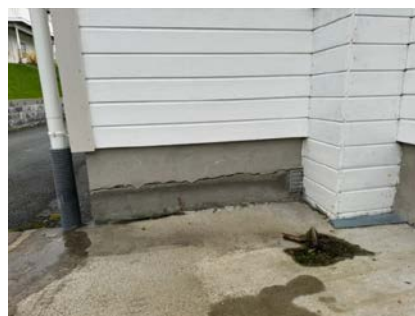
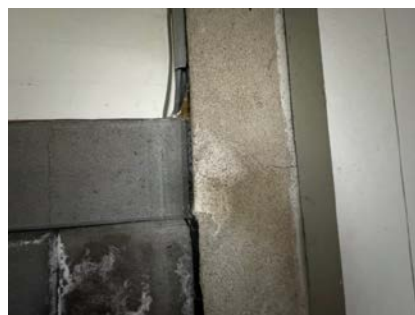
Sprekkdannelse på grunnmuren til krypekjelleren.

Eksempel på riss i grunnmuren.

- Lokal utbedring må utføres.

Det må regnes med lokale utbedringer av riss og sprekker på grunnmuren.

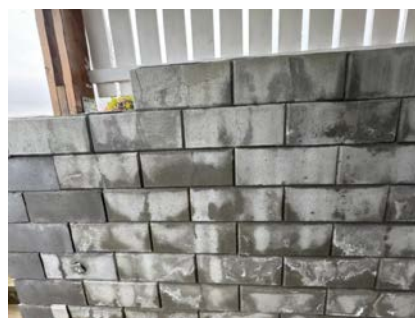
Eksempel på riss og sprekker i forstøtningsmurer.

- Det må gjennomføres ytterligere undersøkelser.

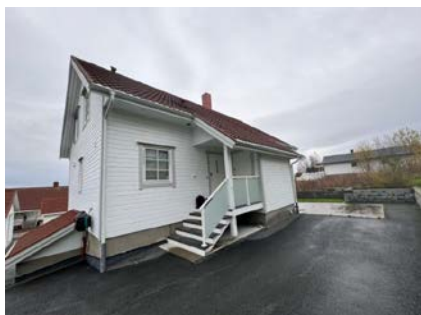
Feil ved terrenghold fører til unødvendig mye vann mot konstruksjoner, noe som øker risiko for skader og reduserer levetiden.

Flatt terreng.

- Det bør foretas terrengjusteringer.
