# Tilstandsrapport

📍 Smiebakken 1 A, 1672 KRÅKERØY

# gnr. 440, bnr. 37

Rapportdato: 20.03.2024

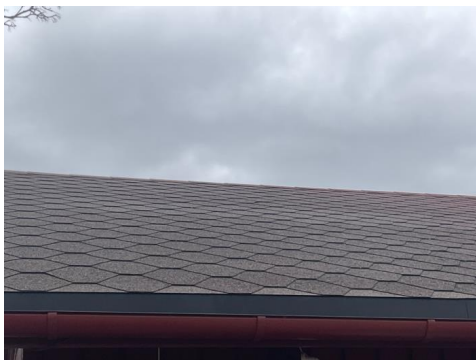
### ! TG 2 Nedløp og beslag

Takrenner og nedløp av plast.

- Det er ikke krav om utbedring opp til dagens krav.

- Overvåk tilstanden jevnlig. For å få tilstandsgrad 0 eller 1 må beslag/renner/nedløp skiftes ut, men tidspunktet for når dette er nødvendig er vanskelig å si noe om.

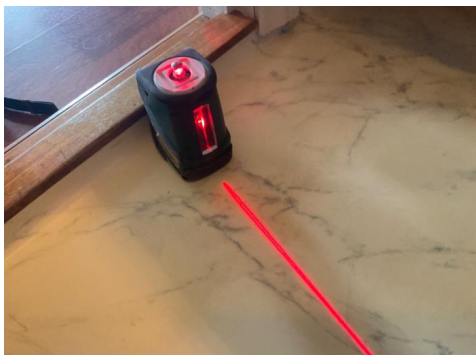
### ! TG 2 Sluk, membran og tettesjikt

Plastsluk.  
Fuktmåler viser normale verdier.

- Sluket må sjekkes og rengjøres jevnlig.
- Overvåk tilstanden jevnlig. For å få tilstandsgrad 0 eller 1 må slukløsningen skiftes ut og sannsynligvis må også membransjiktet skiftes/utbedres. Det er imidlertid vanskelig å si noe om tidspunktet for når dette er nødvendig.

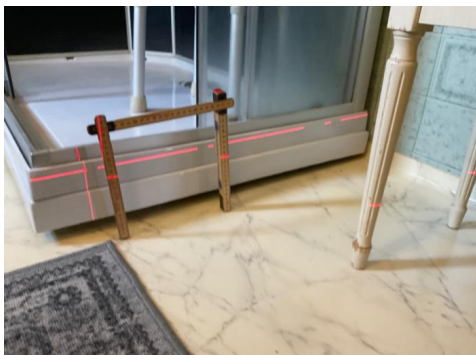
### ! TG 2 Sluk, membran og tettesjikt

Plastsluk.  
Fuktmåler viser normale verdier.

- Sluket må sjekkes og rengjøres jevnlig.
- Overvåk tilstanden jevnlig. For å få tilstandsgrad 0 eller 1 må slukløsningen skiftes ut og sannsynligvis må også membransjiktet skiftes/utbedres. Det er imidlertid vanskelig å si noe om tidspunktet for når dette er nødvendig.

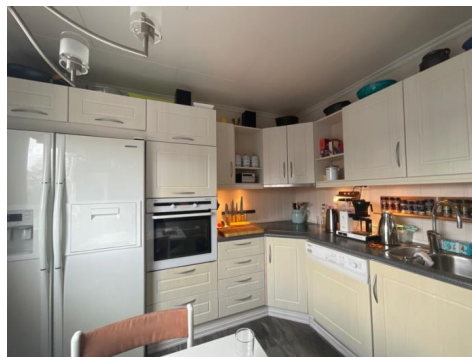
### ! TG 2 Avtrekk

Ikke nødvendig med tiltak da den fungerer i dag, men grunnet alder kan skader plutselig oppstå.

Avvik og tiltak er kun satt ut i fra at forskriften tilsier dette opp mot forventet levetid.

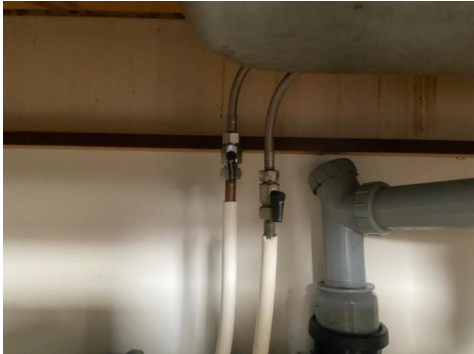
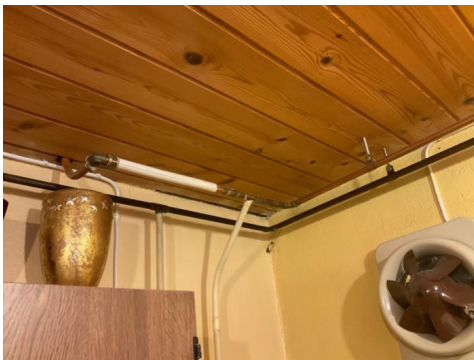
## ! TG 2 Avløpsrør

Avløpsrør av plast.

- Det er ikke behov for utbedringstiltak siden anlegget fungerer i dag, men ut ifra alder kan skader plutselig oppstå på eldre anlegg.
- I forbindelse med oppgradering av våtrom vil det være naturlig med utskiftning av rør.

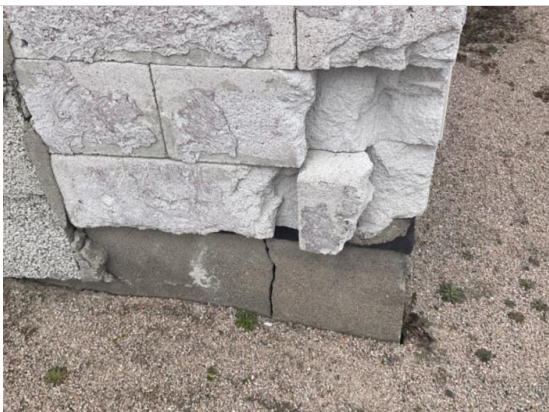
## Garasje

Det er etterslep på vedlikehold og en rekke avvik.

Tilstandsgrad settes til 2 ut i fra en helhetsvurdering hensyntatt alder, observasjoner og normal forventet levetid.

Oppgraderinger, påkostninger og utskiftninger må påregnes.
