# Tilstandsrapport

Tomannsbolig

Prost Stabells vei 307, 2019  
SKEDSMOKORSET

Befaringsdato: 15.05.2025

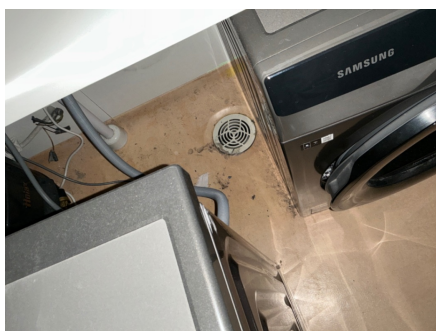
Membran er et fuktsperrende sjikt som skal hindre vann i å trenge underliggende konstruksjoner. Tilstedeværelse og full tilstand kan ikke vurderes ved visuell inspeksjon i rommet.

Konstruksjonen har en alder der risikoen for fuktproblemer øker.

Membranens levetid avhenger av kvalitet, utførelse og bruk. Over tid kan membranen bli sprø og miste sin vanntettende funksjon, noe som kan føre til lekkasjer og tilstøtende konstruksjoner.

Eldre sluk av plast er ofte utsatt for lekkasjer og særlig i overganger. Eventuelle lekkasjer kan medføre fuktskader på tiliggende konstruksjoner.

Sluk og vinylbelegg må overvåkes jevnlig.

Rensing av sluk må gjennomføres jevnlig.
