Tilstandsrapport

📍 Solheimsgata 15, 2000 LILLESTRØM

gnr. 81, bnr. 2715, snr. 6

Rapportdato: 20.11.2024

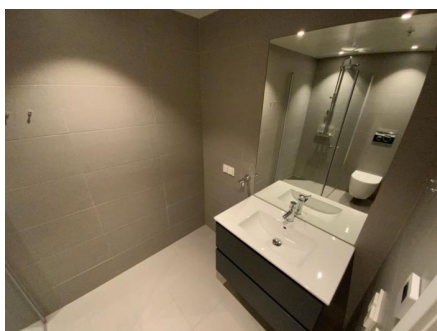
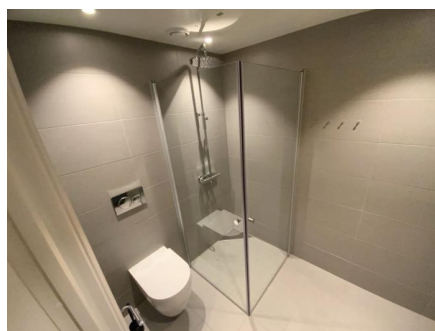
TG 1 Overflater vegger og himling

Veggene har fliser. Taket har himlingsplater med downlights.

TG 1 Overflater Gulv

Gulvet er flislagt. Rommet har vannbåren gulvvarme. Fall mot sluk er målt til 48 mm fra underkant dørterskel.

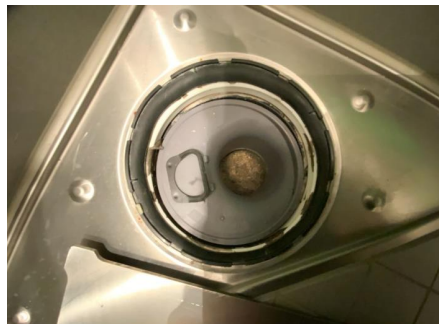
TG 1 Sanitærutstyr og innredning

Rommet har innredning med nedfelt servant, veggmontert toalett, innfeltbare dusjvegger/hjørne og opplegg for vaskemaskin.

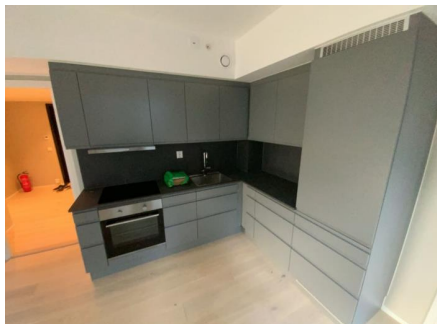
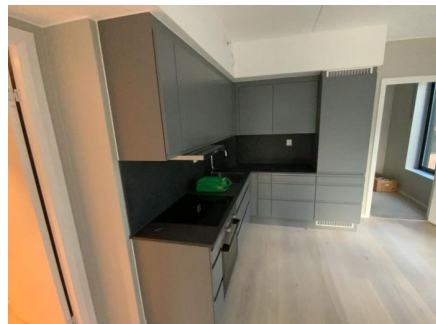
TG 1 Overflater og innredning

Kjøkkenet har HTH innredning med glatte fronter. Benkeplaten er av laminat med plate over benk. Det er integrert kjøll/fryseskap, og oppvaskmaskin, nedfelt induksjonstopp og innebygget stekeovn. Etablert vannstoppsystem og komfyrvakt.

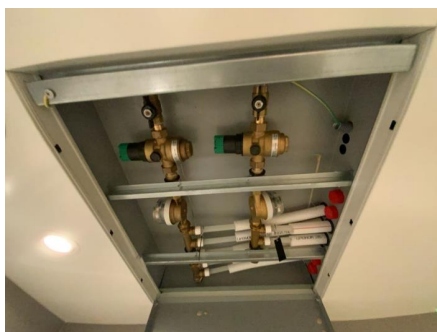
TG1 Vannledninger

Innvendige vannledninger er av plast (rør i rør). Det er besiktiget i rørskap.
