# Tilstandsrapport

Enebolig

Meierivegen 13, 2260 KIRKENÆR

Rapportdato: 28.04.2025

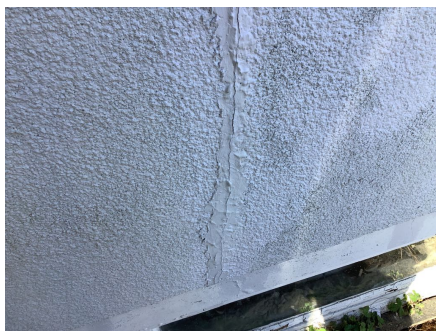
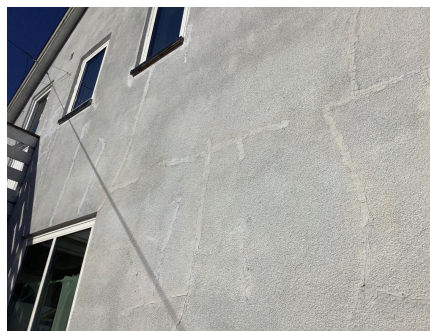
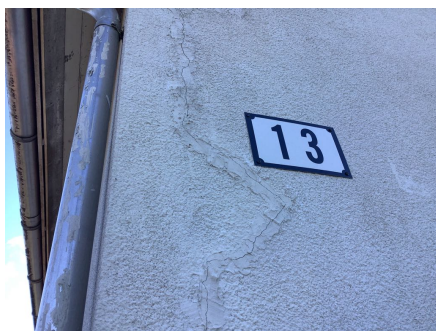
- Det er påvist sprekker i murte/pussede fasader.

Sprekker har oppstått på alle vegger, så fasaden bør påregnes vedlikehold for å oppnå et tilfredstillende resultat.

Eksempel på sprukket puss.

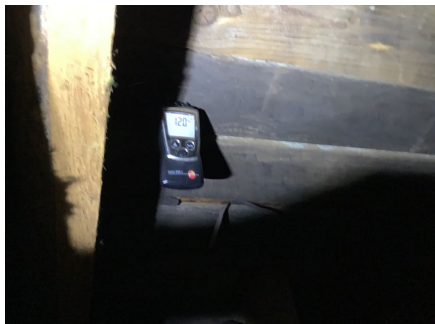
Dette skyldes mest sannsynlig kondensering i vinterhalvåret, og misfarging er verst mot nord. Det observeres ikke andre skader enn misfarging på loftet på befaringsdagen.

Misfarget taktro måles tørr.

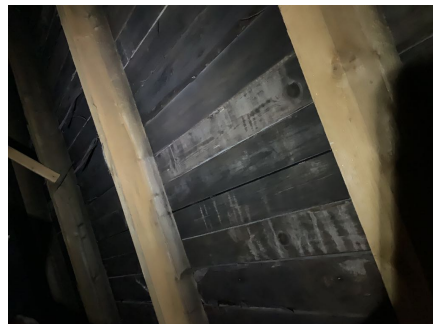
Misfarget taktro.

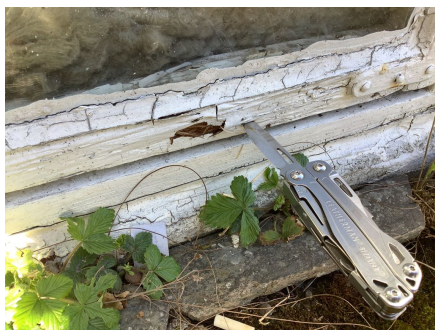
- Det er påvist vinduer med fukt/råteskader.

Værslitt kjellervindu med råteskader.

- Vinduer med råteskader må erstattes med nye.

Værslitte kjellervinduer må vedlikeholdes.

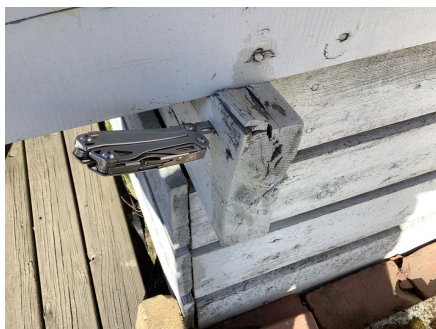
Sørvendt treterrasse har råteskader i terrassegulv, bærebjelke, rekkverksstolpe og rekkverksbord.

Råteskadet bærebjelke i første etasje.

- Det er ikke krav om utbedring av åpninger i rekkverk til dagens forskriftskrav.
- Råteskadede konstruksjoner må skiftes ut.
- Det er ikke krav om utbedring av rekkverkshøyde opp til dagens forskriftskrav.

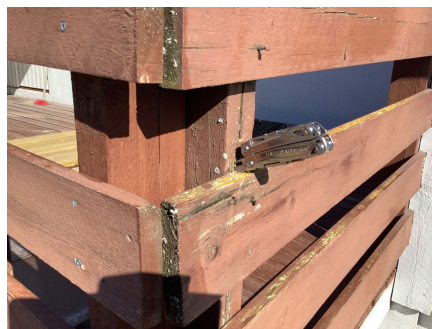
Råteskadet rekkverksstolpe og rekkverksbord i første etasje.

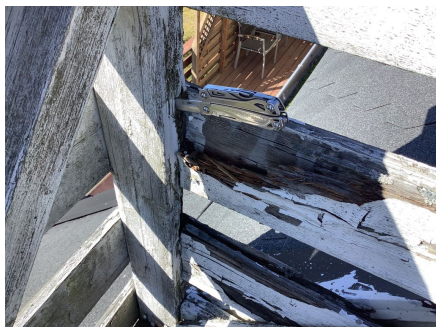
Takterrassen har råteskader i rekkverksstolper og rekkverksbord.

Råteskadet rekkverksstolpe og rekkverksbord på takterrasse.

Rekkverk bør skiftes ut på takterrasse, og gulv bør legges over tettesjikt.

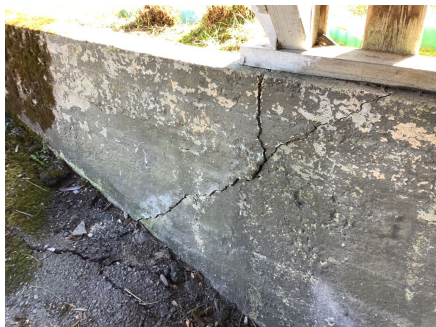
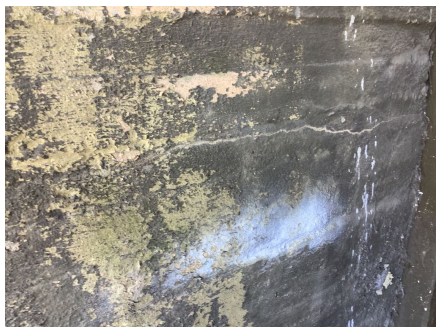
Det er sprekkdannelser i støpte vanger.

Eksempel på sprekk i støpt vange.

Skal avviket fjernes må deler av murer repareres, og asfalten i nedkjøringen skiftes ut.

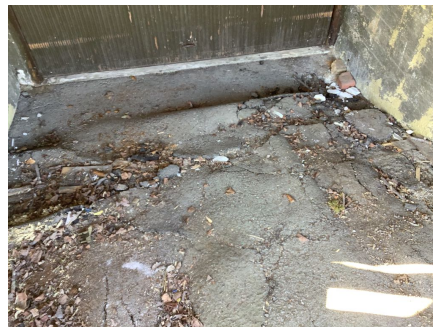
Det er betydelige sprekker og kuler i den asfalterte nedkjøringen.

Ujevn asfalt med sprekkdannelser.

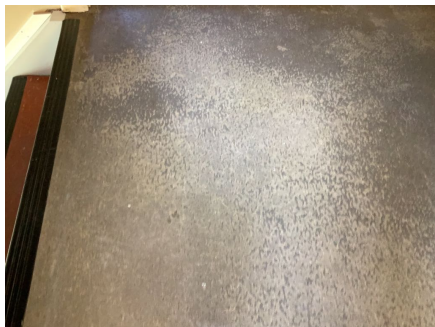
Avvikene er påvist i andre etasje. Det er slitasje på gulvbelegg og dørromramming, og løsnet tapet på soverom.

Slitasje på gulvbelegg.

Enkelte overflater i andre etasje er modne for oppussing, og omfang kan styres av egne ønsker.

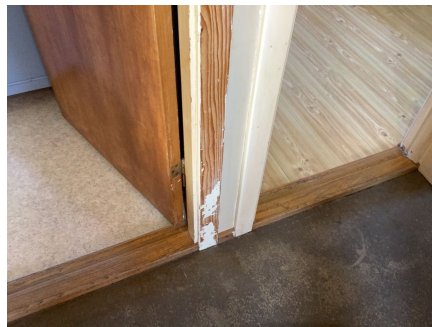
Slitasje på karmlist på dør.

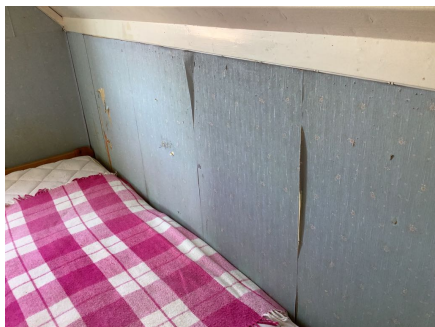
Løsnet tapet på soverom.

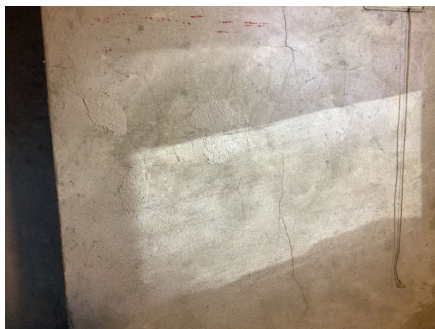
Det er påvist svinnriss i pipe i kjeller.

Svinnriss i pipe i kjeller.

- Tidspunkt for piperehabilitering nærmer seg.
- Riss bør utbedres ved vedlikehold.

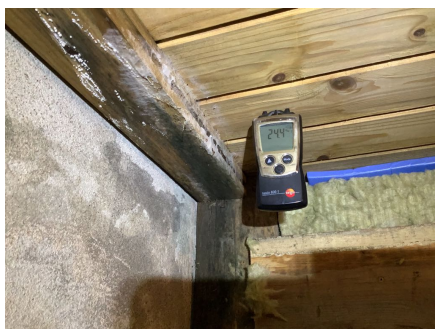
Det er høy luftfuktighet i kjeller, og det måles skadelig fuktinnhold i himling i tilbygget matbod.

Det er sopp utvikling på hylle, og det måles skadelig fuktinnhold i himling.

Luftfuktigheten må senkes, og dette kan først forsøkes ved å åpne veggventiler. Hvis dette ikke er tilstrekkelig bør ventilasjonen enten forbedres, eller så bør det monteres en fuktstyrt avfukter.

Isolasjon og hyller bør rives i matbod.

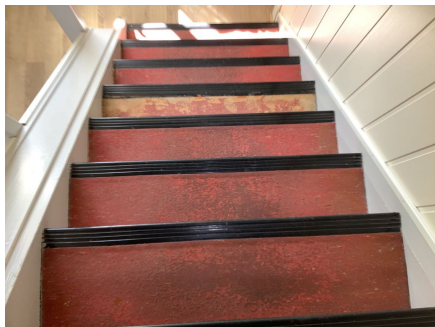
Slitasje på gulvbelegg i trinn.

Trapp til andre etasje bør vedlikeholdes.

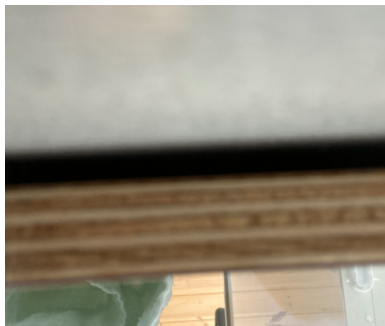
Bunnen av baderomsplater er ikke forseglet, og baderomsplater er ikke montert på sokkellist. Baderomsplater kan derfor trekke opp fukt hvis de blir utsatt for vannpåkjenning.

Baderomsplate er ikke forseglet i nedkant.

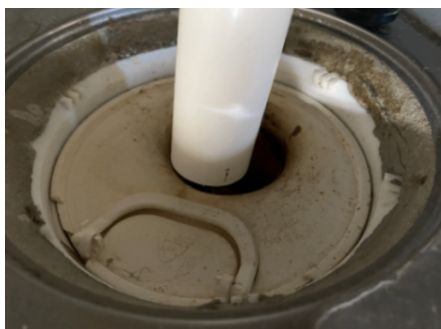
Plastsluk, uten synlig tettesjikt rundt sluk.

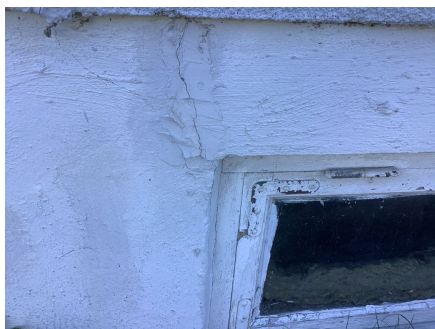
- Det er registrert skråriss som er symptom på setninger.

Utvendig skråriss.

Utvendig forsegling av riss og sprekker for å forhindre frostspreng, og følg med på eventuell utvikling.

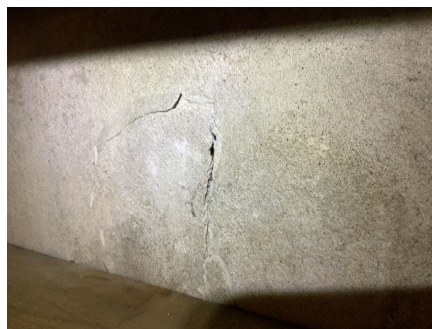
Eksempel på innvendig skråriss.

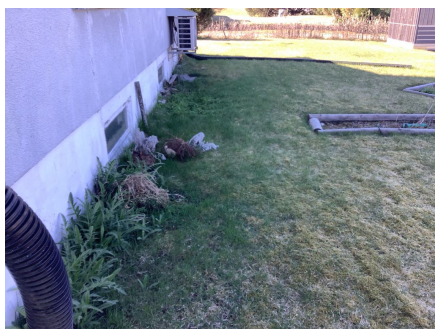
Utilfredsstillende fall fra bolig.

Terrengjustering bør utføres for å etablere tilfredsstillende fall fra boligen. Tilfredsstillende fall vil være minimum 1:50 i en avstand på minimum 3 meter fra boligen.

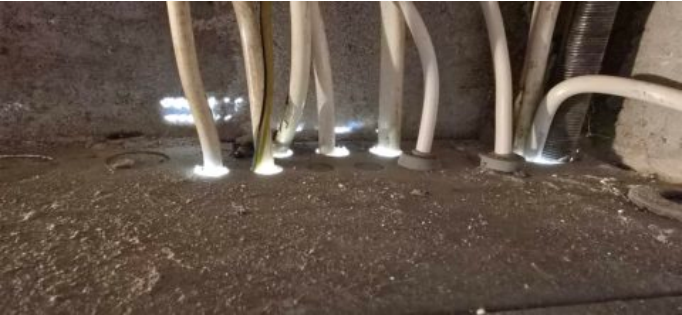
Hull i skap.

Bilde 1 Hull i tavle må merkes.

FEL § 28 og 34 Beskyttelse mot ytre påvirkning. Beskyttelse mot innbyrdes skadelige påvirkninger mellom elektrisk og ikke elektriske anlegg

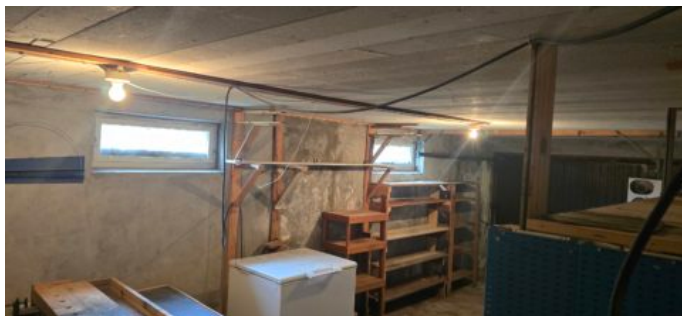
Kuppler mangler flere plasser i bolig, det er anbefalt å bytte til led lamper, gjerne med bevegelsessensor i kjeller og boder.

Bilde 1 Mangler kuppler i det meste av kjeller .

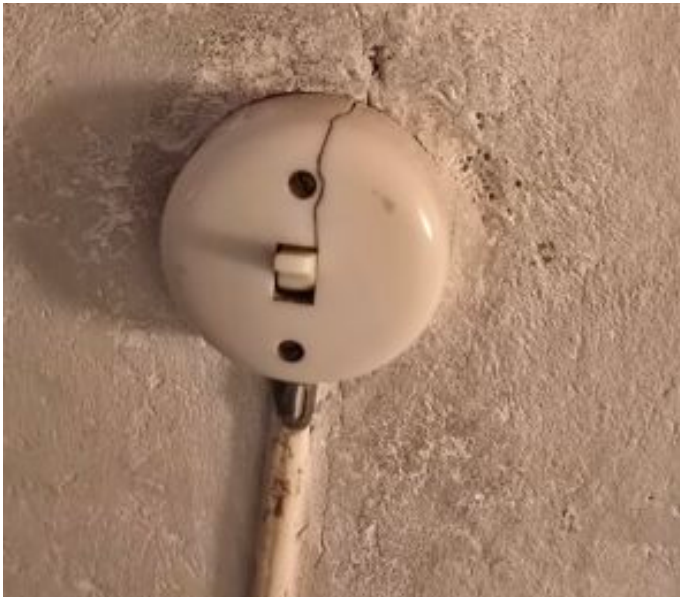
**Bilde 1** Bryter defekt i trappenedgang. Bør byttes.

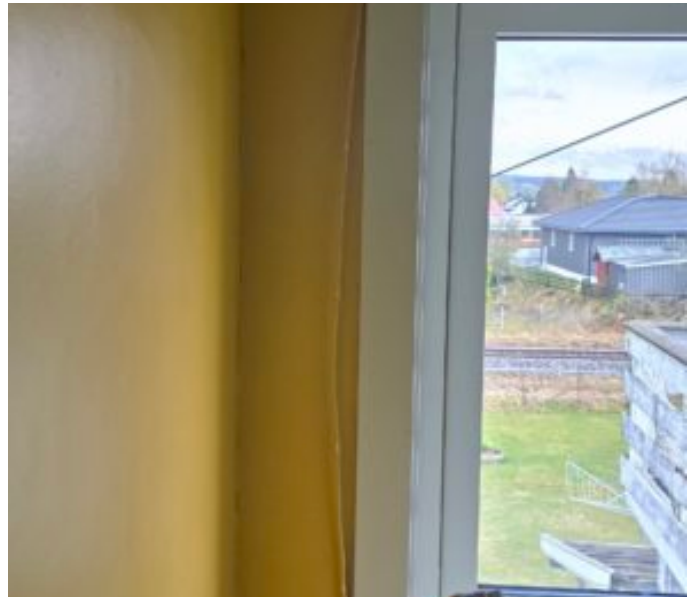
**Bilde 2** Ledning løs på soverom.

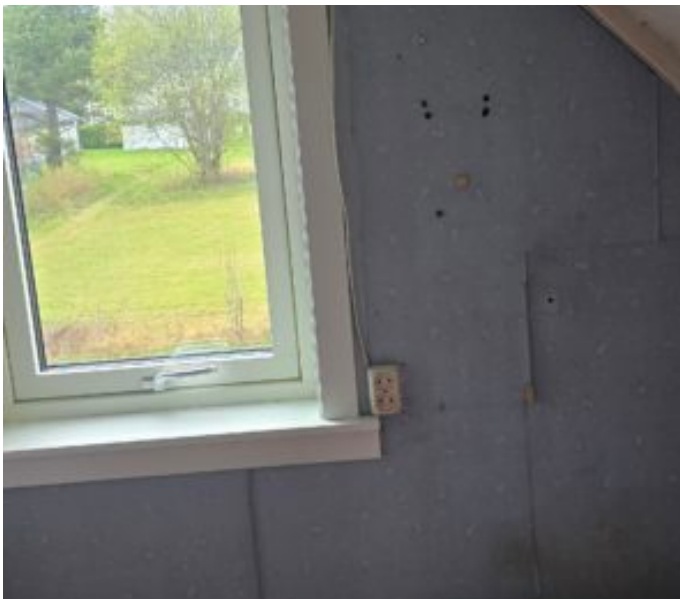
**Bilde 3** Løs ledning

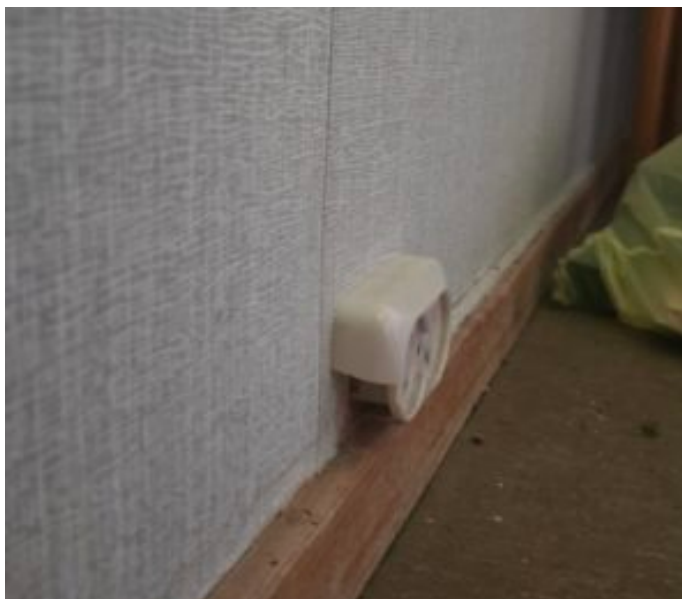
En del småting med den eldre installasjon som har oppnådd forventet levetid. Det er anbefalt og bytte installasjon ved oppussing av rom.

**Bilde 1** Stikk har delvist knust lokk. Bør byttes. Soverom 1 etasje.

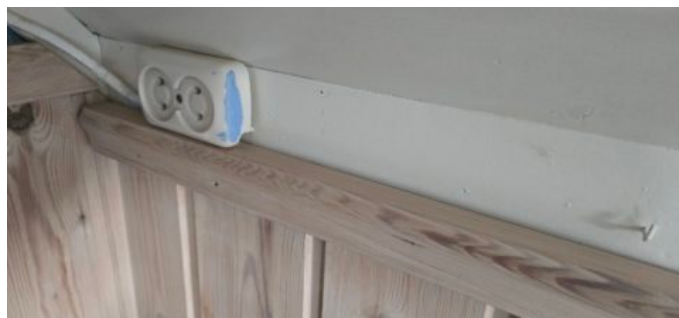
**Bilde 2** Hull i lokk soverom 2 etasje.

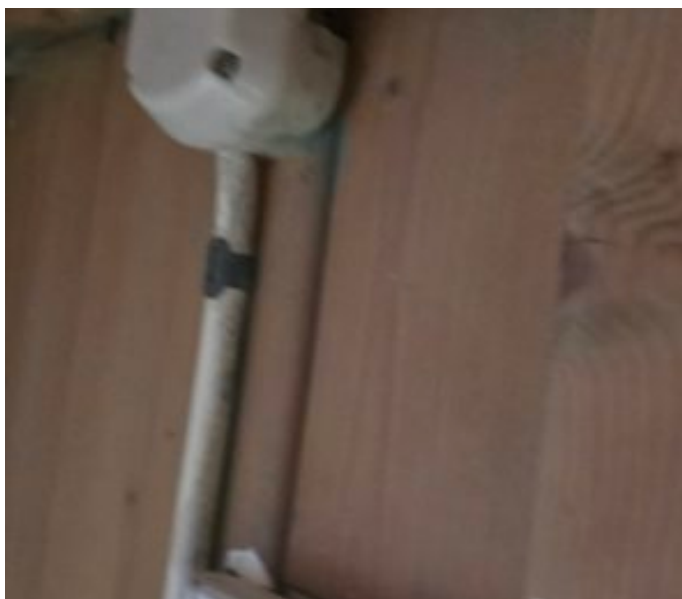
**Bilde 3** Stor utsparring i boks gang

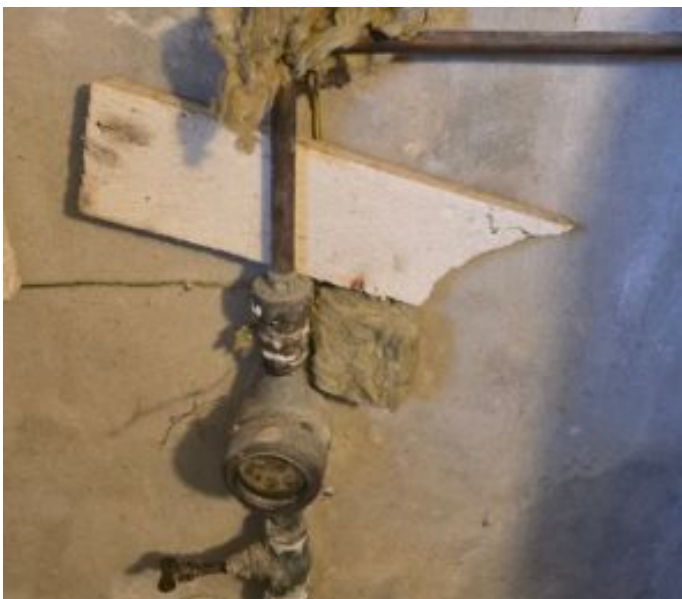
Jordeder går rett forbi så lett å utbedre.

**Bilde 1** Mangler utjevning til vannkraft.

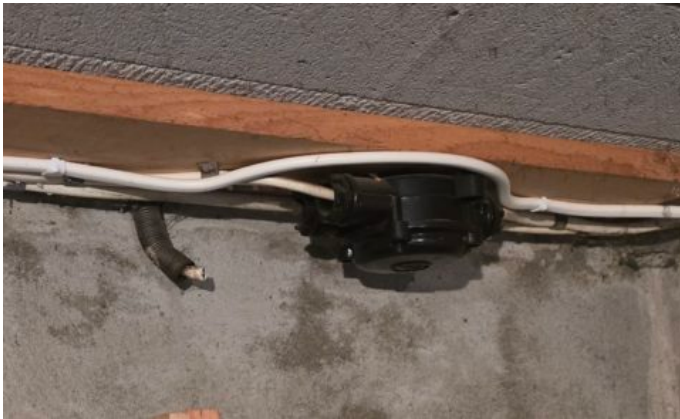
**Bilde 1** Ledning fra tak ikke korrekt avsluttet. Kjeller.

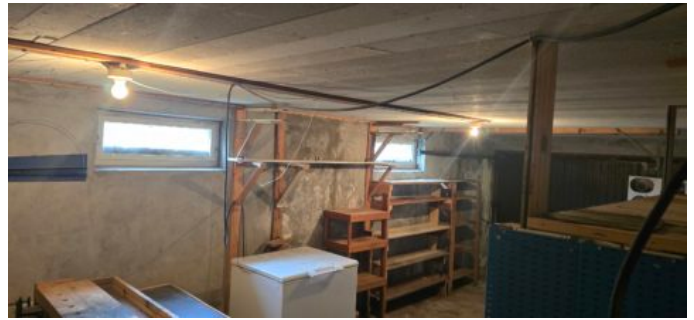
**Bilde 2** Skjøteledning tvers over rom til fryseboks. Anbefalt å legge opp flere stikk.
